Enonkosken koskialueen arkeologinen inventointi 2017

Ville Laakso
Maanala Oy

Kohde: Enonkosken koskialue Enonkosken kunnan keskustaajamassa

Tutkimuksen tyyppi: arkeologinen inventointi

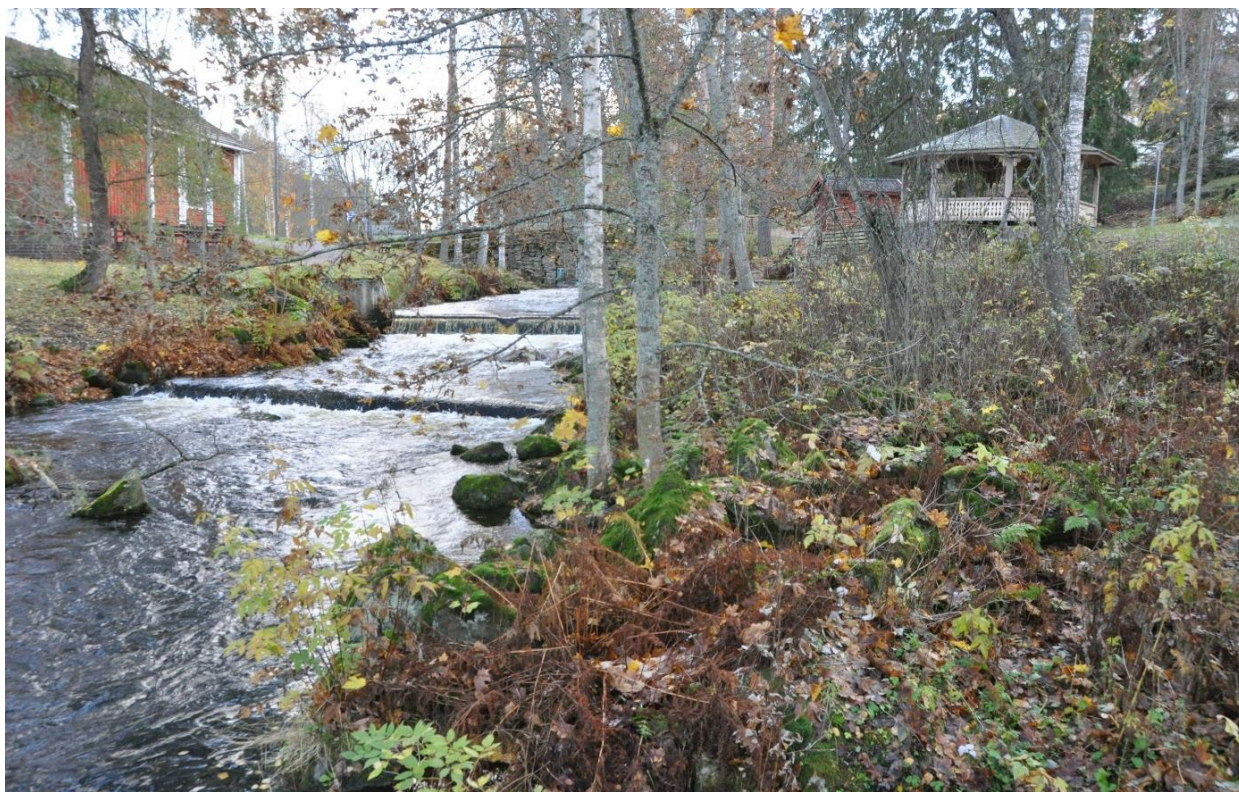
1: Uoman etelärannalla kohdassa N 6885723 E 600051 (eteläpää) on moderni uoman poikki ulottuva betoninen pohjapato. **2:** Siitä noin 10 m alavirtaan on toinen vastaava rakenne, sekin betoninen. Samalla kohdalla on uoman etelärannalla koskesta raivattuja kiviä erimuotoisina ja -kokoisina kasoina.

Kaksi itäisintä uoman poikki ulottuvaa modernia pohjapatoa (kartan numerot 1–2). Oikealla etualalla koskesta raivattua kivimassaa. Taustalla vasemmalla sahan entinen makasiini (punainen rakennus). Länneestä.

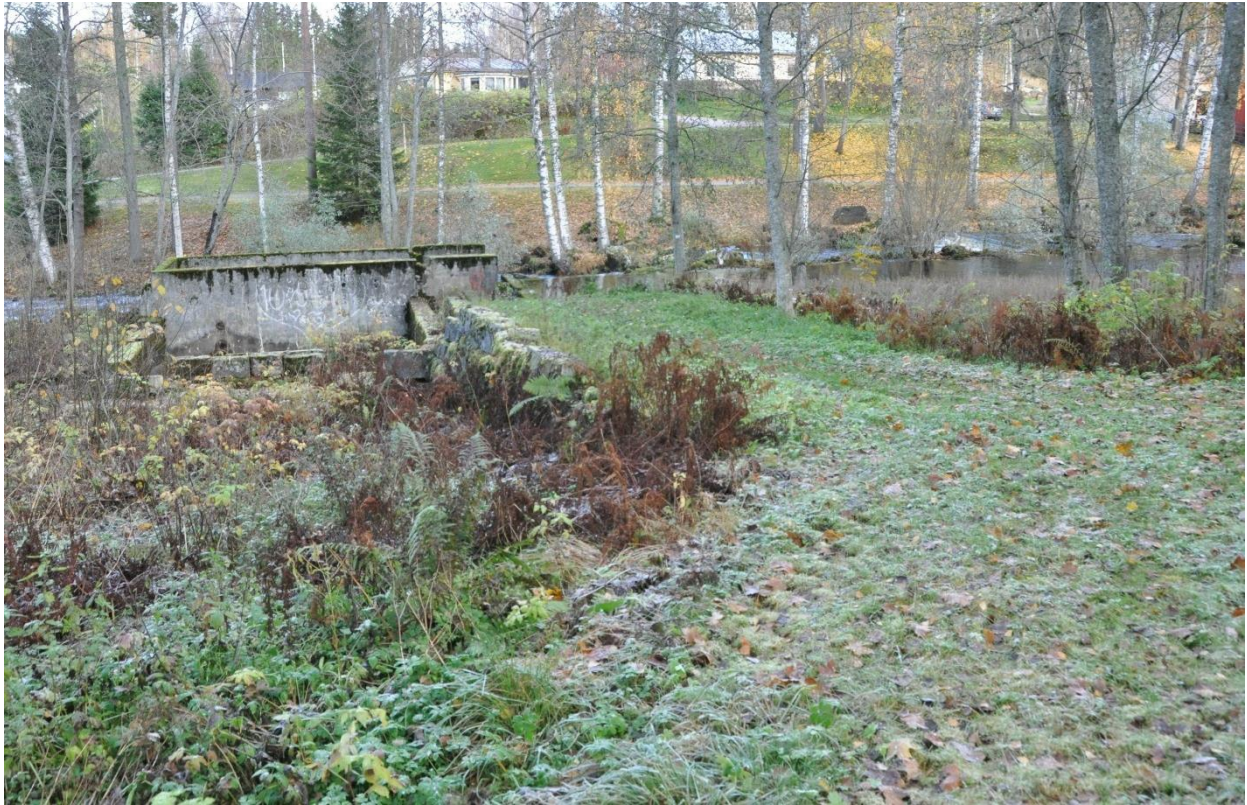
3: Kohdassa N 6885757 E 599995 (keskikohta) on useasta rakennusosasta koostuva pääasiassa betoninen rakennuksenperustus, saha- ja myllyrakennuksen jäännös. Perustuksessa on myös hieman tiiliä.

x 25 metrin alalla. Kyseessä on sahan keskeisin osa, jonka kohdalla tai liepeillä ovat sijainneet ainakin sahakoneisto raamisahoineen, mylly sekä niihin liittyneet vesipyörät. Rakennuksen laajuus on vuonna 1900 ollut noin 30 x 23 m (ks. Mielonen 1993: 445). Rakenteelle johtaa etelälounaasta tieura, jota on pengerretty lohkokivillä kartan nro 20).

Betoninen rakennuksenperustus (kartan nro 3, vasemmalla) ja sille etelälounaasta vievä pengerretty tielinja (oikealla). Kävelysiltaa suunnitellaan (18.9.2017 päivätyn suunnitelmakartan mukaan) rakennuksenperustuksen oikealle puolelle. Lounaasta.

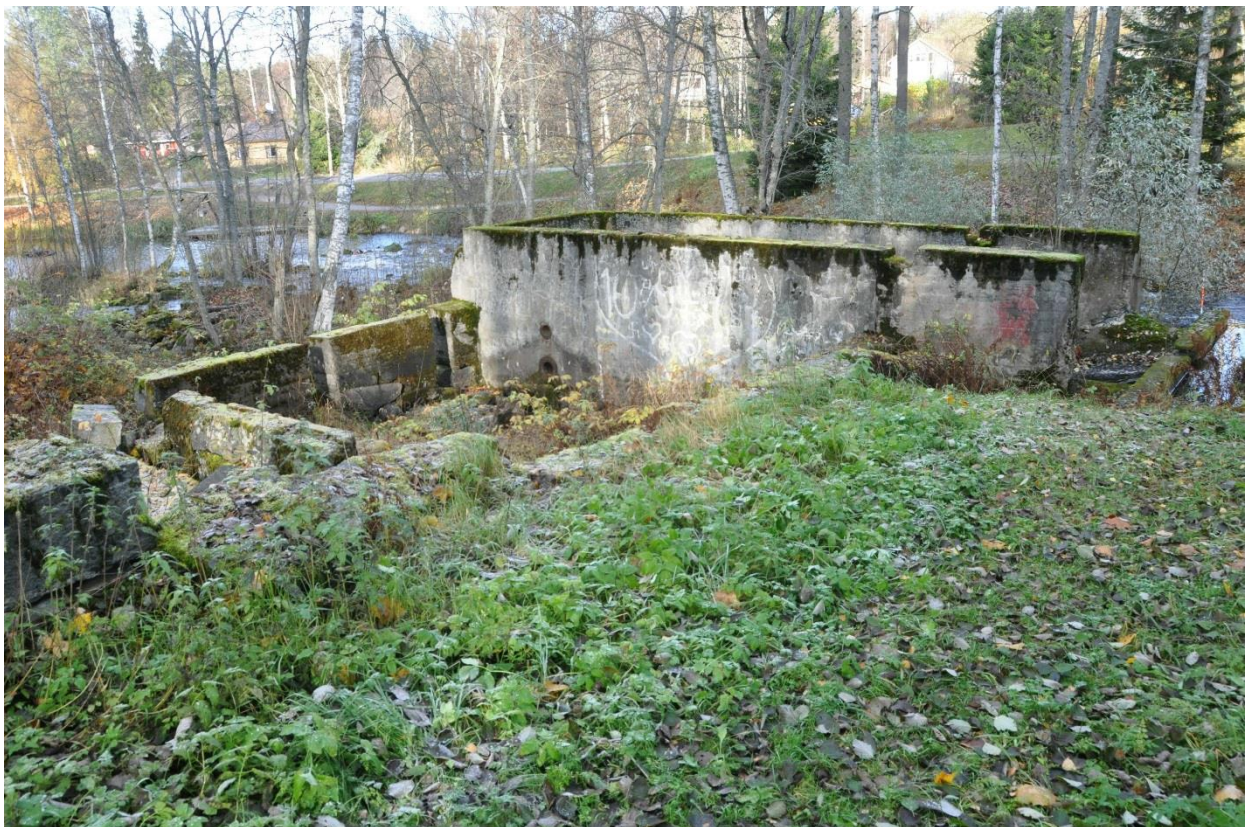
Saharakennuksen (kartan nro 3) jäännöksiä. Pengerretty tielinja (etualalla) päättyy betonisen rakennuksenjäännöksen reunaan. Suunnitellun kävelysillan sijainti on aivan kuvan oikeassa laidassa. Etelästä.

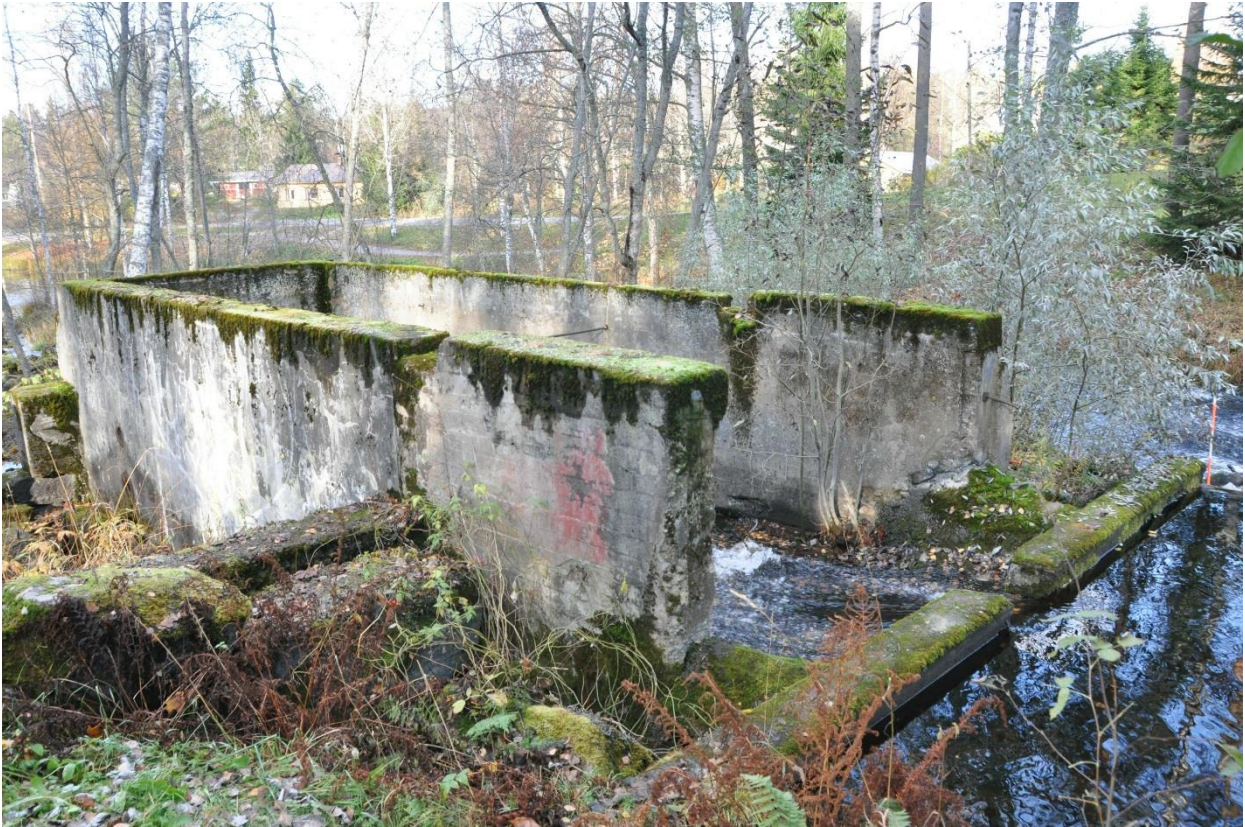
Betoninen rakennuksenperustus (kartan nro 3). Eteläkaakosta. kävelysillan suunniteltu sijainti kuvan oikeassa reunassa (punavalkea linjaseiväs).

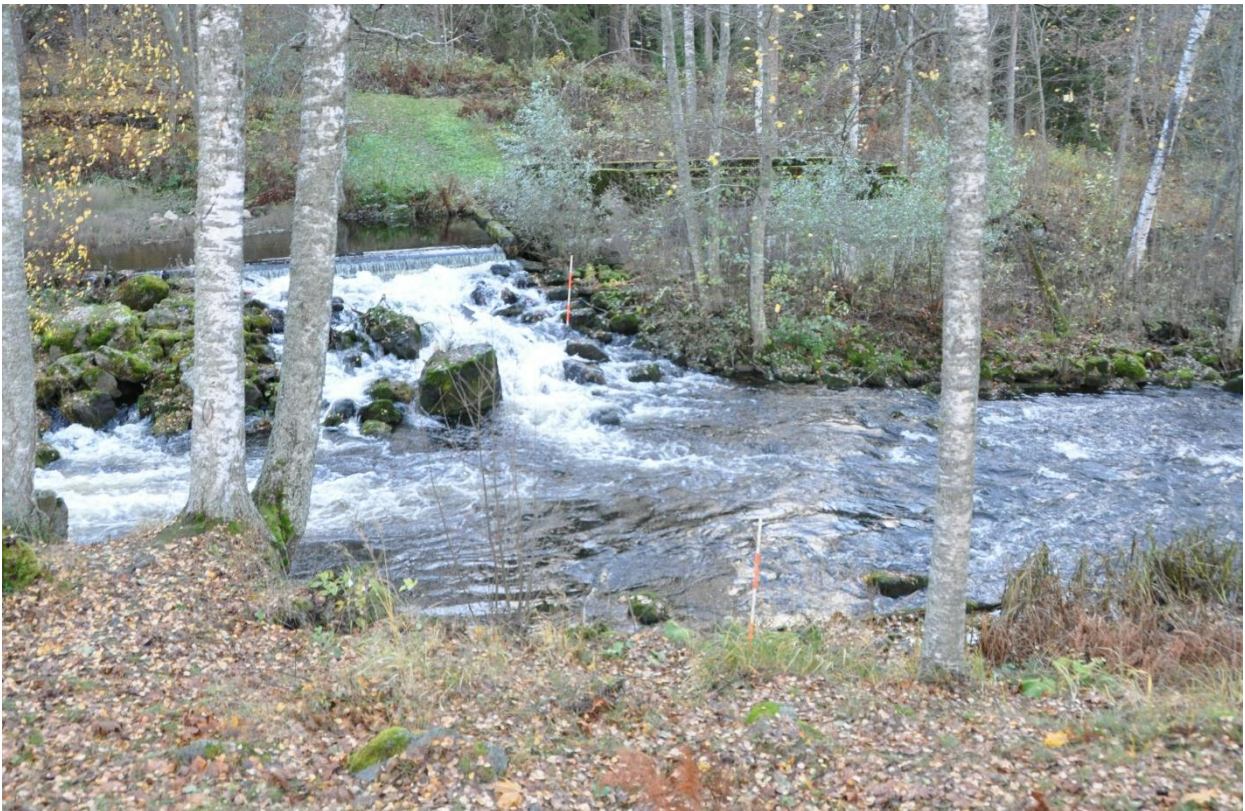
Kävelysillan suunniteltu sijoituskohta kuvan keskellä, kahdella punavalkealla linjaseipäällä merkittynä. Betoninen rakennuksenperustus (kartan nro 3) keskellä ylhäällä. Kuvattu pohjoisrannalta. Koillisesta.

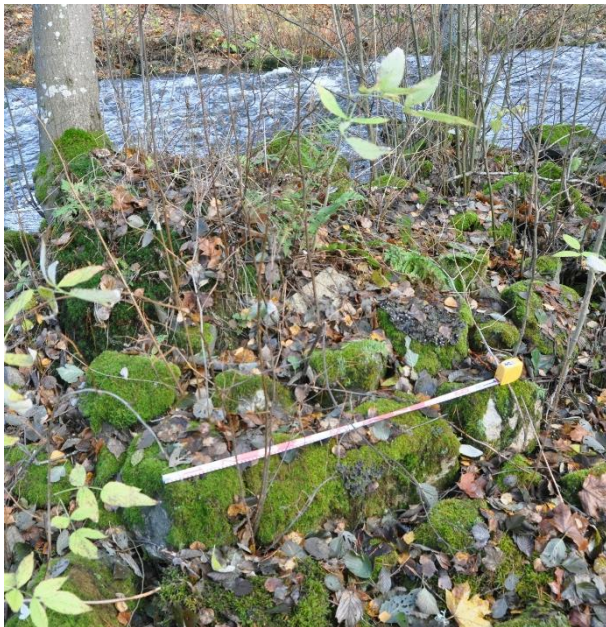
4: Siitä 9 m ylävirtaan (N 6885772 E 599997) on samantyyppinen rakenne, laajuudeltaan 1,2 x 2,1 m ja korkeudeltaan 0,6 m.

Kaikki kolme sijaitsevat saaren pohjoisrannalla. Ne saattavat liittyä em. betoniseen kivijalkaan (kartan 3), jonka reuna on vain noin viiden metrin päässä viimeksi mainitusta kivirakenteesta. Kyseessä lienevät jonkinlaisen puurakenteen (rakennuksen?) perustukset.

Kohdassa N 6885772 E 599997 todettu neliömäinen kivirakenne (kartan nro 4). Lounaasta.

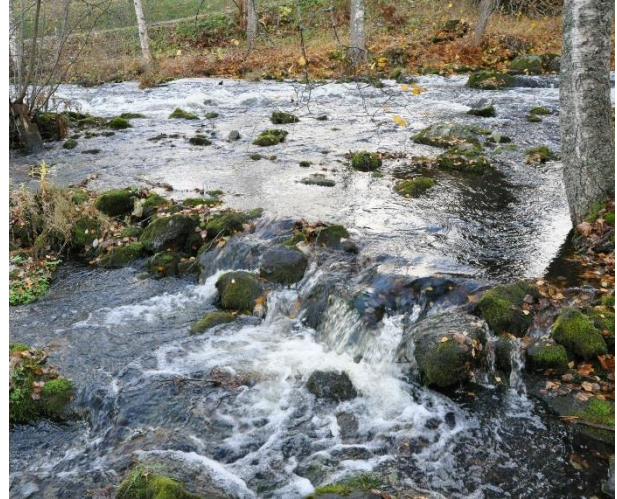
5: Saaren länsipäässä, kohdassa N 6885774 E 599980, on n. 5 m pitkä ja metrin levyinen luonnonkivistä koottu pohjapato. Yksinkertaisen rakennustavan perusteella se saattaa olla alueen muita rakenteita vanhempi.

Luonnonkivistä koottu pohjapato (kartan nro 5) kohdassa N 6885774 E 599980. Etelästä.

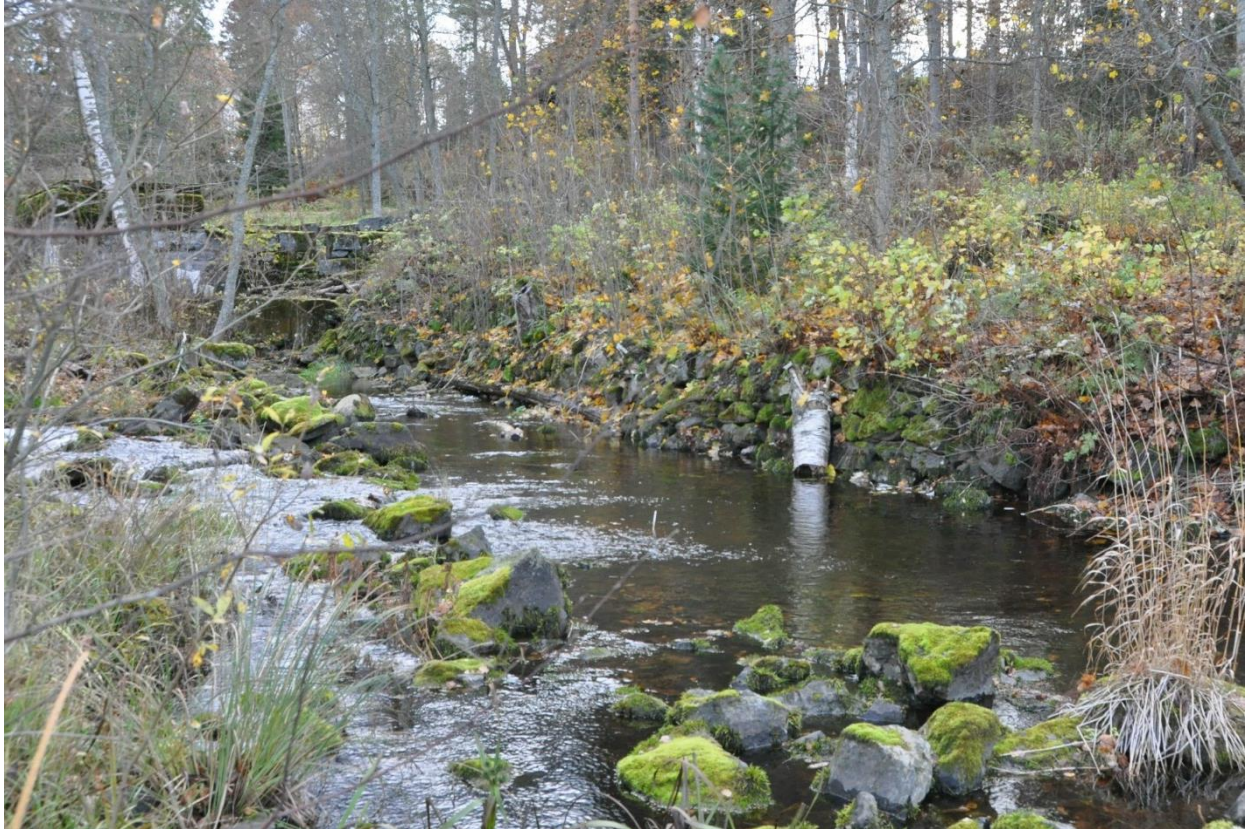
Betonisesta rakennuksenperustuksesta (kartan nro 3) johtaa alavirtaan rännimäinen vesi-uoma, jonka eteläreuna on lohkokivistä kylmämuurattu (kartan **nro 6**). Rakenne ulottuu saaren länsikärjen tasalle kohtaan N 6885784 E 599958. Ladotun reunan korkeus on enimmäkseen 1–2 m, länsipäässä 0,5 m.

Kivettyä pengertä (kartan nro 6) betonisen rakennuksenjäännöksen alapuolisen uoman etelärannalla (kuvan keskellä). Betoninen rakennuksenjäännös vasemmalla ylhäällä. Pohjoisesta.

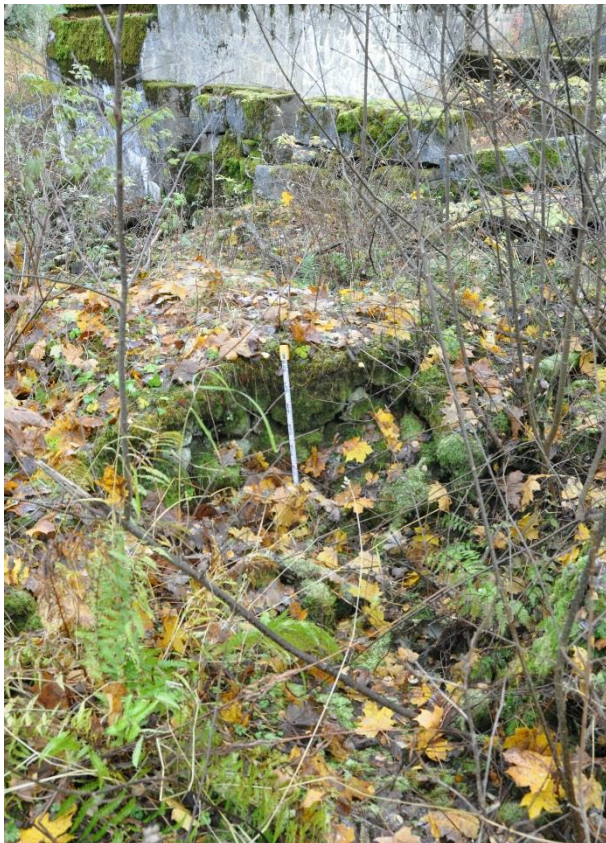
7: Kohdassa N 6885757 E 599989 on betoniseen perustukseen (kartan nro 3) liittynevä kuoppa, jonka halkaisija on 2,5 m ja syvyys metrin.

Kuva vasemmalla: kuoppa (etualalla oikealla) ja sen takana (mitan kohdalla) kivi- ja betonirakenne kohdassa N 6885757 E 599989 (kartan nro 7). Taus-talla betoninen rakennuksenperustus (kartan nro 3). Lounaasta.

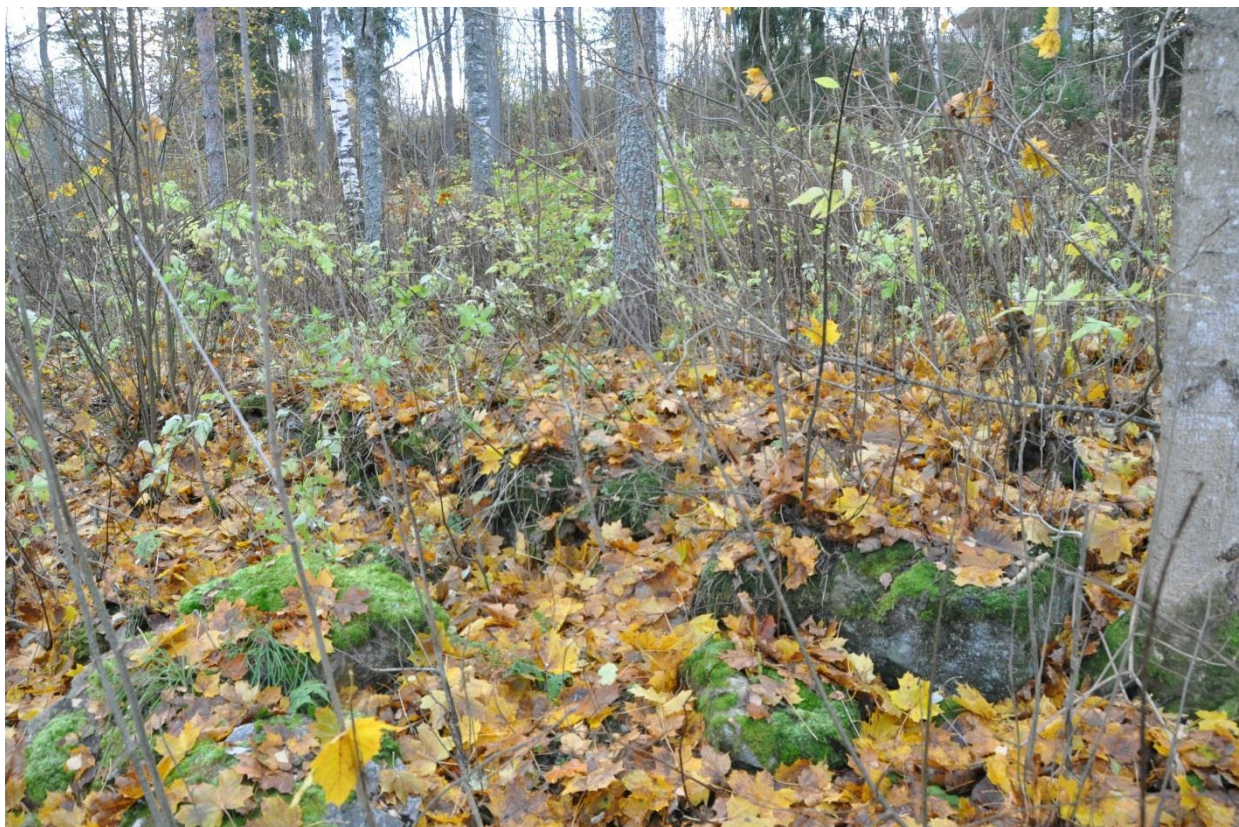
8: Kohdassa N 6885758 E 599985 todettiin erillinen rakennuksenperustus. Siitä erottui maan pinnalle ainoastaan pohjoinen seinälinja, kosken uoman suuntainen kahdeksan metrin pituinen kivijalka, joka on koottu luonnonkivistä. Tulisijasta ei erottunut merkkejä.

Rakennuksen kivijalkaa kohdassa N 6885758 E 599985 (kartan nro 8). Koillisesta.

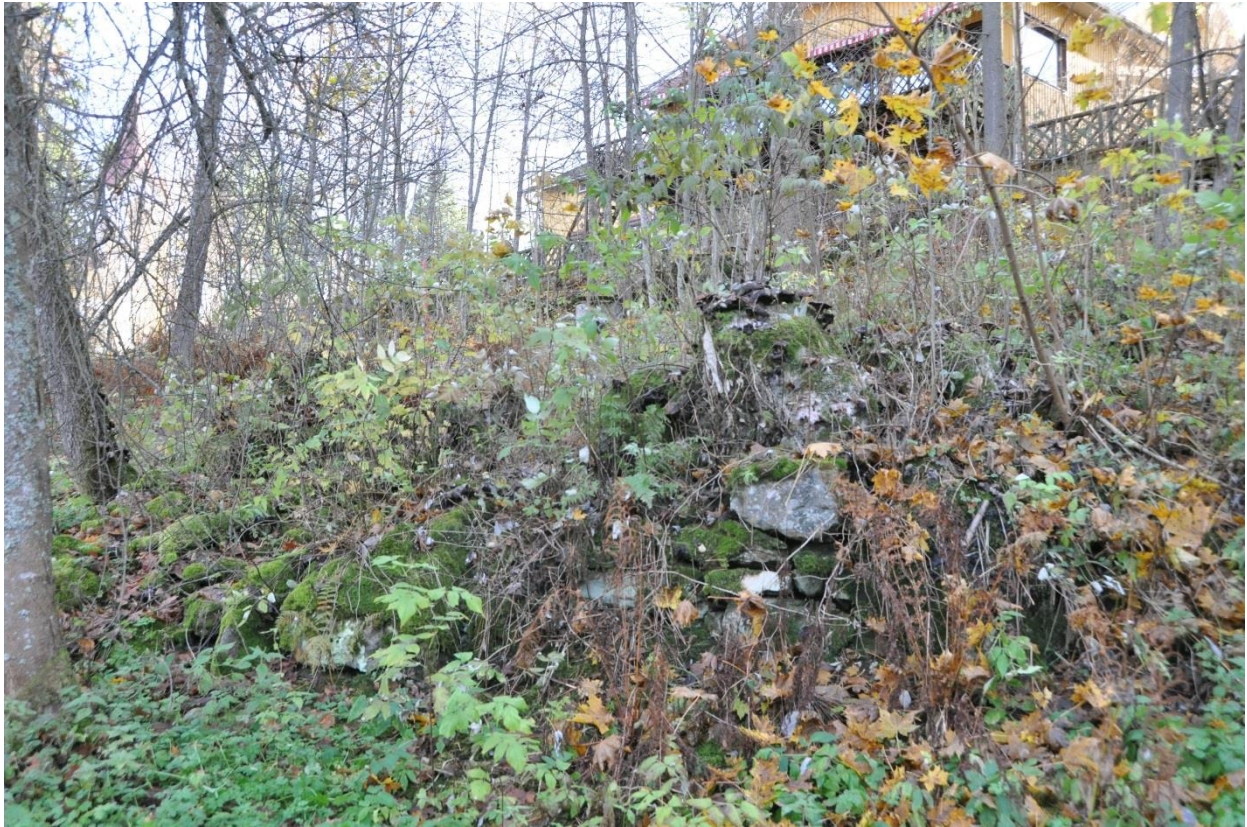
14: Noin 50 metriä edellisistä lounaaseen, pohjoiseen laskevassa rinteessä, kohdassa N 6885703 E 600023, on rakennuksen kivijalka, jonka laajuus on noin 6 x 6 m ja suurin korkeus 0,8 m. Sen sisäpuolella on uuninjäännös, jonka koko on 2,2 x 2,2 m. Perustus on vaurioitunut ylärinteen puoleiselta osaltaan.

Kasvillisuuden peittämää rakennuksen kivijalkaa (N 6885703 E 600023, kartan nro 14). Pohjoisesta.

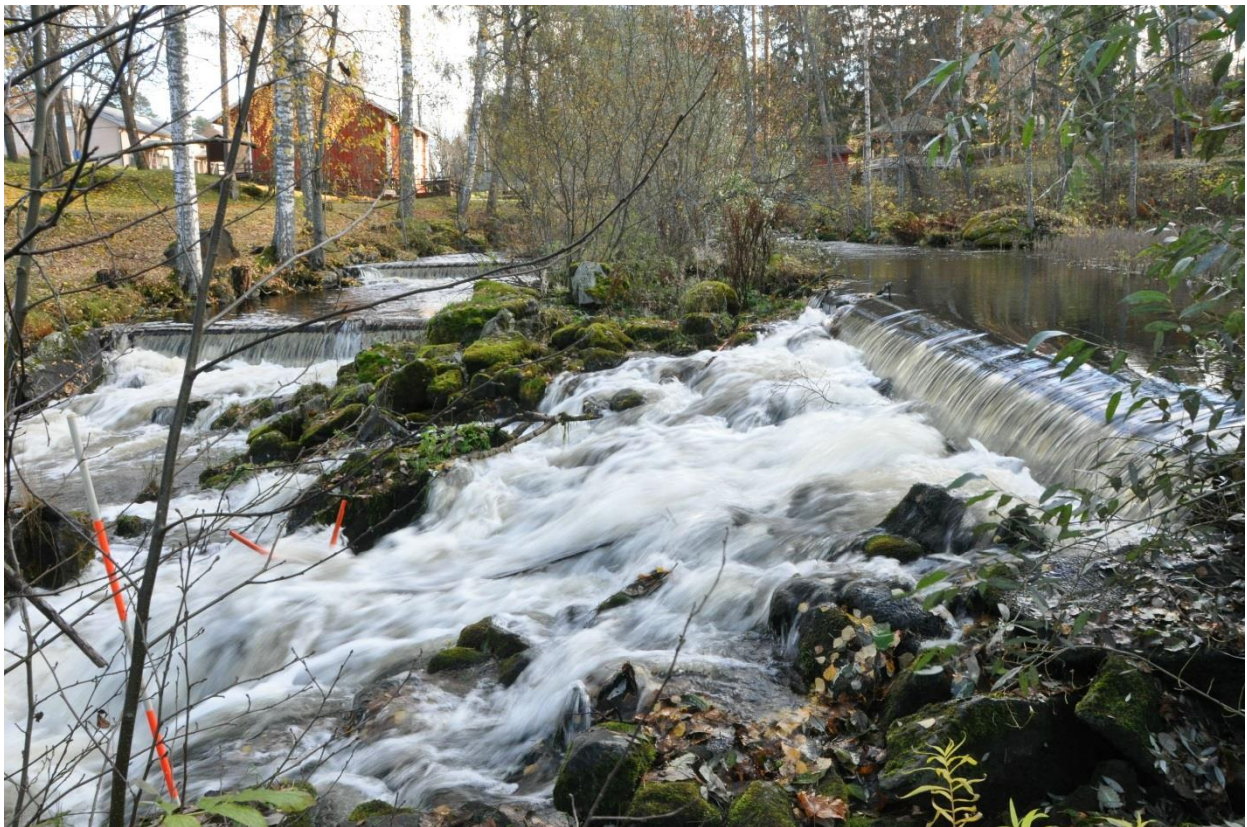
15–17: Betonisen rakennuksenperustuksen (kartan nro 3) koillispuolella on kolme muutamaa metrin pituista modernia betonista pohjapatoa.

Betonisen rakennuksenperustuksen (kartan nro 3) koillispuolella olevat kolme modernia betonista pohjapatoa (kartan numerot 15–17). Punavalkea linjaseiväs vasemmassa alakulmassa osoittaa suunnitteilla olevan kävelysillan paikkaa; sen suunta kuvassa on vasemmalta oikealle.

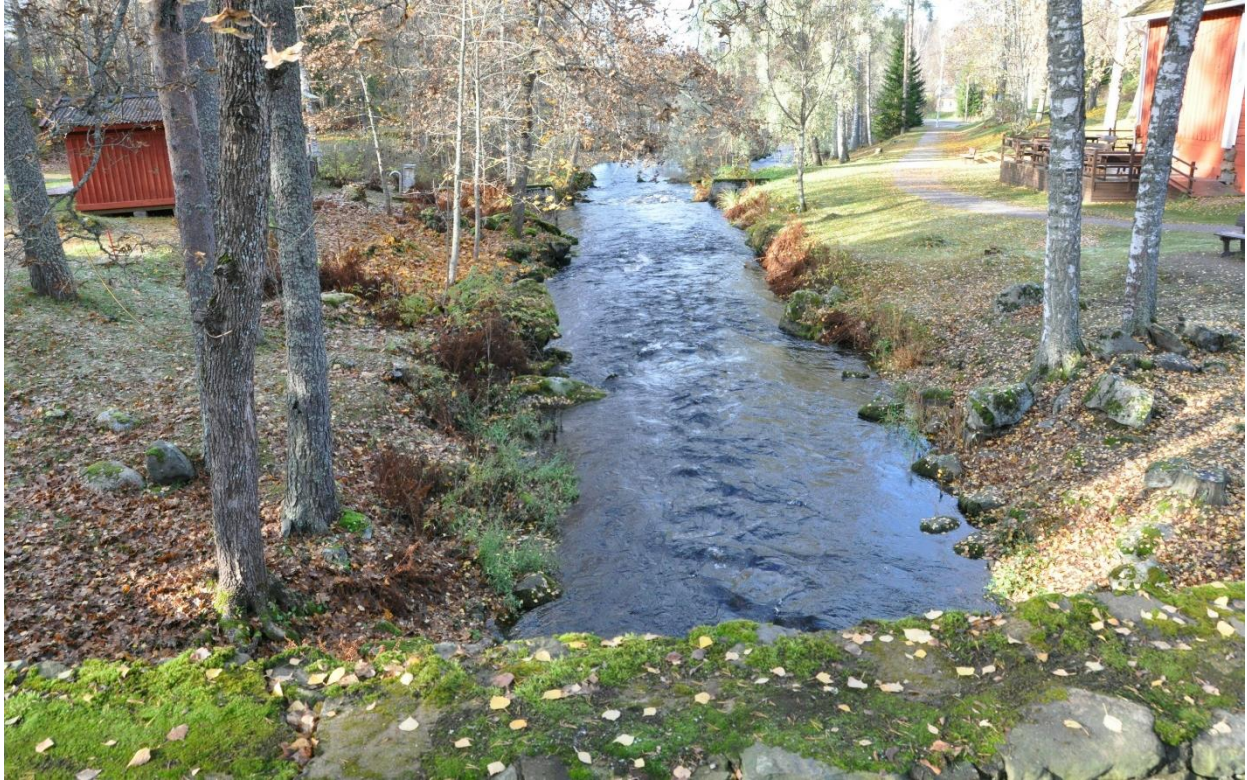
Inventointialuetta museosillalta alavirran suuntaan. Kuvasta ilmenee hyvin, kuinka uoma ja sen lähimpiä rantoja on voimakkaasti muokattu. Oikealla sahan vanha makasiinirakennus. Itäkaakosta.

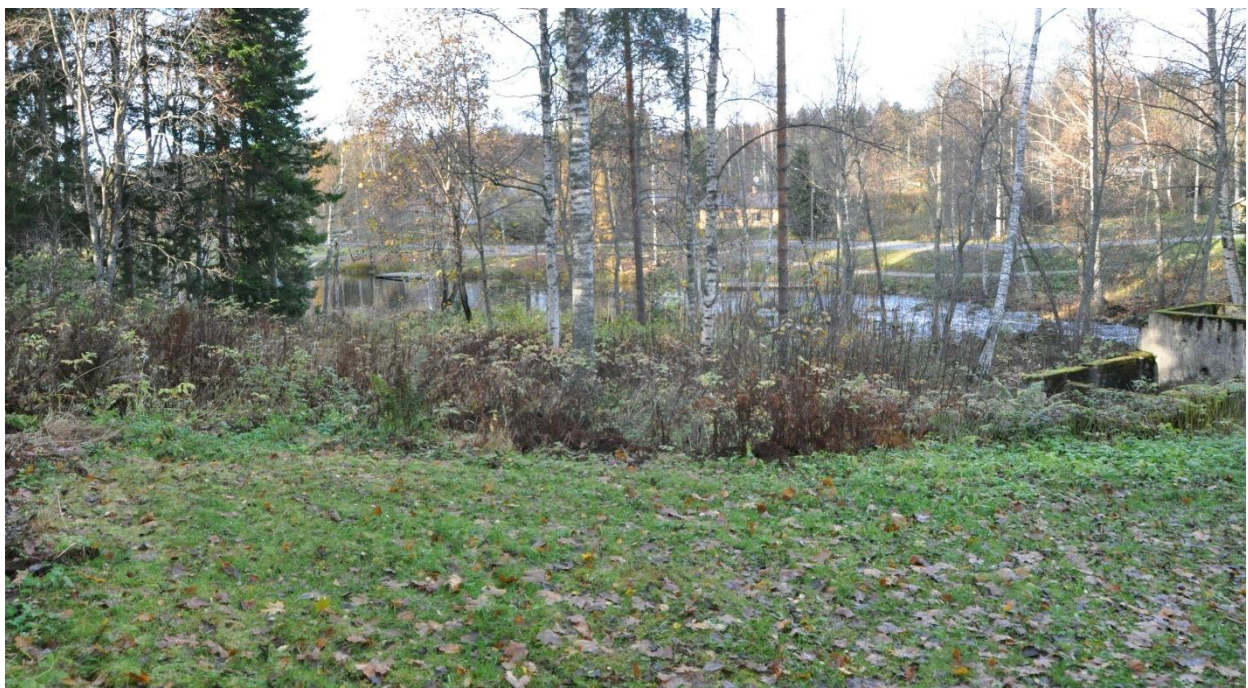
Tutkimusalueen puustoinen länsiosa, jossa on säilynyt eniten erilaisia rakenteita. Kaakosta.
