Myllymäen torppa

RESTAURINTIKIRJA

KÄRKÖLÄ, LOHJA

Restaurointimestari Marko Huttunen, arkkitehti SAFA
Arkkitehtitoimisto Livady, Hämeentie 4 C 11, 00530 Helsinki
huttunen@livady.fi, 050 530 6300, (09) 348 70501, www.livady.fi

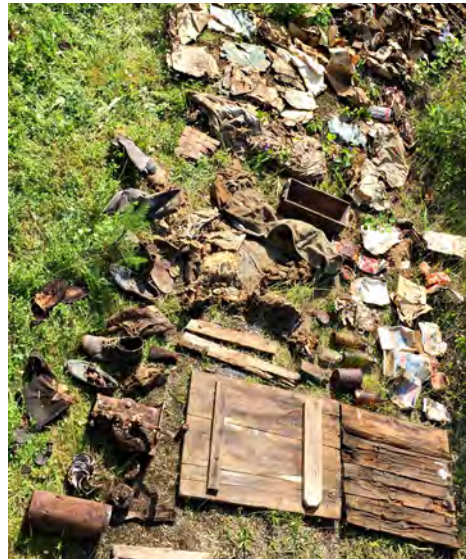
Kansallismuseon suorittaman kellarin tyhjennyksen jäljiltä kellariin jäänyttä irtaimistoa heinäkuussa 2015. Kuvassa myös kellarin luukku ja permantolautoja.

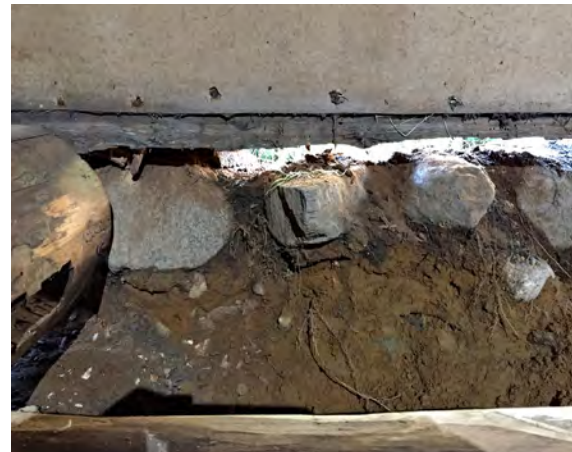
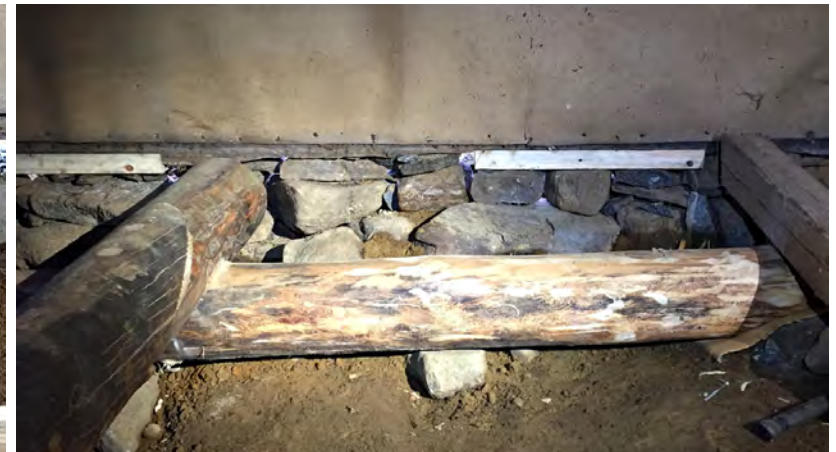
Kamarin luoteissivun kivijalkaa marraskuussa 2015. Kivet on aseteltu suoraan pintamaan päälle. Alimman hirren alareunasta on lahonnut useita senttejä pois. Oikealla sama kohta korjauksen jälkeen.

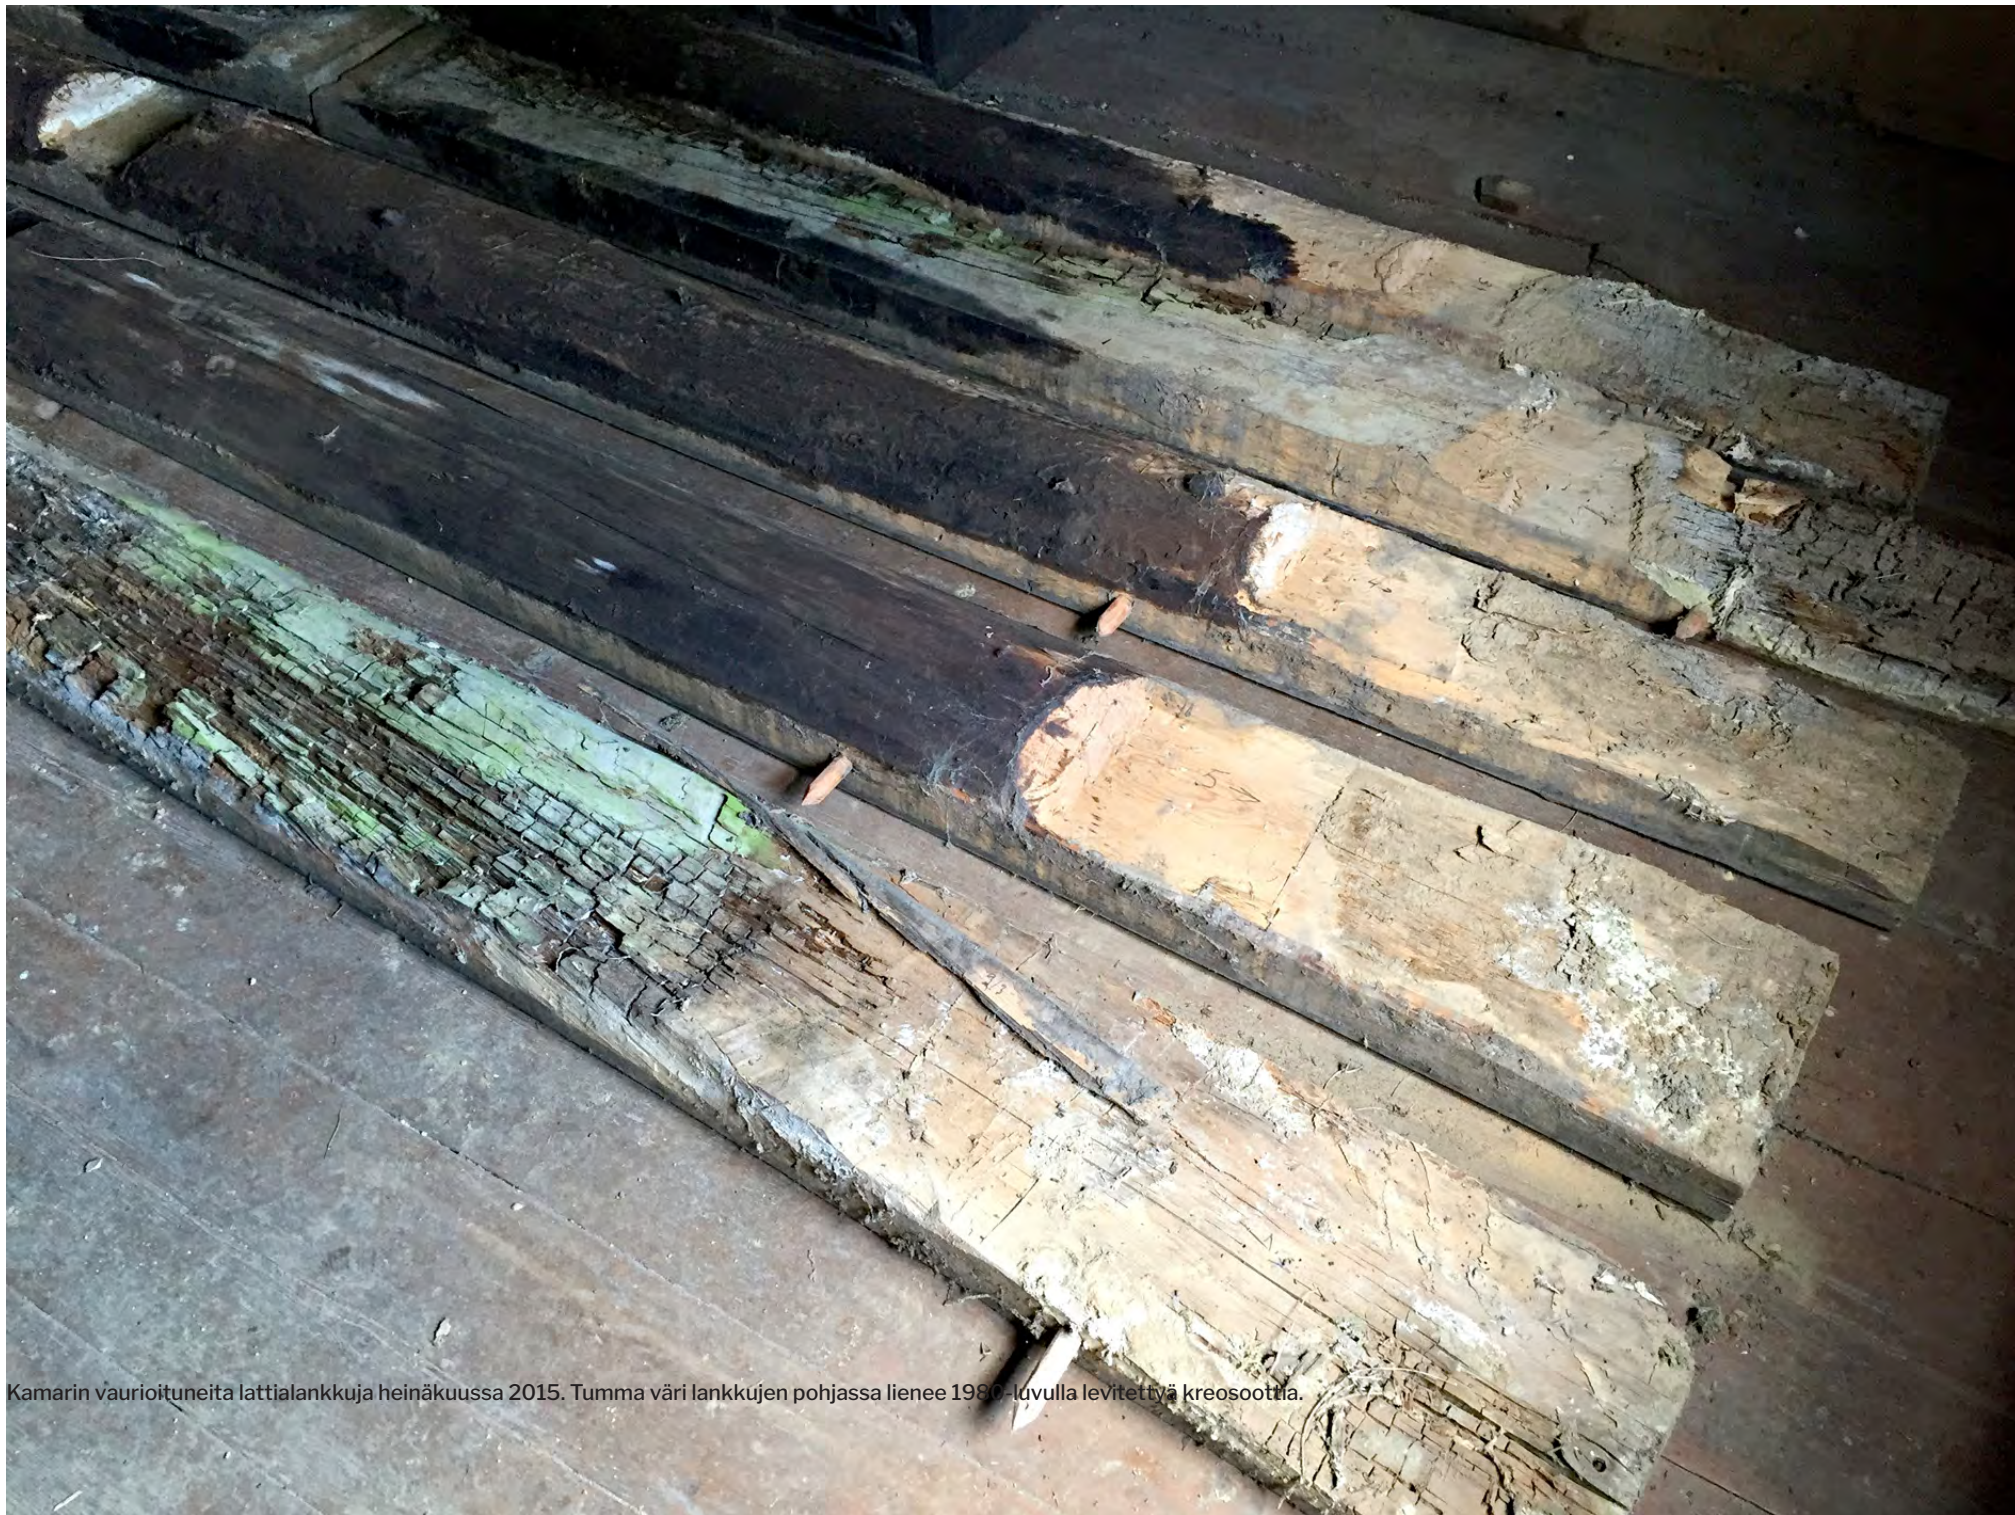
Kamarin vaurioituneita lattialankkuja heinäkuussa 2015. Tumma väri lankkujen pohjassa lienee 1980-luvulla levitettyä kreosoottia.

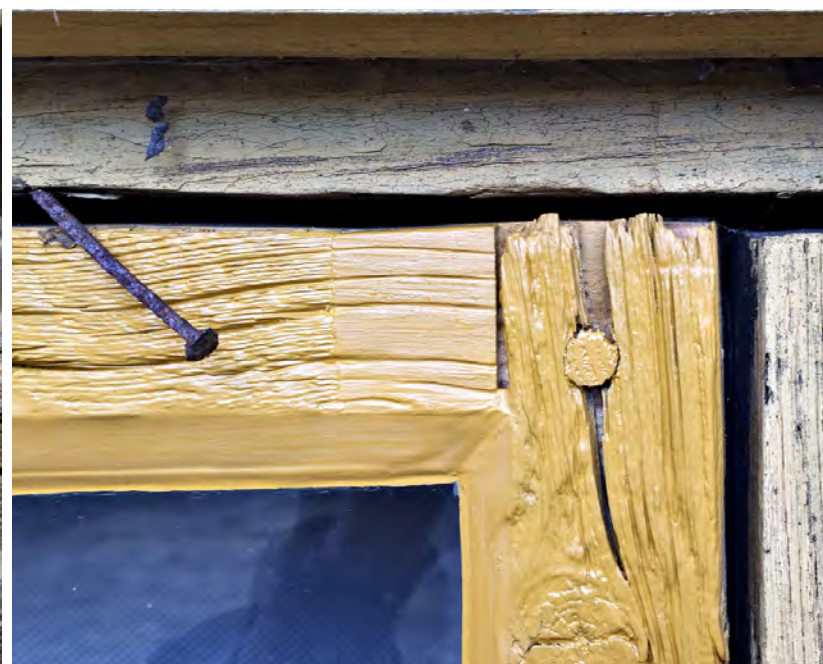
Yllä vasemmalla vaurioituneen puitteen alareuna vuonna 2014 ja oikealla kunnostettu ikkuna keväällä 2017. Oikeanpuoleinen puite asennettiin
 ylösalaisin, jolloin pahimmin vaurioitunut osa saa paremman suojan.

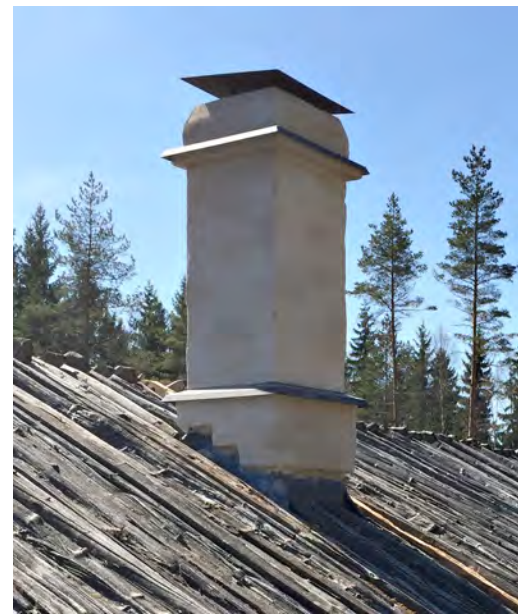
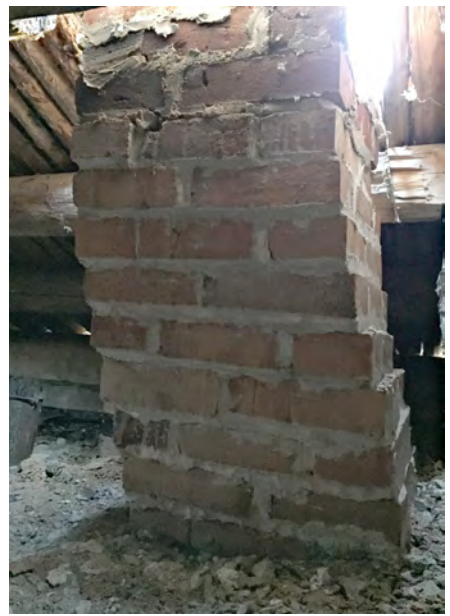
LÄNNEPUOLEINEN PIIPPU 1:10 ja 1:20 20.4.2017 LIVADY
Piirustusten leikkauspiirroksissa piipunhatu on piirretty kallistumaan väärään suuntaan. Piippujen hatut toteutettiin virheellisten piirrosten mukaisesti. Piirustukset eivät ole mittakaavassa.

Kamarin piippu korjaustyön jälkeen vuonna 2017. Piippujen ylimmistä tiilivarveista jäi puuttumaan niissä vanhastaan olleet ja suunnitelmiin piirretyt savuaukot. Puute päätettiin korjata malkakaton uusimisen yhteydessä, jotta vältytään ylimääräiseltä telinetyöltä.

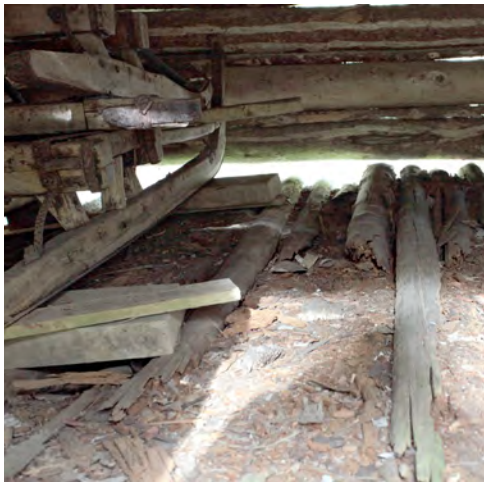
Pieni niittyladon permantorakenteita vuonna 2014. Kuvassa näkyvien permantohaljasten alta löytyi varhaisempi permanto.

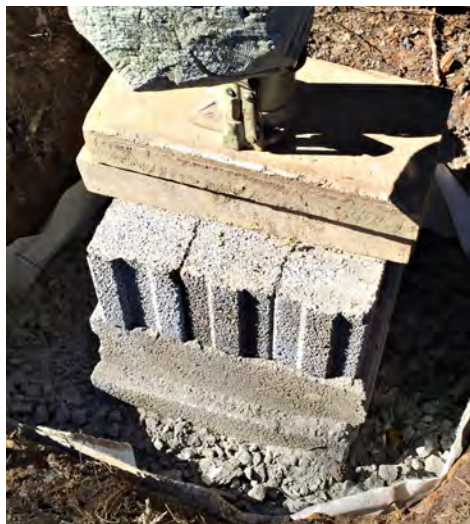
Pintamaan alla oli noin 70 senttiä hienoa silttiä. Suodatinkangas, murske ja kevytsoraharkot aseteltuina perustuskuoppaan.

Permantorakenne kokonaisuudessaan oli pahoin vaurioitunut, mutta jäänteiden perusteella alkuperäinen rakenne oli vielä hahmotettavissa. Permanto uusittiin rakennuksen pohjan kaivauksissa löydetyn vanhimman permannon kaltaiseksi: kuorimattomia mäntyhaljaksia – joukossa muutama pienempi, halkaisematon malka. Permantovuoliaiset tehtiin taapeliin varastoidusta puutavarasta, muita osia varten puut haettiin Myllymäen metsästä.

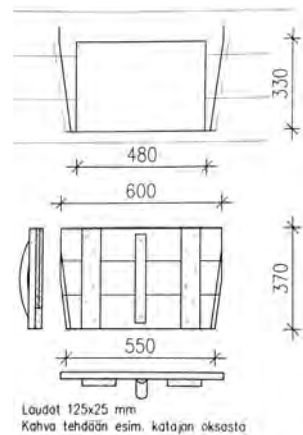
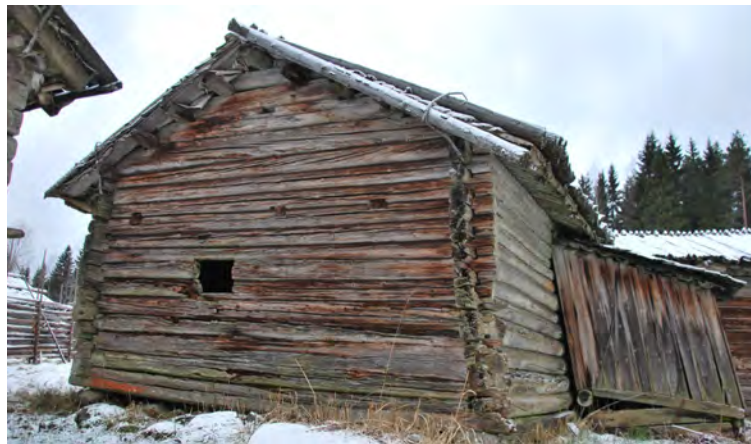
Luoteissivun hirret ovat erittäin huonossa kunnossa, sillä Uuden Tallin katto valuttaa sadevettä niiden päälle. Hirret pyritään säilyttämään, ja niitä suojaamaan rakennetaan tiivis seinä

Vanhan Tallin hirsirunko ja Huussin kehikko oikaistaan sen verran mikä on mahdollista vaurioittamatta rakenteita. Työssä tulee varautua päätyseinien alimpien hirsien ja sivuseinien maahirsien vaihtoon. Muutoin pyritään säilyttämään alkuperäiset hirret paikoillaan.

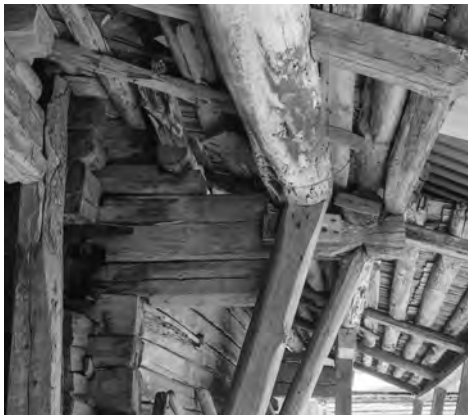
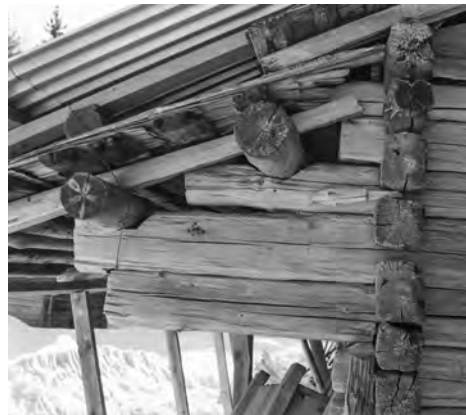
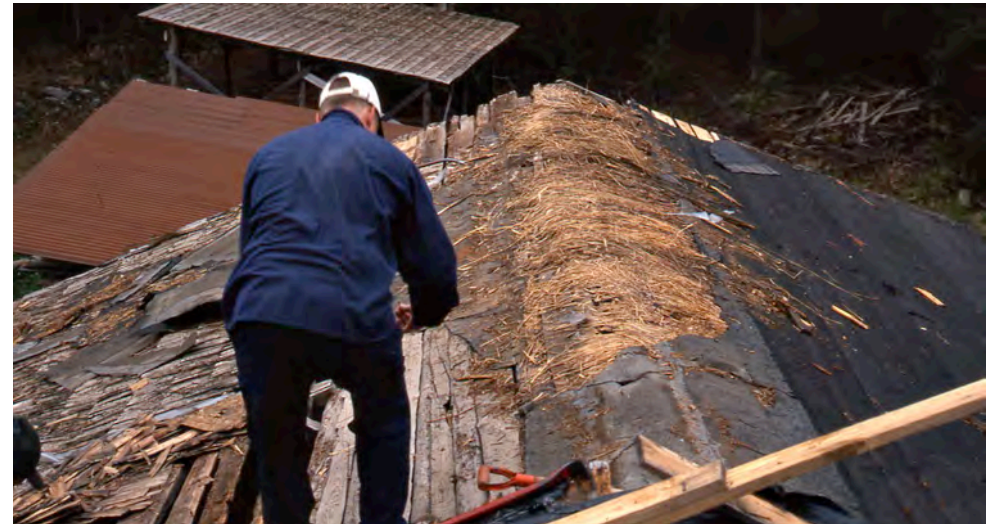
Alla kunnostettu Riihi ja yllä vanhan kattorakenteen purkutyötä vuonna 2000: "Peltikatteen alla oli vanha pärekate, huopakatetta, vanhan olkikatton rippeitä harjalla [...] katemateriaalina oli käytetty myös muovia ja avattuja pahvilaatikoita."¹ Raimo Autio.
