Kasvipeitteisen meluesteen kokeilu

Tielaitoksen
selvityksiä

2/2000

Saara-Maija Pentti

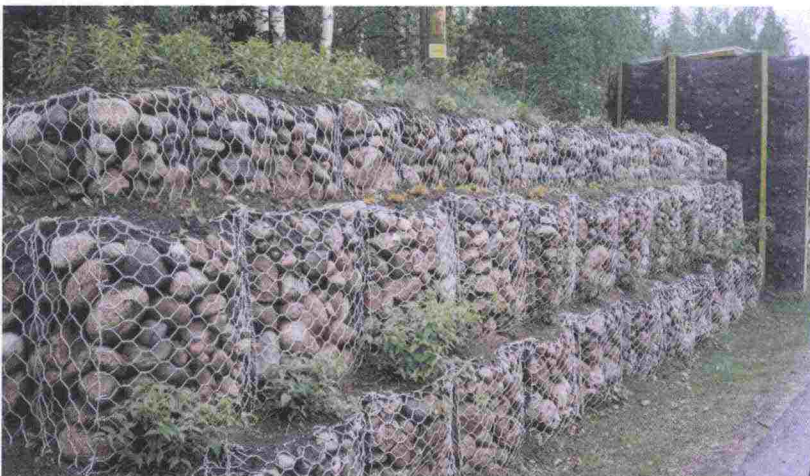
Kuva 7. Keltavuohenkuusama ja kaukasianmaksaruoho kivikorissa 19.6.1996. Keltavuohenkuusama oli hyväkuntoinen, mutta se ei levinnyt. Kaukasianmaksaruoho on hyväkuntoinen.

- Keltavuohenkuusama ja kaukasianmaksaruoho kivikorissa. Keltavuohenkuusama oli hyväkuntoinen, mutta se ei levinnyt. *Kuva 7.*
- Karhunnata ja tuivio vihreässä teltassa. Ne olivat jo istutettuina melko kookkaita. *Kuva 8.*
- Rikkaruohot menestyivät vihreän teltan eteläpuolella ja permagripissa. *Kuva 9.*
- Kaukasianpitkäpalko tornissa. *Kuva 10.*

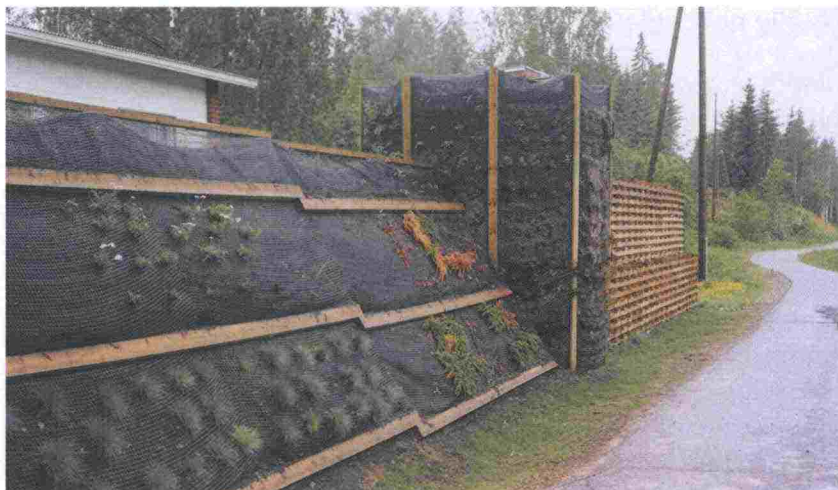
Kuva 8. Karhunnata ja tuivio vihreän teltan pohjoispuolella 19.6.1996. Ne ovat säilyneet enimmäkseen hengissä talven jäljiltä. Mustaa verkkoa näkyy kuitenkin paljon.

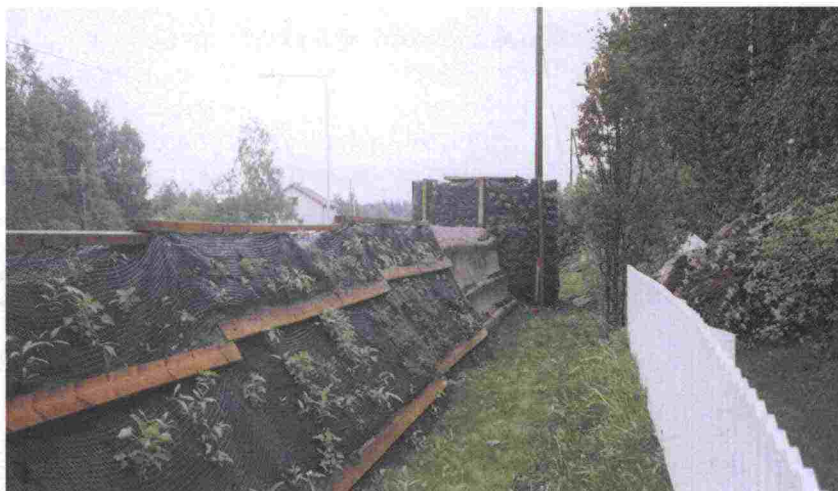
Kuva 9. Vihreän teltan eteläpuolella lähinnä rikkaruohoja 19.6.1996. Jonkin verran näkyy ketoneilikkaa.

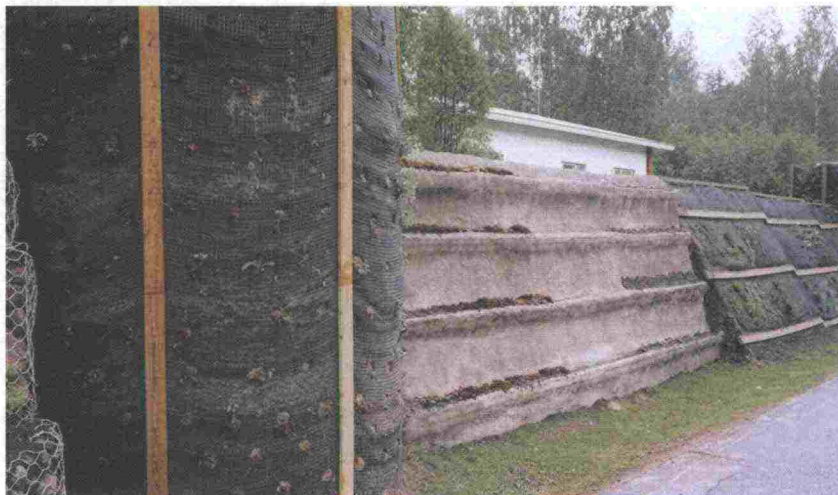
Kuva 10. Vesitornin kasvusto oli lähes kuollut 19.6.1996. Jonkin verran oli kaukasianpitkäpalkoa.

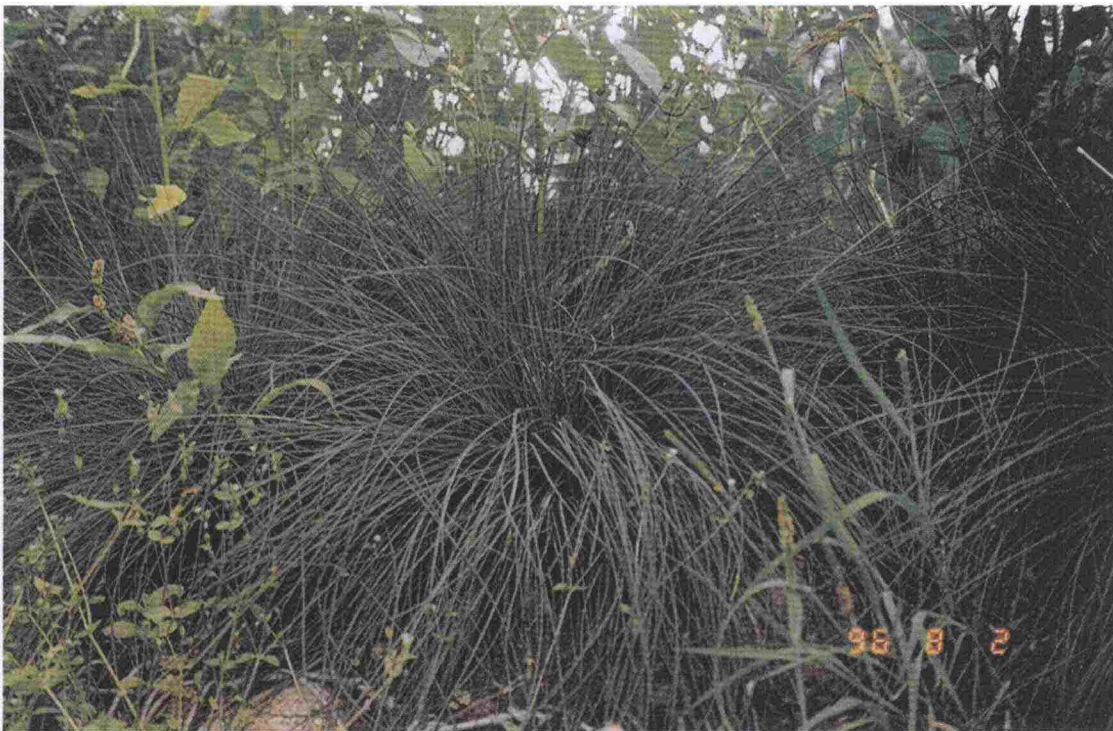
Kuva 11. Sininadalla oli erinomainen peittävyys ja leviäminen kivikorien päällä 2.8.1996.

- Sininata kivikorien päällä. *Kuva 11.*
- Kivikkokilkka. Se peitti kokonaan oman osastonsa ylös asti ja oli leviämässä osastonsa ulkopuolelle. *Kuva 12.*
- Ketoneilikka, kangasajuruoho ja syys- ja kamkatsanmaksaruoho vihreän teltan eteläpuolella. *Kuva 13.*
- Karhunnata ja talvisaippo vihreän teltan pohjoispuolella. *Kuva 14.*
- Maksaruohot ja kangasajuruoho vesitornissa. *Kuva 15.*
- Keltavuohenkuusama happomarjapensas, taikinamarja ja kääpiövuorimänty kivikorin hyllyllä.
- Rikkaruohoja kasvoi heinäkuussa rakenteisiin niin runsaasti, että oli vaara että muut kasvit tukahtuvat. Rikkaruohot perattiin elokuussa. Rakenteissa kasvoi jopa yli metrin korkuisia rikkaruohoesiintymiä, ja kasvusto oli rehevää. Eniten rikkaruohoittuivat kivikorit ja vihreän teltan eteläosa. Myös vesitorneissa ja permagripissa oli runsaasti rikkaruohoja. *Kuvat 16 ja 17.*

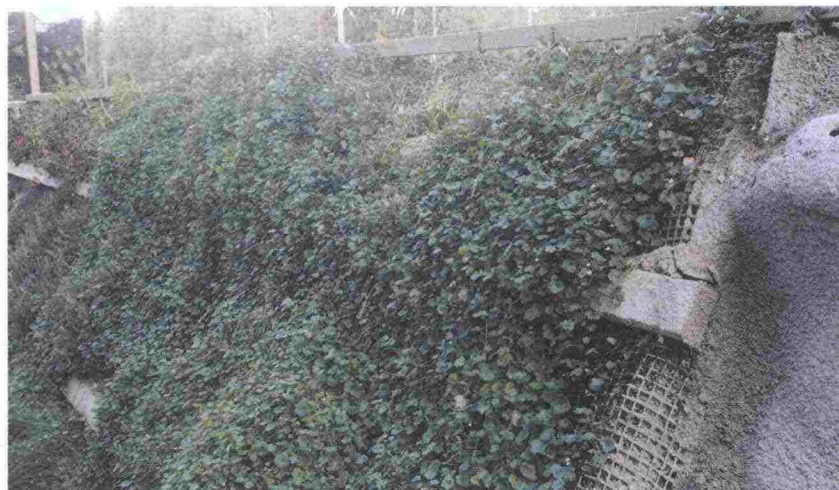
Kuva 12. Kivikkokilkkaa oli runsaasti vihreän teltan eteläpuolella 9.9.1996. Myöhemmin talven jälkeen kivikkokilkka lähes hävisi.

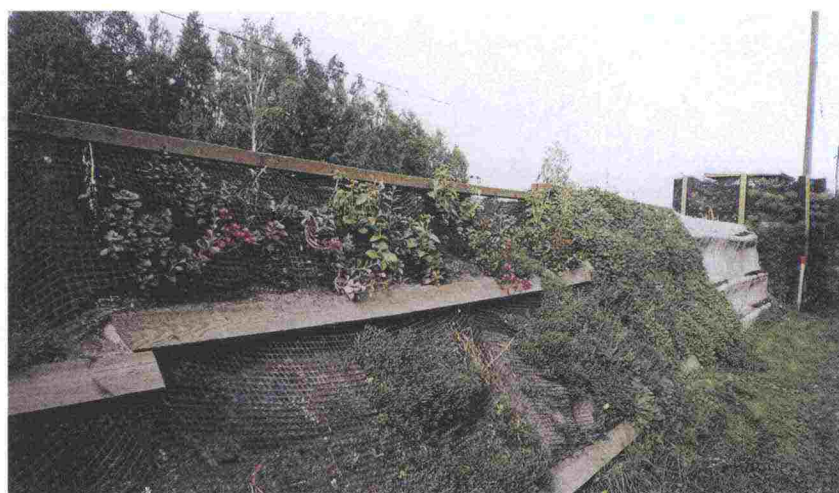
Kuva 13. Vihreän teltan eteläpuolella erinomaisesti menestynyttä kivikkokilkkaa, kylvettyä ketoneilikkaa, kangasajuruohoa ja syys- ja kamkatsanmaksaruohoa 29.8.1996.

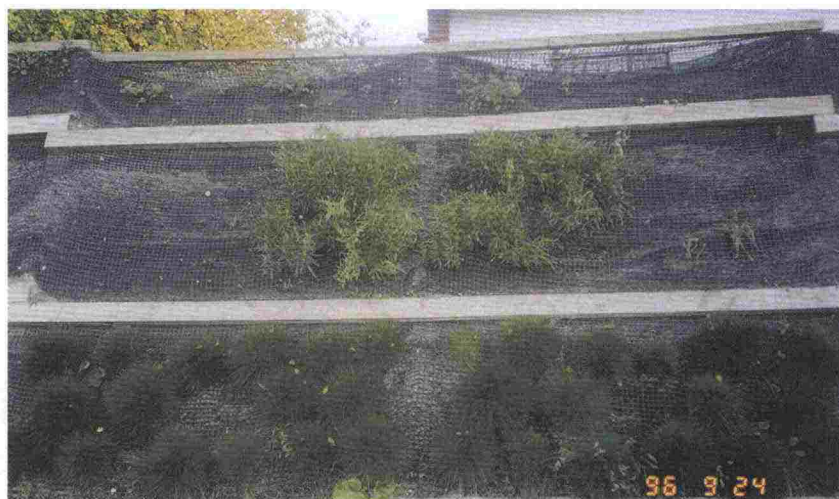
Kuva 14. Karhunnataa oli runsaasti vihreän teltan pohjoispuolella 24.9.1996. Lisäksi oli talvisaippoa.

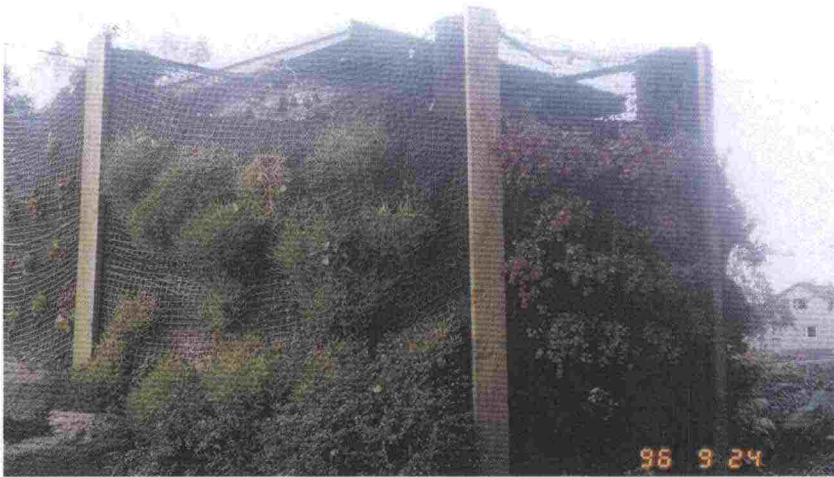
Kuva 15. Hyvin menestyneitä keltamaksaruohoa, kangasajuruohoa ja turkestanimaksaruohoa vesitornin yläosassa eteläpuolella 24.9.1996.

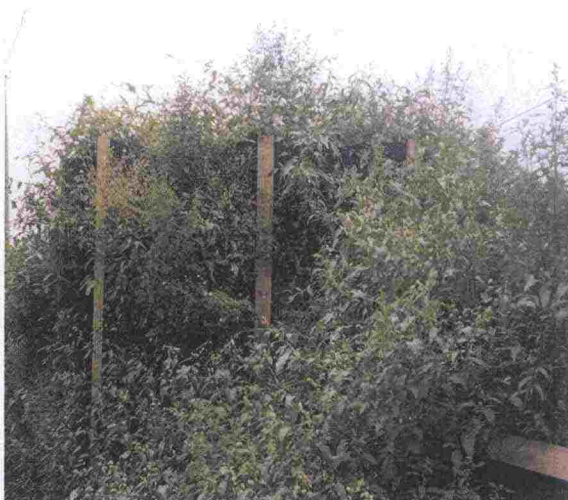
Kuva 16. Rikkaruohoja runsaasti vihreässä teltassa ja vesitornissa rakenteiden eteläpuolella 2.8.1996.

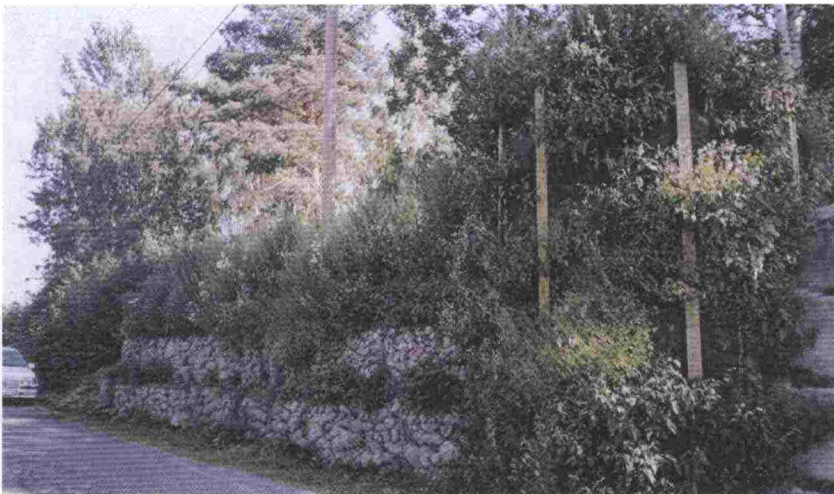
Kuva 17. Rikkaruohoja runsaasti kivikoreissa ja vesitornissa rakenteiden eteläpuolella 14.8.1996.

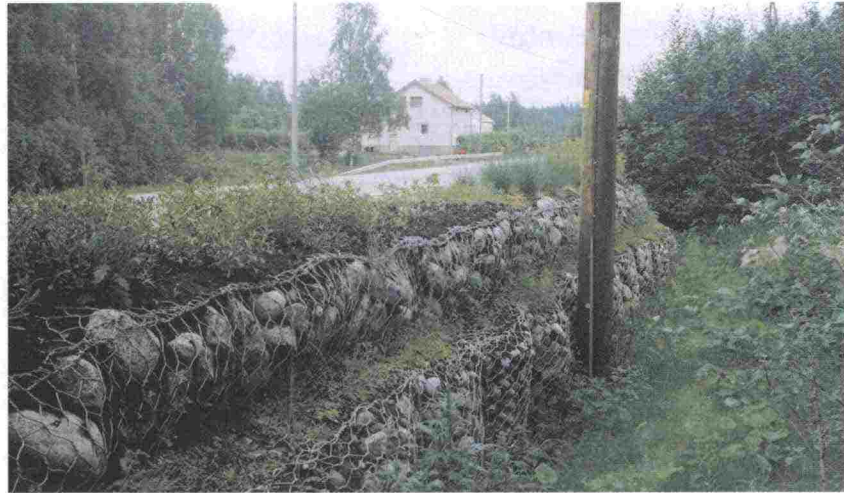
Kuva 19. Verikurjenpolvi ja sininata menestyivät hyvin kivikorin päällä kesällä 1997.

- Tornin yläosassa kaukasianpitkäpalko. *Kuva 18.*
- Kivikorissa verikurjenpolvi ja sininata. *Kuva 19.*
- Kivikorissa keltavuohenkuusama, taikinamarja, lampaannata ja korkeamaksaruoho.
- Vihreässä teltassa ketoneilikka, kaukasianmaksaruoho ja ajuruoho, osittain tuivio. *Kuva 20.*

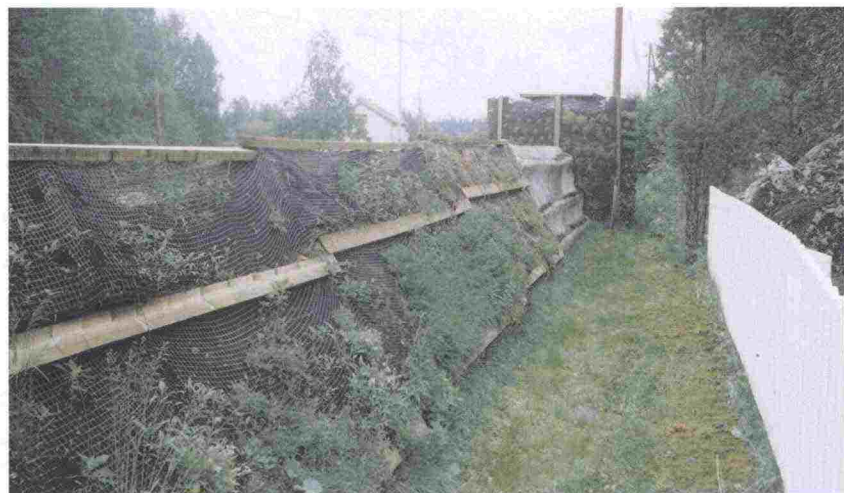
Kuva 20. Ketoneilikka, ajuruoho ja kaukasian maksaruoho menestyivät vihreän teltan eteläpuolella kesällä 1997. Ketoneilikkaa istutettiin lisää kesällä 1997. Kivikkokilkka oli osittain kuollut.

- keltamaksaruoho, kivikkokilikka. *Kuva 20.*

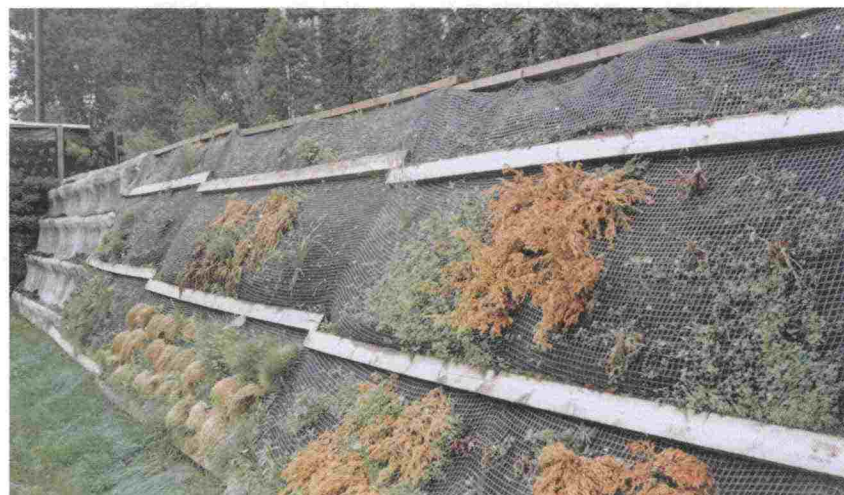
Kuva 21. Tuivio ja karhunnata kellastuivat enimmäkseen vihreän teltan pohjoispuolella kesällä 1997.

- Kivikorissa happomarjapensas, vuorimänty.
- Vihreässä teltassa karhunnata ja tuivio. *Kuva 21.*

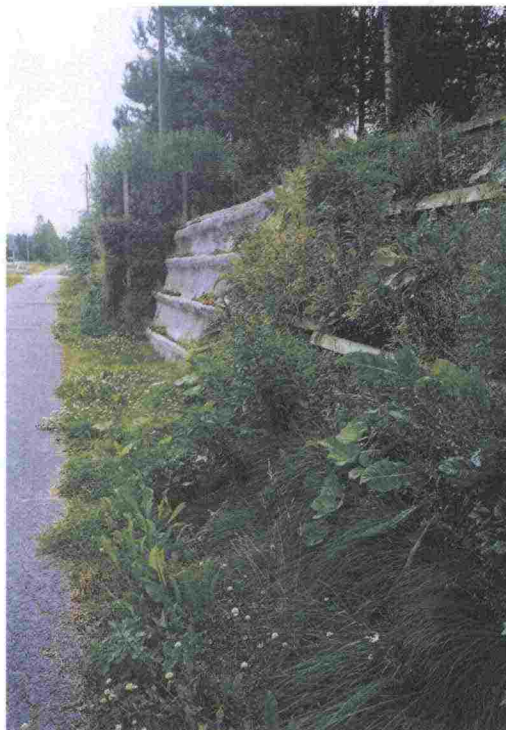
Kuva 23. Voikukka, leskenlehti ja valkoapila viihtyivät vihreässä teltassa elokuussa 1998. Lisäksi oli nataa.

- Vihreässä teltassa ketoneilikka ja nata. *Kuva 22.*
- Vihreässä teltassa voikukka, leskenlehti ja valkoapila. *Kuva 23.*
- Vesitornissa kaukasian pitkäpalko. *Kuva 24.*
- Vesitornissa oli paljon rikkaruohoja.
- Kivikorissa taikinamarja, maksaruoho, mäkitervakko ja lampaannata. *Kuva 25.*
- Betonimuurissa oli sammalta. *Kuva 24.*

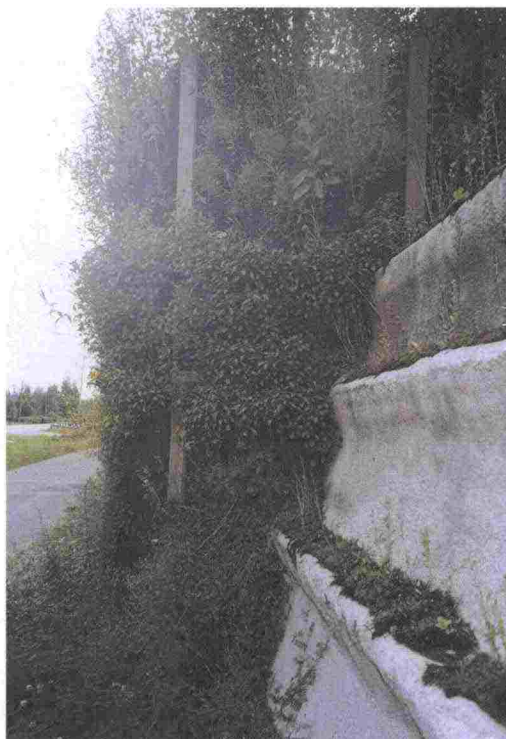
Kuva 24. Kaukasian pitkäpalkoa oli runsaasti vesitornissa elokuussa 1998. Betonimuurissa oli sammalta.

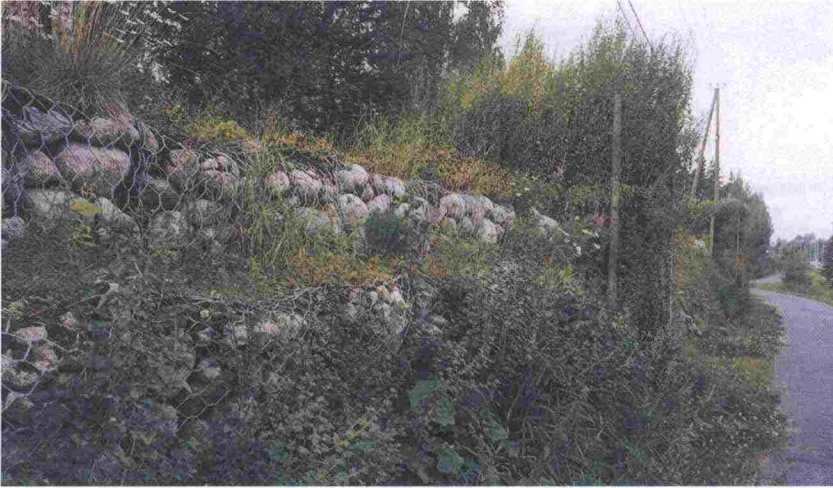
Kuva 25. Taikinamarja, maksaruoho ja mäkitervakko menestyivät kivikorissa elokuussa 1998.

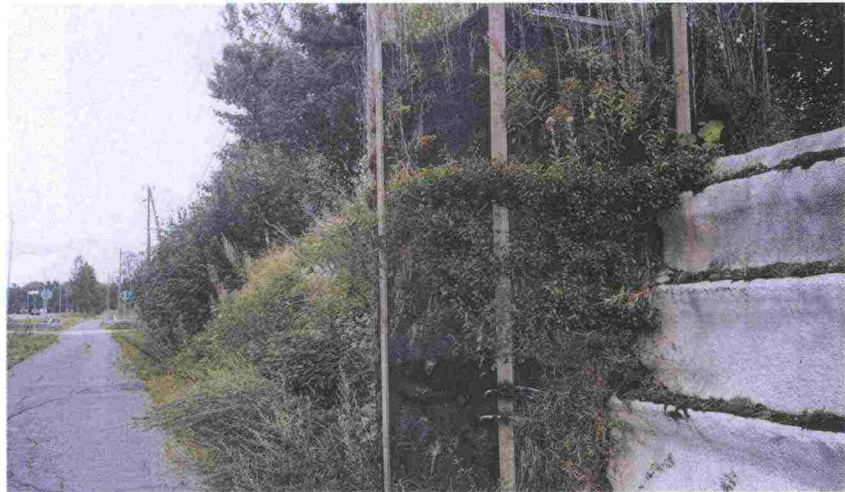
Kuva 26. Kaukasian pitkäpalko menestyi hyvin tornissa elokuussa 1999.

- Kaukasian pitkäpalko tornissa. *Kuva 26.*
- Keltavuohenkuusama kivikorissa. *Kuva 28.*
- Taikinamarja kivikorissa. *Kuva 29.*
- Karhunnata ja tuivio ja keltavuohenkuusama vihreässä teltassa. *Kuva 32.*

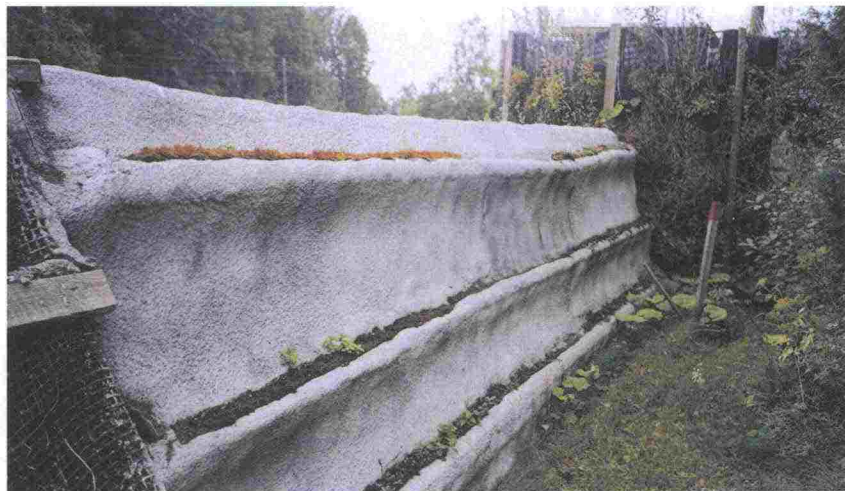
Kuva 27. Maksaruohoa jonkin verran tornissa elokuussa 1999. Maksaruoho kestää kuivuutta, mutta rikkaruohot tahtovat syrjäyttää sen. Betonimuurissa oli sammalta.

- Maksaruoho tornissa. *Kuva 27.*
- Kaukasianmaksaruoho kivikorin päällä. *Kuva 28.*

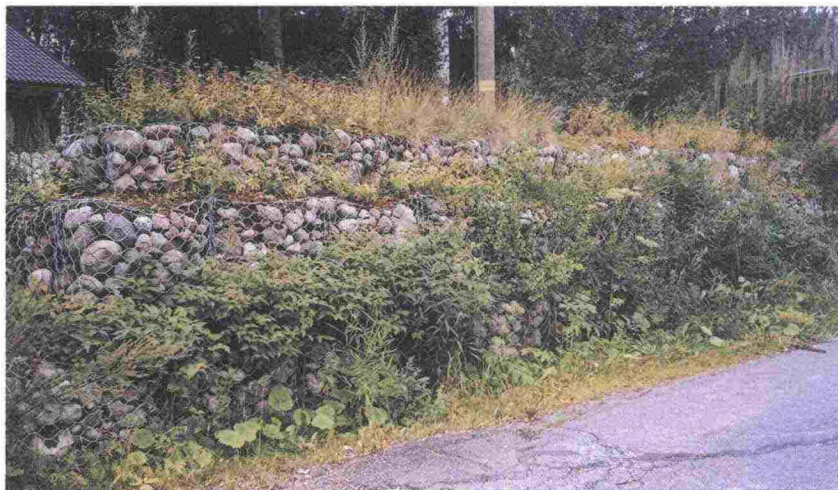
Kuva 28. Keltavuohenkuusamaa oli paljon kivikorin tasanteella elokuussa 1999. Kaukasianmaksaruoho kivikorin päällä oli jonkin verran kellastunut.

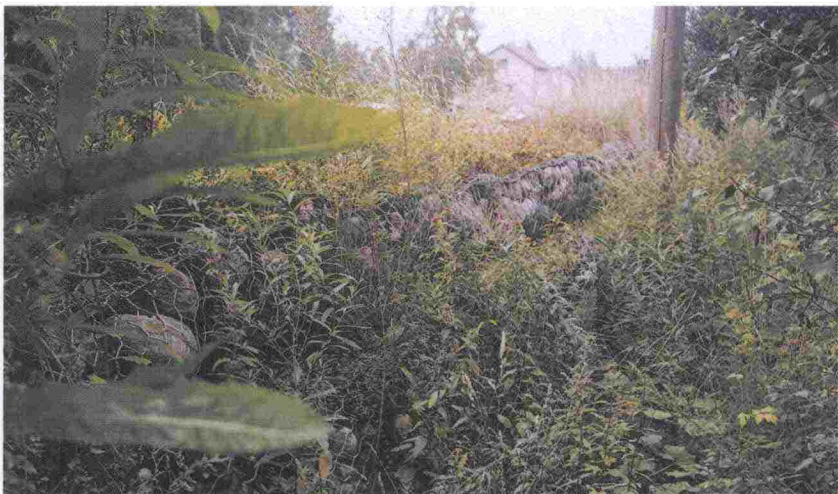
Kuva 30. Sininata ja verikurjenpolvi kivikorin päällä olivat kellastuneet elokuussa 1999.

- Sininata ja verikurjenpolvi kivikorin päällä kellastuneet. *Kuva 30.*
- Kivikkokilkka ohentunut vihreässä teltassa. *Kuva 31.*
- Ketoneilikka. *Kuva 31.*

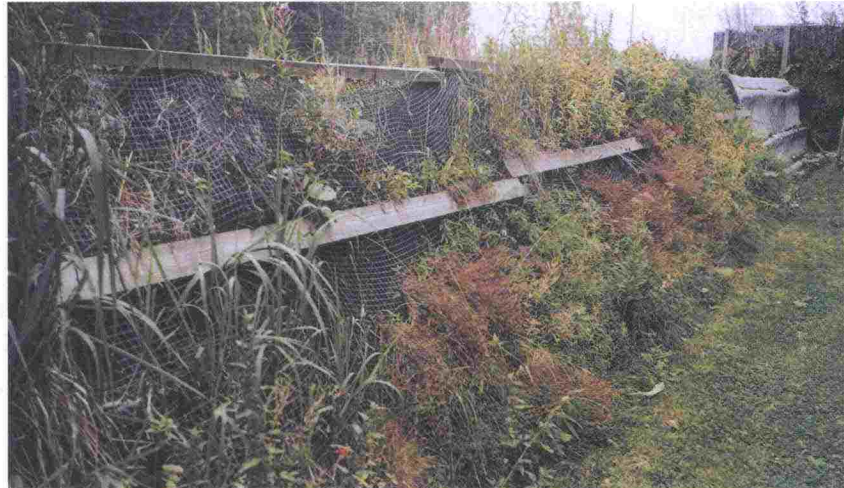
Kuva 31. Ketoneilikka huonossa kunnossa vihreän teltan eteläpuolella elokuussa 1999. Kivikkokilkka oli ohentunut.

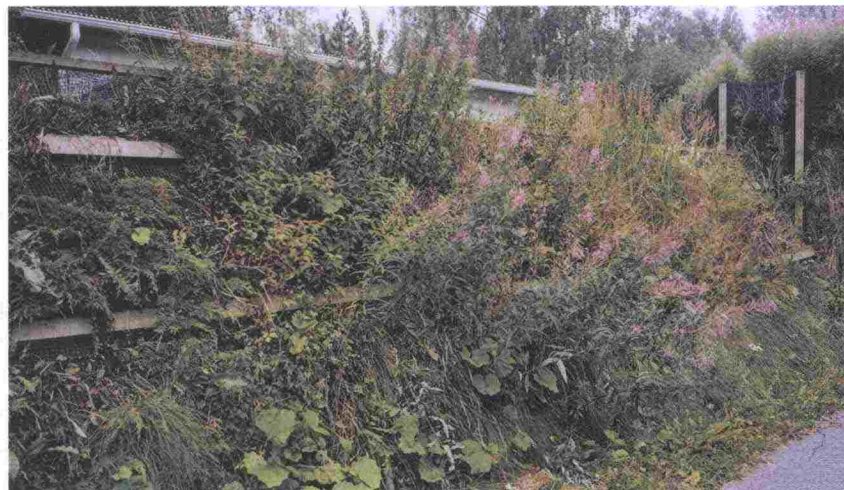
Kuva 32. Nataa, tuiviota ja keltavuohenkuusamaa vihreän teltan pohjoispuolella elokuussa 1999. Lisäksi on paljon rikkaruohoja.
