Version 2

Octobre 2018

AMÉNAGEMENT DES SAUTS DU FLEUVE OYAPOCK ET DE LA RIVIÈRE CAMOPI

DOSSIER DE DEMANDE D'AUTORISATION ENVIRONNEMENTALE

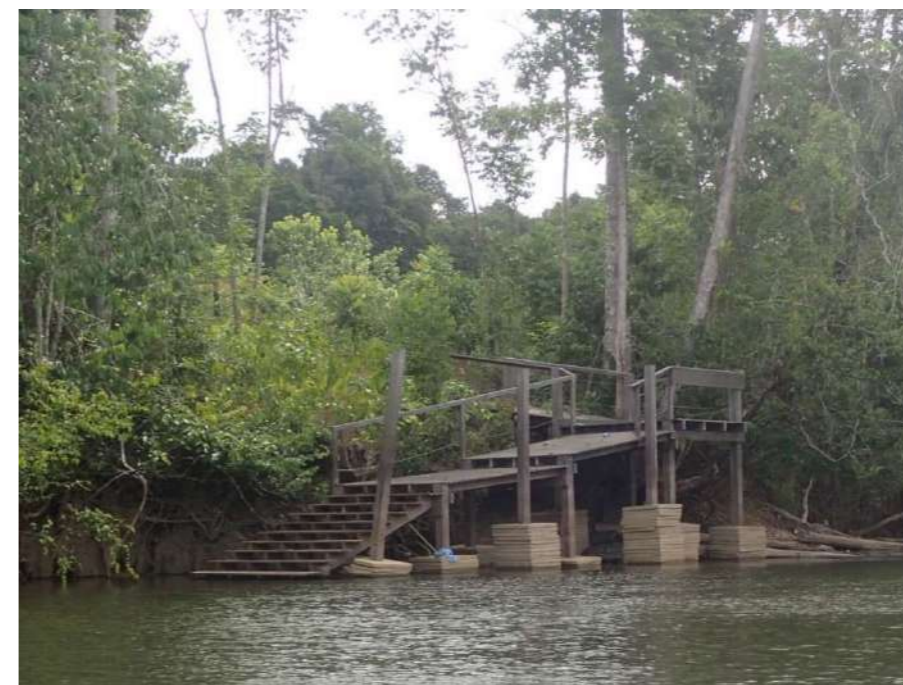
Figure 3 : Ponton amont du saut Pouvez Jeunes Gens [novembre 2016]

SAUTS	TYPE DE TRAVAUX	DESCRIPTION DES TRAVAUX
Saut Pouvez Jeunes Gens	Contournement terrestre	<ul style="list-style-type: none"> ■ ponton en amont du saut de 15,5 m de long et 2,5 m de large ■ ponton en aval du saut de 15 m de long et 2,5 m de large ■ cheminement terrestre, réalisé en latérite compactée et gravillonnée, de 105 m de long et 2 m de large
Saut Moula	Retrait ponctuel de blocs rocheux	Fracturation et évacuation de 9 blocs rocheux
Tamanoa Itou	Retrait ponctuel de blocs rocheux	Déplacement de 4 blocs rocheux
Pakoussili Itou	Retrait ponctuel de blocs rocheux	Fracturation et évacuation de 4 blocs rocheux

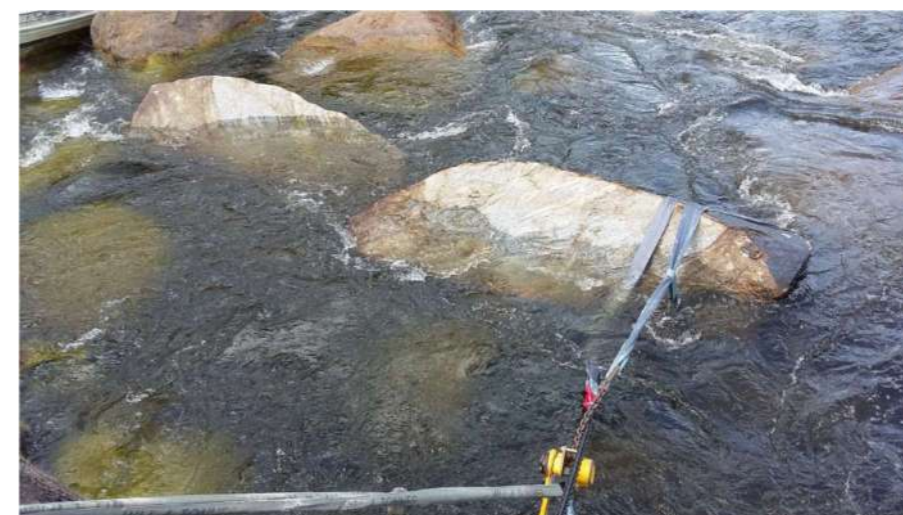
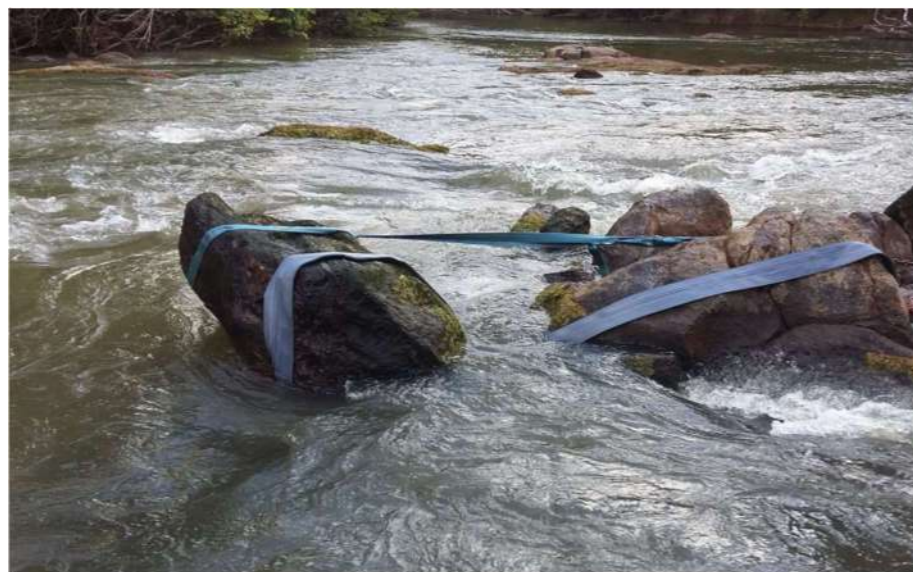
Figure 8 : Déplacement de blocs au tire-câble au saut Moula [décembre 2015]

L'évacuation au tire-câble consiste à déloger un bloc de son emplacement à l'aide d'un treuil manuel actionné par un opérateur. L'équipe de travaux devra au préalable arrimer correctement des sangles autour du bloc à déplacer et trouver un point d'ancrage plus lourd que le bloc. Dans le cas de blocs sédimentés, l'action du tire-câble peut être accompagnée par un travail à la barre à mine afin de décoller le bloc.

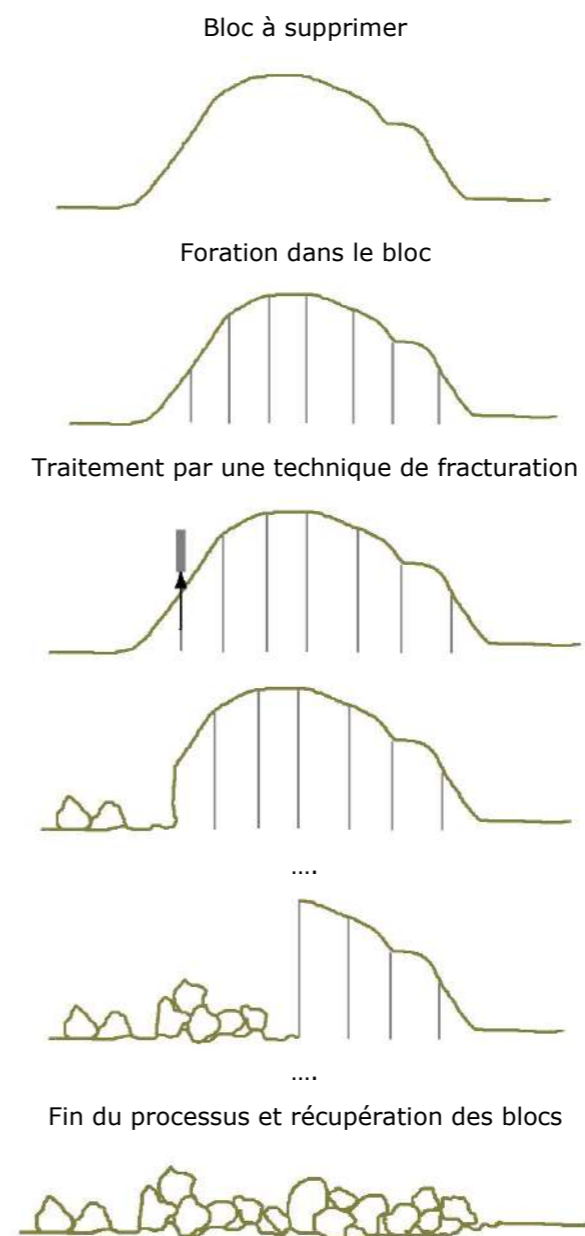
Figure 9 : Principe de la fracturation d'un bloc rocheux

La fracturation consiste à partitionner un bloc, dont le volume et le poids sont trop importants pour être déplacé par d'autres moyens, en des fractions de plus petites tailles. La fracturation est généralement réalisée en deux temps.

Premièrement, une ligne de fracturation est perforée dans le bloc à l'aide d'un perforateur pneumatique. La distance inter-trous est d'autant plus courte que le bloc est solide.

Deuxièmement, un dispositif d'éclatement est introduit dans les trous afin de partitionner le bloc suivant la ligne de fracturation. Le dispositif d'éclatement peut être mécanique (éclateurs pneumatiques, mortier expansif, etc.) ou bien pyrotechnique, tout en respectant le non recours à l'explosif.

Le principe de la fracturation d'un bloc rocheux est décrit par le schéma ci-dessous.

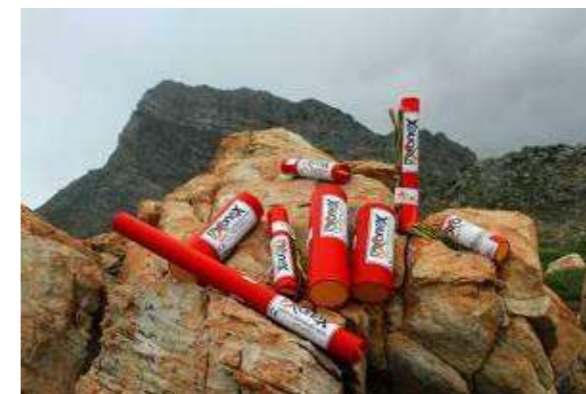
Figure 13 : Gamme de cartouches NoneX (NONEX™)

Le principe actif des déflagrants étant moins puissant que l'explosif par exemple, il est nécessaire d'utiliser plus de produit. De même, afin de positionner les cartouches, il sera nécessaire de réaliser des trous de mine avec une maille plus serrée.

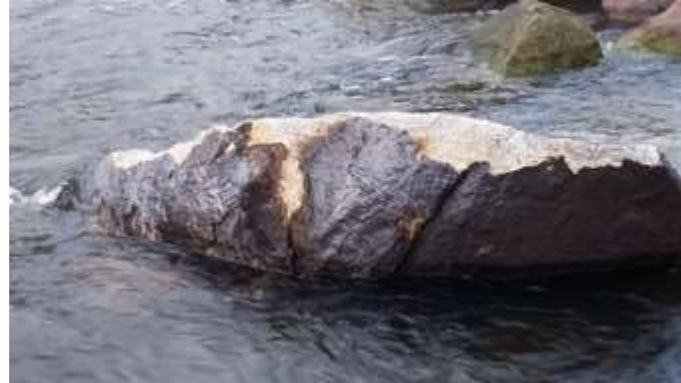
Figure 14 : Bloc rocheux après fracturation [décembre 2015]

Le déflagrant utilisé lors de la première phase de travaux, en particulier au saut Moula, est le Boulder Buster™.

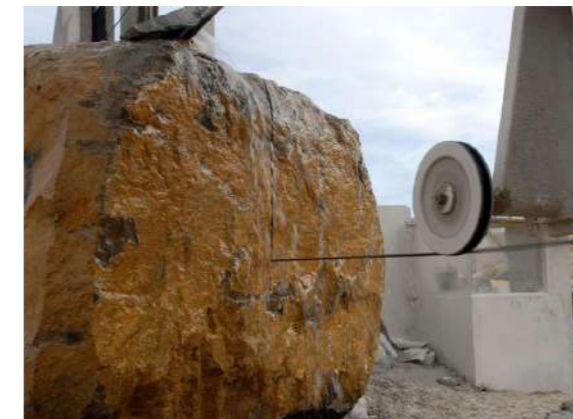
Figure 17 : Coupe d'une roche au fil diamanté (source : MDO - MRT)

La mise en place d'un tel dispositif semble particulièrement problématique dans les sauts où le retrait ponctuel de blocs rocheux est préconisé. Le positionnement des poulies devant permettre la rotation du fil diamanté, est prévu pour une enceinte industrielle et non en pleine nature. De plus cette technique permet de réaliser des coupes verticales. Les coupes horizontales sur des roches arrondies ne semblent pas réalisables.

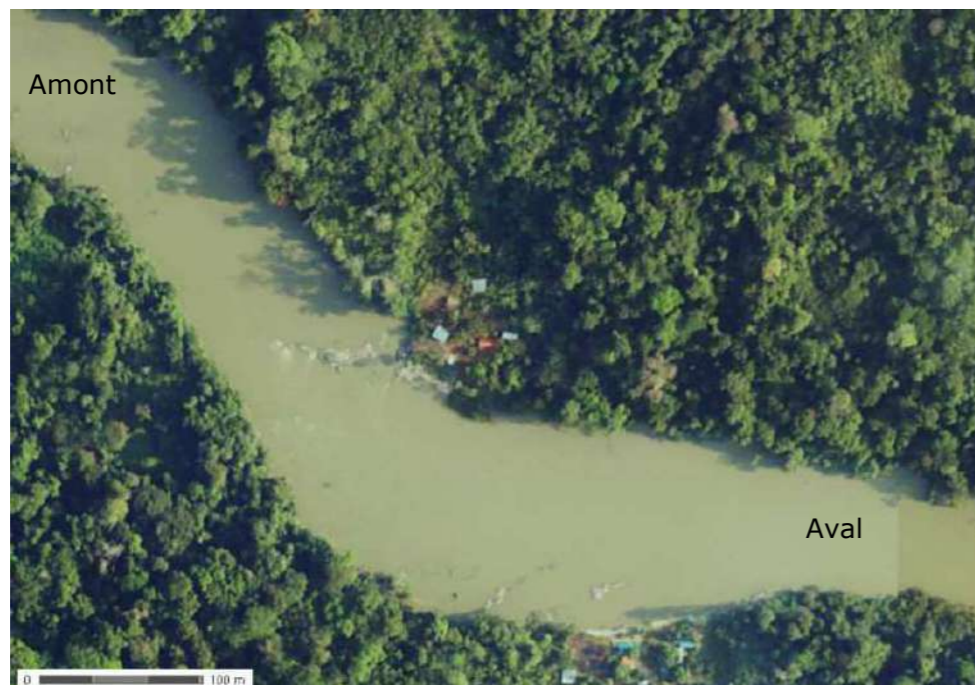
Figure 18 : Vue aérienne du saut Pouvez Jeunes Gens

Le saut se caractérise par la présence d'une importante dalle rocheuse en partie gauche du lit mineur de la rivière. Cette dalle divise l'écoulement de la rivière en deux lors de la saison de basses eaux. L'écoulement principal est orienté sur la partie droite du saut.

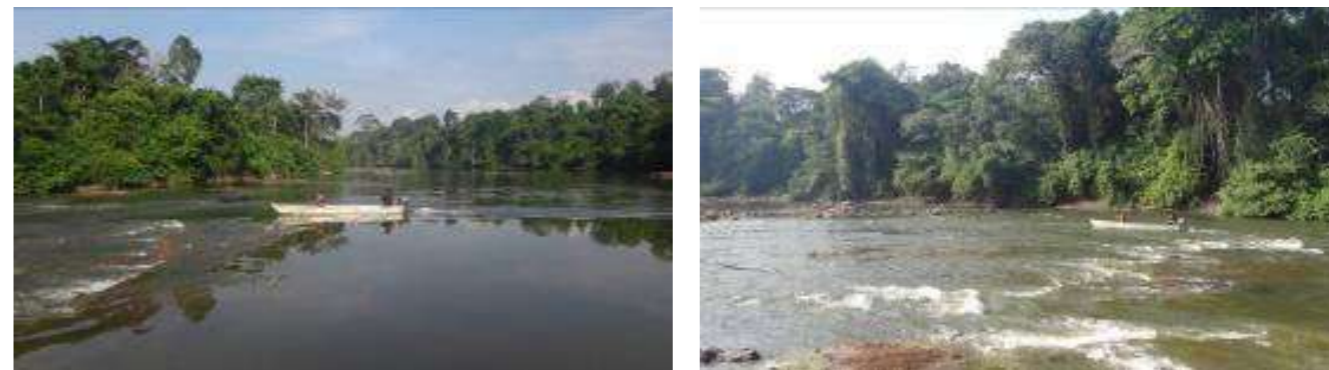
Les piroguiers se présentent donc sur la partie droite du saut. Une fois dans le saut, ils doivent marquer un virage vers la gauche afin de ne pas heurter d'autres rochers situés à droite. Ce saut est ainsi responsable de nombreuses casses d'hélice.

Amont du saut Pouvez Jeunes Gens

Virage dans le saut Pouvez Jeunes Gens

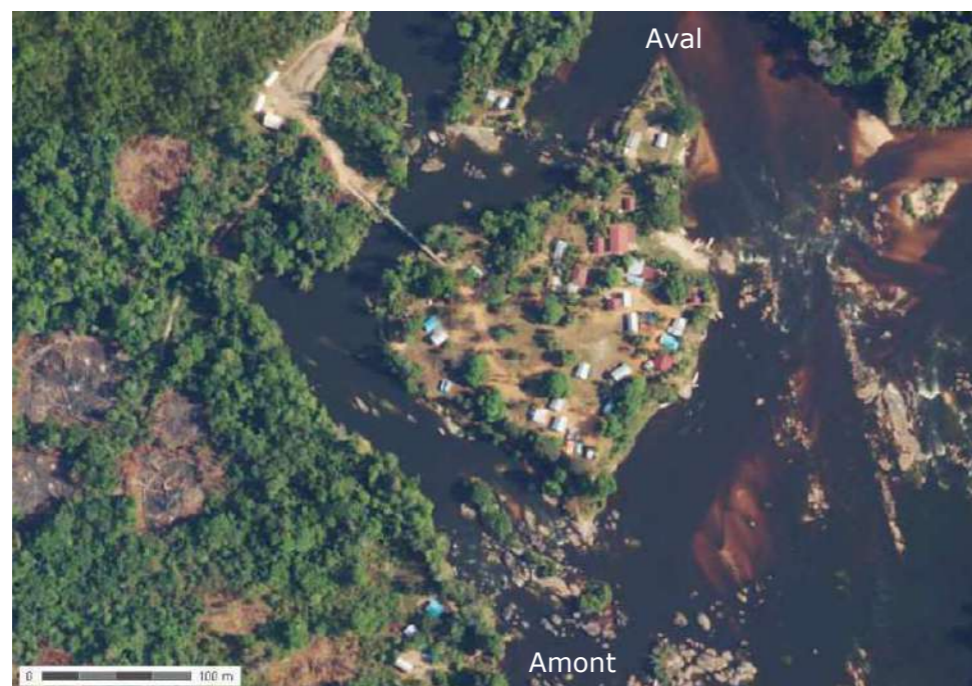
Figure 24 : Vue aérienne du saut Moula

La passe fluviale est composée de blocs granitiques remarquables pouvant atteindre plusieurs mètres de diamètre.

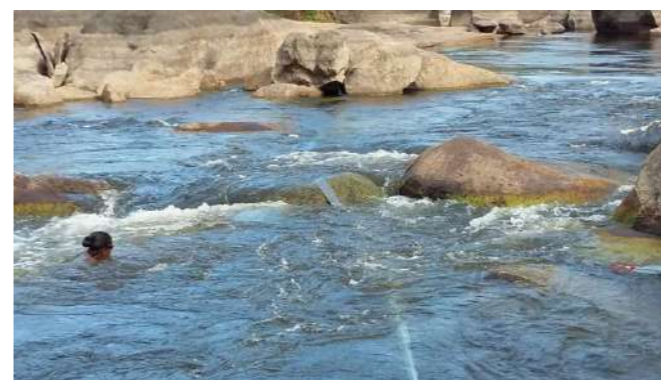
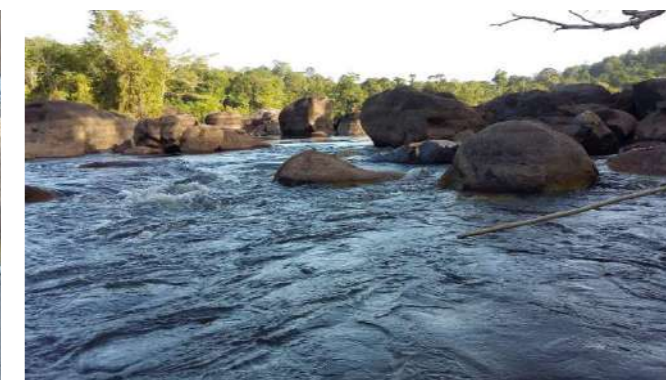
Figure 26 : Intervention sur un bloc rocheux au saut Moula

Avant retrait de bloc rocheux

Après retrait de bloc rocheux

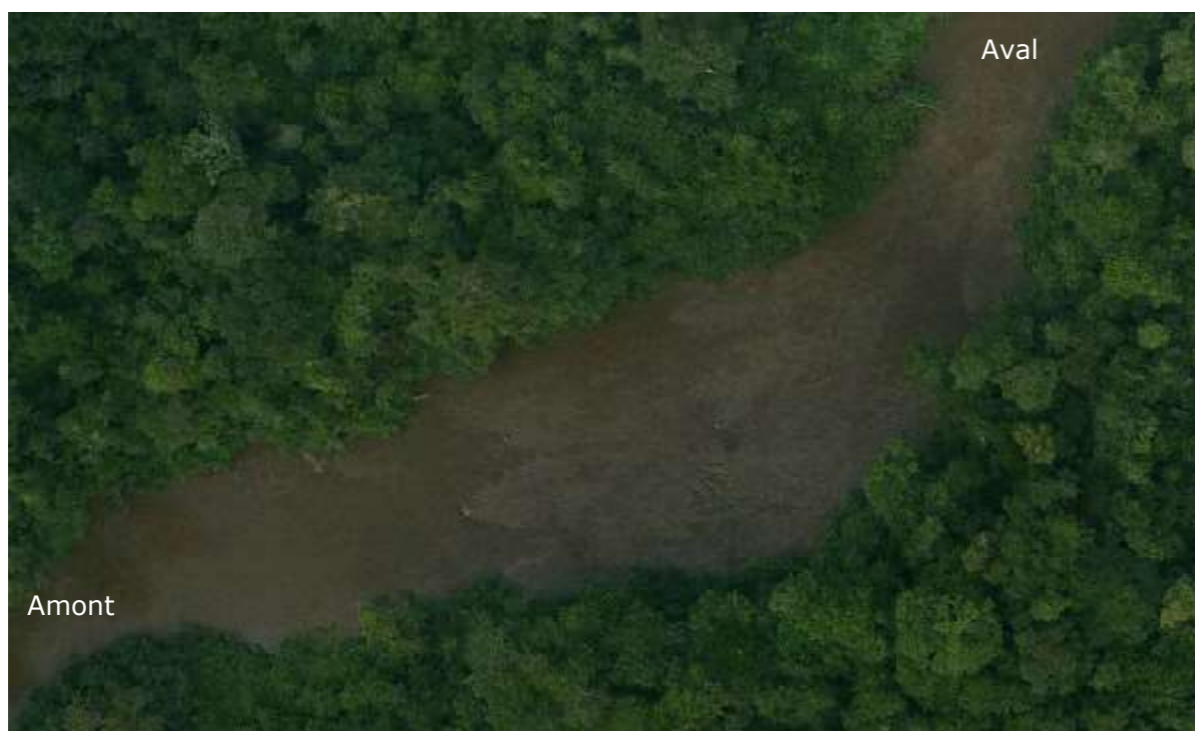
Figure 27 : Vue aérienne du saut Tamanoa Itou

La barre la plus problématique est celle située le plus en amont de Pina. À ce niveau, le fleuve ne mesure alors plus qu'une cinquantaine de mètres de large et s'écoule en un seul lit assez homogène sur plus d'une dizaine de kilomètres. Le saut est composé d'une dalle rocheuse de 20 m de large, implantée au milieu du lit mineur, et de quelques blocs émergés en saison sèche en partie gauche.

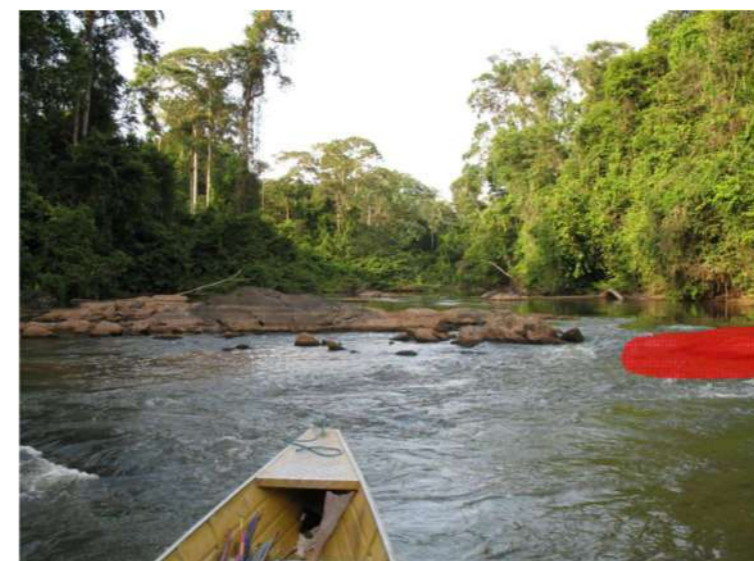
Figure 28 : Roche identifiée durant la mission de novembre 2012, avant travaux

4 blocs rocheux ont été déplacés.

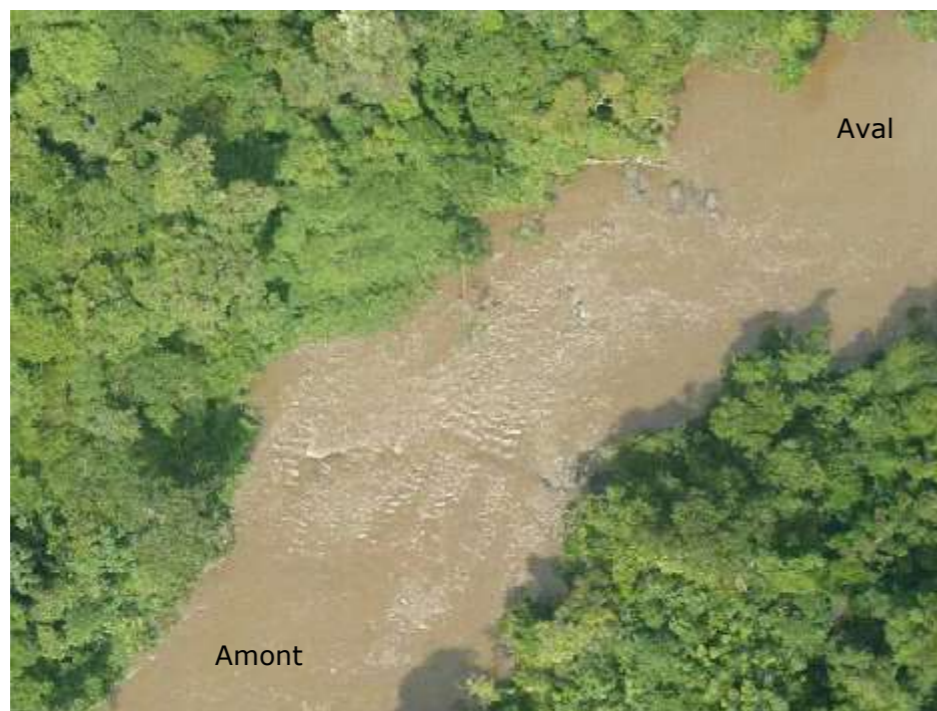
Figure 30 : Vue aérienne du saut Pakoussili Itou

D'amont en aval, on rencontre une importante dalle rocheuse en rive droite, puis une seconde dalle rocheuse en rive gauche.

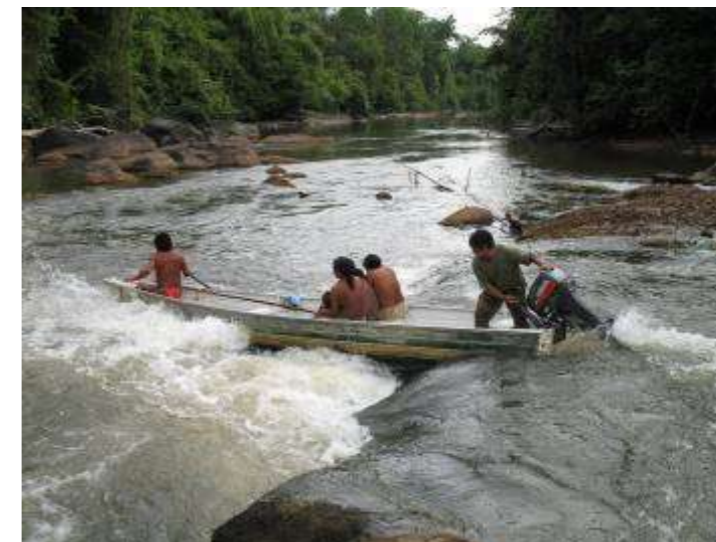
Figure 31 : Pirogue empruntant le saut Pakoussili Itou

Deux blocs rocheux sont particulièrement gênants avant les travaux. Le premier gêne les piroguiers en les empêchant de se présenter face au saut. Le second est situé directement sur la trajectoire de la pirogue une fois la rupture de pente franchie. Les piroguiers étant obligés de soulever leur moteur afin de ne pas casser l'hélice et l'arbre d'entraînement, ils n'ont que quelques secondes pour remettre l'hélice dans l'eau et s'écarter du second bloc.

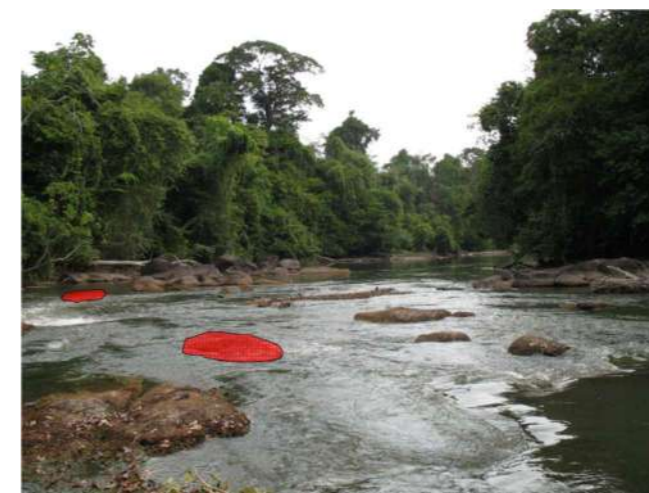
Figure 32 : Localisation des blocs situés dans la passe, avant travaux

4 blocs rocheux ont été fracturés et/ou déplacés.

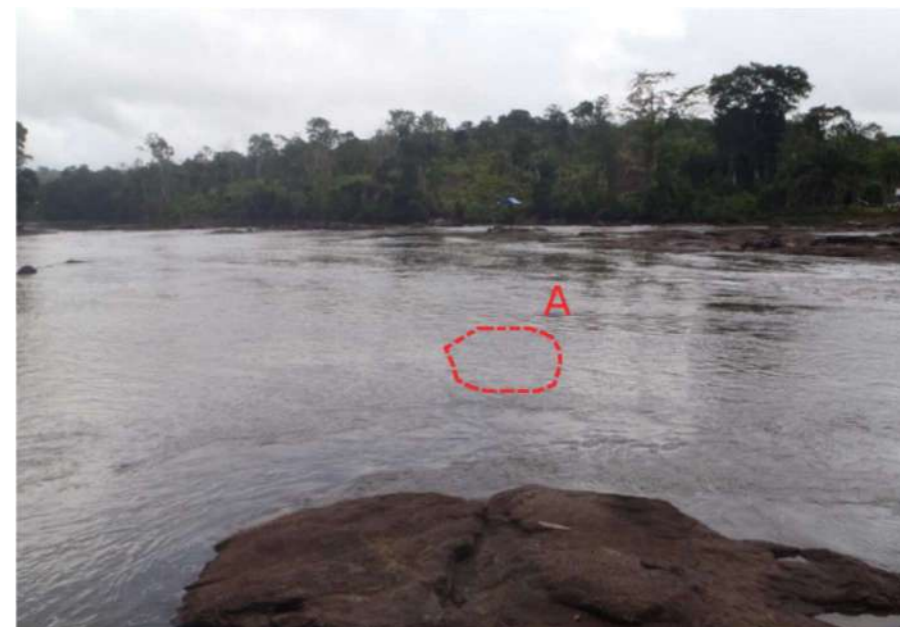
Figure 34 : Photographie du saut Mauvais et de l'emplacement du bloc gênant immergé

- une zone constituée d'une barre rocheuse immergée située entre les deux massifs rocheux formant une avancée depuis les berges ;
- un bloc immergé (bloc 1) en sortie du chenal à l'amont du saut gênant le franchissement du saut par son positionnement dans la zone de virage.

À l'étiage, ce bloc ne permet pas un bon alignement de la pirogue pour aborder le saut à la descente, ni pour sortir du chenal à la montée.

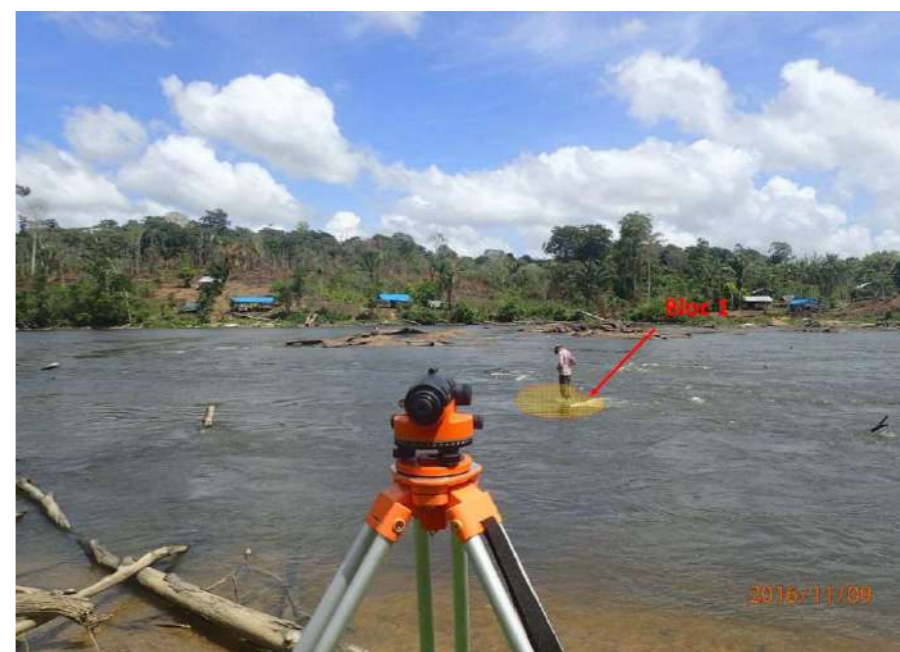
Figure 35 : Bloc gênant au saut Mauvais [novembre 2016]

IDENTIFICATION DES BLOCS	NATURE DES BLOCS	NATURE DES TRAVAUX	VOLUME ESTIME	ZONE DE DEPOT
Bloc 1	Bloc solidaire	Fracturation et évacuation	1,20 m ³	Zone située à l'aval de la dalle rocheuse sub-affleurante

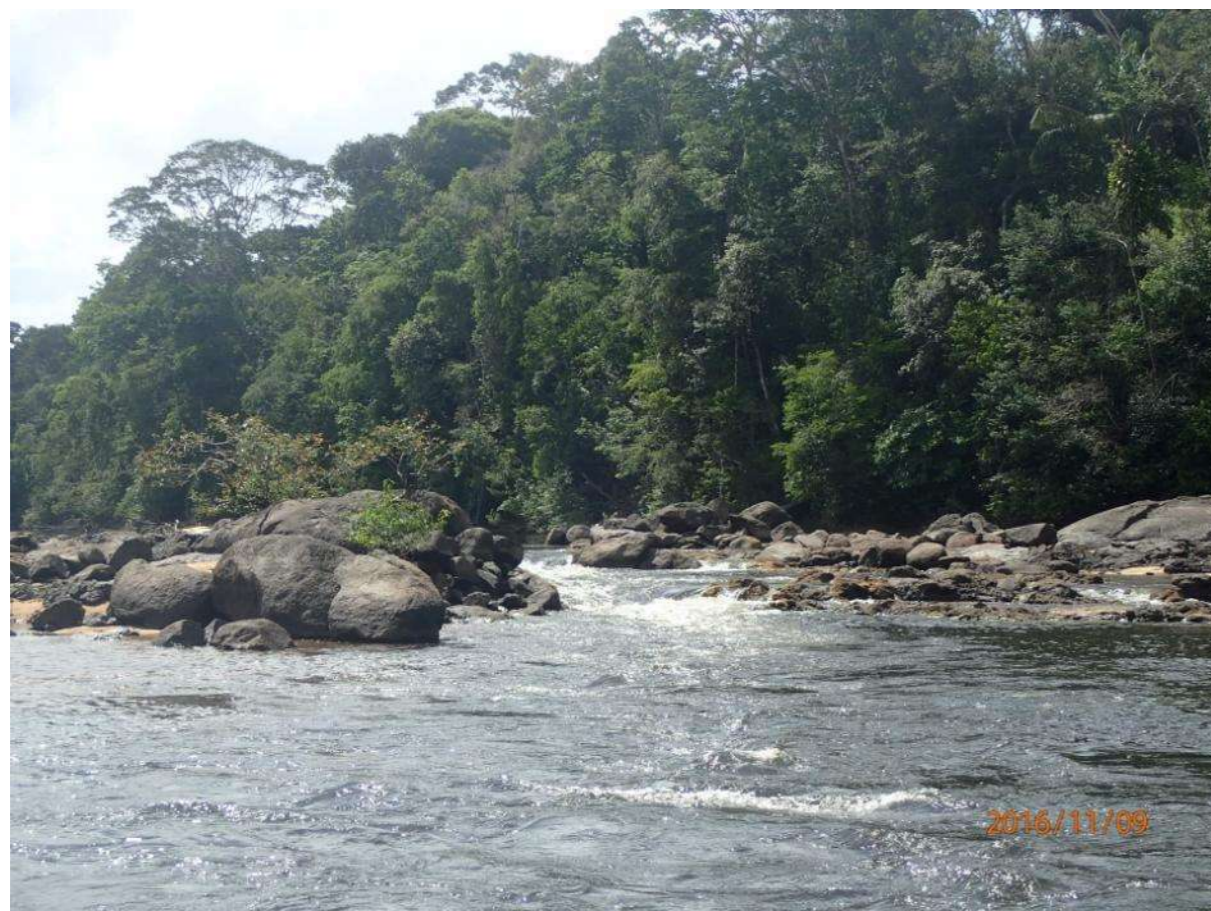
Figure 36 : Photographie aval vers l'amont du saut Matinon Kangué Itou [novembre 2016]

Le saut Matinon Kangué Itou est constitué d'un grand ensemble de blocs rocheux de différentes tailles répartis sur une surface assez vaste. Le site se distingue d'autres sauts par la quasi absence de dalle rocheuse, l'essentiel de l'affleurement concerne des blocs chaotiques (conglomérats) peu favorables au développement des plantes des fissures. La rive gauche comporte une barre rocheuse d'une cinquantaine de mètres de long et parallèle à la berge. En rive droite, des roches localisées émergent par endroits.

On observe la présence d'un gros massif rocheux sur lequel sont présents plusieurs arbustes caractéristiques (à gauche sur la photo ci-dessus). La passe principale contourne ce massif rocheux du côté de la rive gauche.

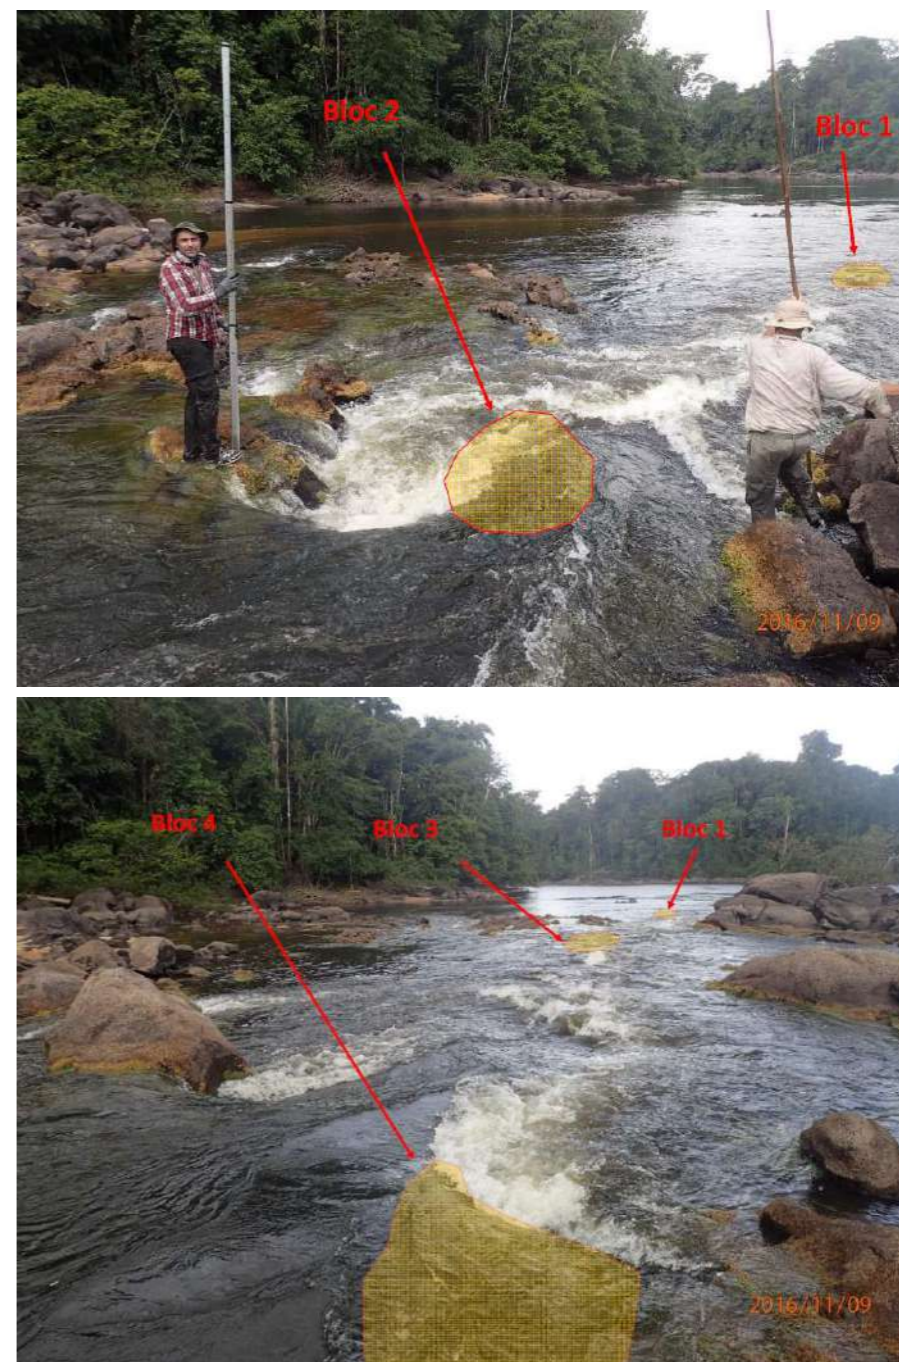
Figure 37 : Zones de retraits ponctuels (4 blocs) au saut Matinon Kangué Itou

- une zone constituée de blocs roulés située à 30 m depuis l'aval du spit 1 et jusqu'au bloc 1 sur une largeur de 4 m ;
- un bloc semi-émergé (bloc 1) situé à l'entrée de la section la plus étroite de la passe ;
- un deuxième bloc (bloc 2) immergé situé dans la passe au niveau de la première rupture de pente ;
- un troisième bloc (bloc 3) semi-émergé situé dans la passe au niveau du début de la seconde rupture de pente ;
- un quatrième bloc (bloc 4) constitué d'un massif rocheux partiellement immergé situé à la sortie de la zone la plus étroite de la passe.

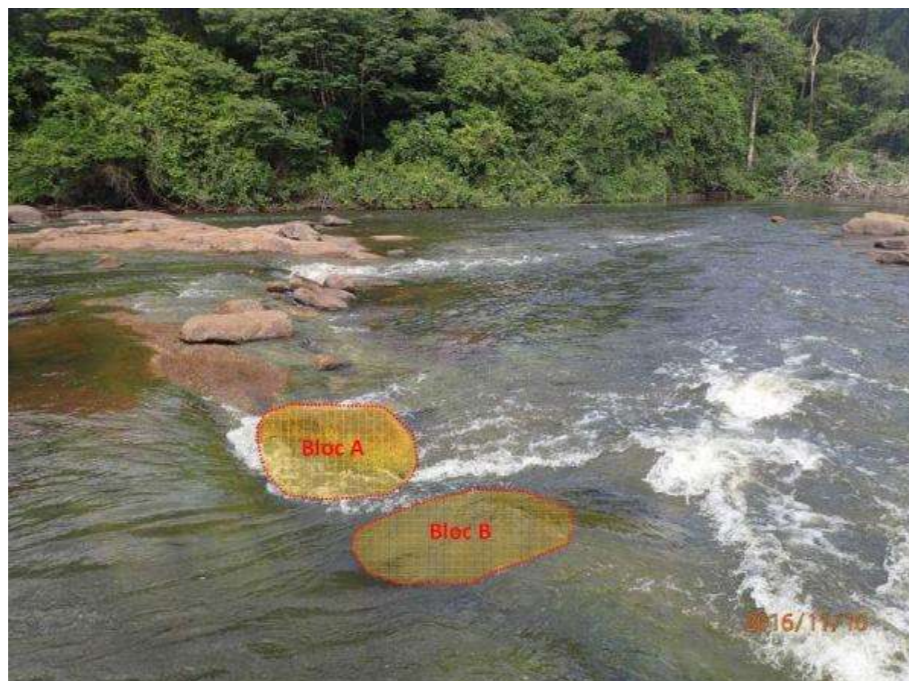
Figure 41 : Vue des blocs A et B du saut Petit Ako

- une zone constituée de blocs roulés située à 5,5 m depuis l'aval du spit 1 et jusqu'au bloc A sur une largeur de 4 m et une longueur de 30 m ;
- un bloc émergé (bloc A) et un bloc immergé (bloc B) gênant le franchissement de la première dalle rocheuse sub-affleurante située à proximité ;
- une deuxième dalle rocheuse sub-affleurante ;
- une troisième dalle rocheuse sub-affleurante érodée ;
- un ensemble d'une vingtaine de blocs posés (non solidaires) situés vers la rive gauche à partir des spits 3 et 4 ;
- un ensemble de petits blocs roulés situés entre le spit 3 et le point « limite amont » sur une largeur de 5 m.

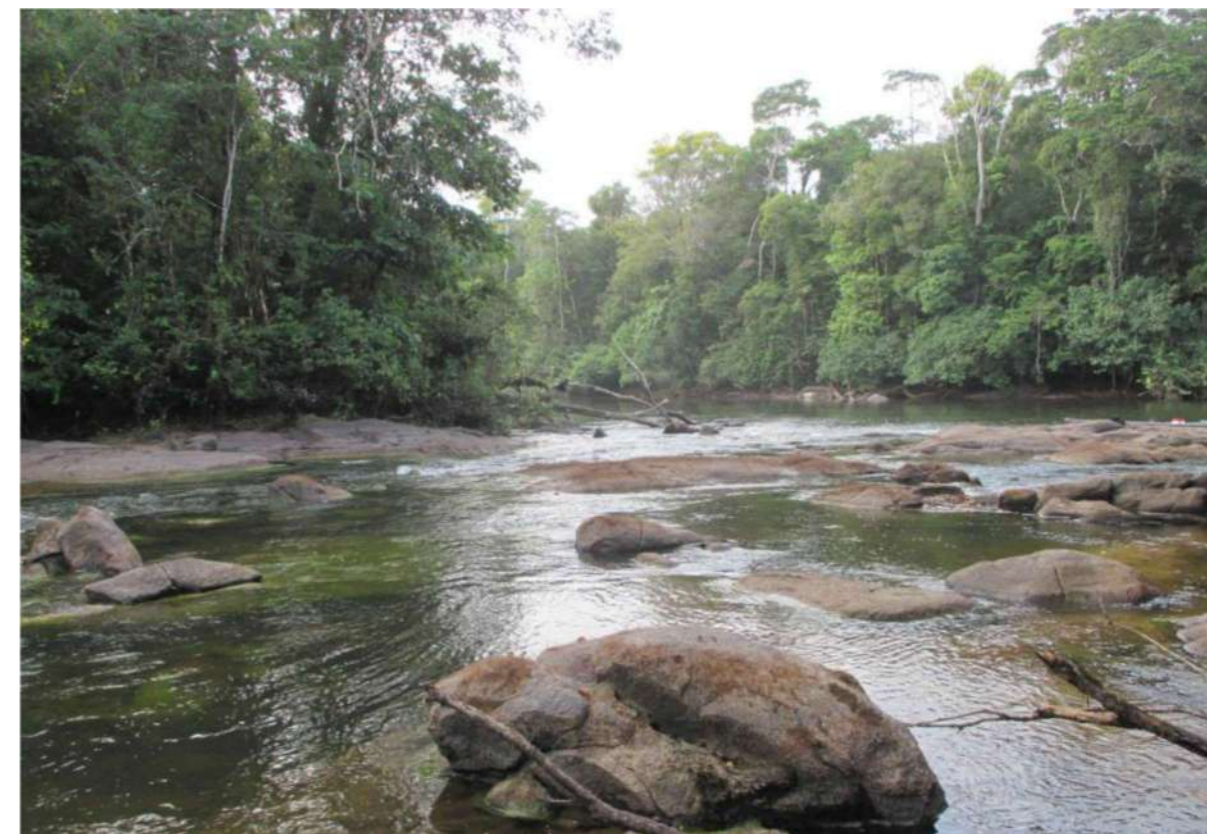
Figure 45 : Vue amont vers l'aval du saut Samakou

Le saut Samakou se situe à 78 km en amont du bourg de Camopi au niveau du lieu-dit « carbet mi-temps ». Il mesure 250 m de large et s'étire pour la passe principale sur 800 m de long. Toutefois, l'emplacement de la passe principale présentant des difficultés de franchissement mesure 20 m de large sur une longueur de 100 m.

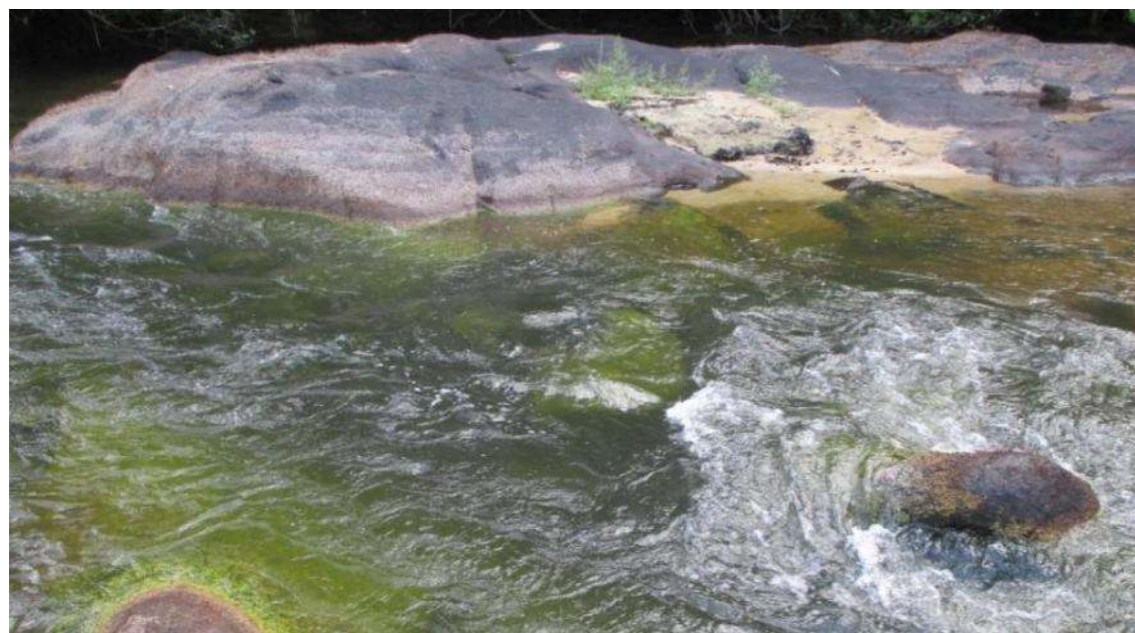
Figure 46 : Vue d'un bloc émergé (bloc 9) au milieu de la passe du saut Samakou

- une barre rocheuse altérée avec des aspérités gênant la manœuvre des pirogues pour être dans l'axe de la passe ;
- la présence de 8 blocs rocheux immergés (blocs 1 à 8) sur la partie aval gauche de la passe ;
- la présence de 3 blocs rocheux (blocs 9 à 11) dont 1 est émergé (bloc 9) situés juste à l'entrée de la partie la plus étroite de la passe à l'amont ;
- la présence de petits blocs roulés de 20 à 50 kg situés où la passe est la plus étroite entre le bloc 9 et l'amont du rétrécissement.

IDENTIFICATION DES BLOCS	NATURE DES BLOCS	NATURE DES TRAVAUX	VOLUME ESTIME OU SURFACE CONCERNEE	ZONE DE DEPOT	
Barre aval altérée	Dalle sub-affleurante	Découpe soignée sur 1,7 m de long et 0,7 m de large à partir de l'extrémité située dans la passe et évacuation	0,48 m ³	Zone 1 située derrière les blocs 3 et 4 vers la gauche	
Blocs 1, 2, 3, 5	Blocs solidaires	Déplacement	0,49 + 0,81 + 0,24 + 0,19 = 1,73 m ³		
Blocs 4, 6, 7	Blocs posés		0,12 + 0,63 + 0,24 = 0,99 m ³		
Bloc 8	Massif rocheux	Arasement raisonné et évacuation	0,92 m ³		
Bloc 9	Bloc posé	Fracturation et évacuation	0,92 m ³		Zone 2
Blocs 10 et 11	Blocs posés	Déplacement	0,18 + 0,72 = 0,90 m ³

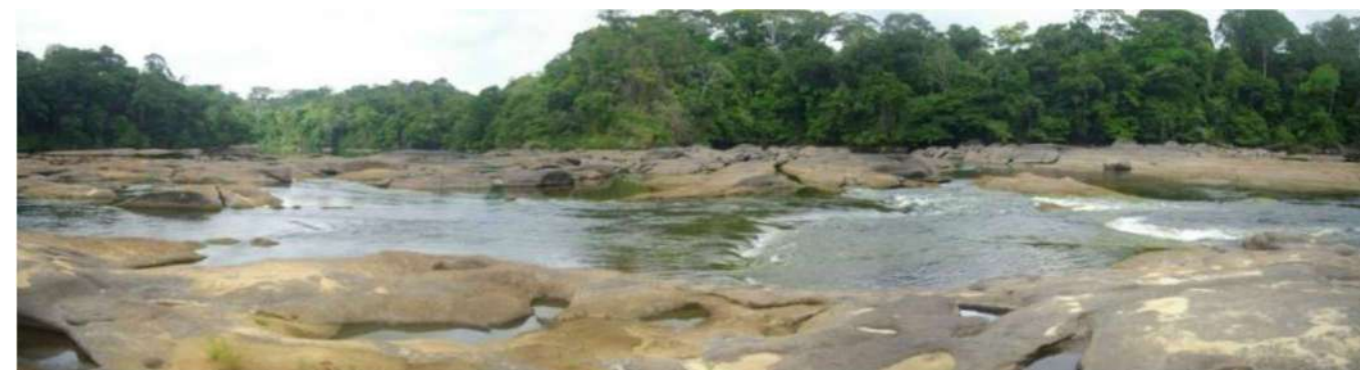
Figure 50 : Vue du saut Alalio vers la rive française

Le saut Alalio se situe à 81 km en amont du bourg de Camopi à 3 km en amont du saut Samakou. Il mesure 130 m de long et le fleuve Oyapock a une largeur de 320 m à cet endroit.

Il est constitué d'un ensemble de massifs rocheux émergés, répartis de part et d'autre de la passe principale dans le sens nord / sud.

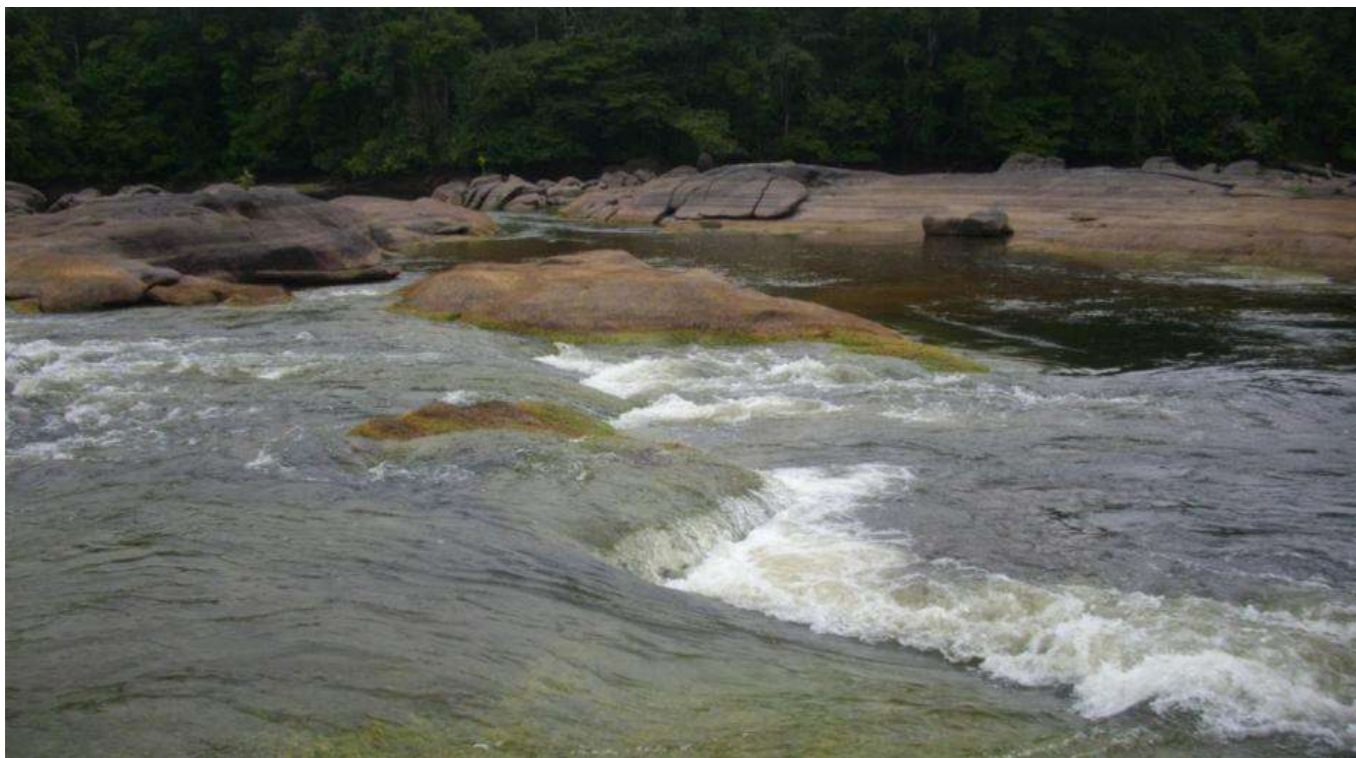
Figure 51 : Vue de la première dalle (la plus en aval) sub-affleurante du saut Alalio

- la présence d'une dalle rocheuse sub-affleurante avec un massif rocheux (bloc 1) gênant la giration des pirogues pour se positionner dans l'axe de la passe ;
- la présence d'une seconde dalle rocheuse sub-affleurante ;
- la présence d'un massif rocheux (bloc 2) gênant la giration des pirogues pour être dans l'axe de la passe (côté moteur) ;
- la présence d'une troisième dalle rocheuse plongeant vers la rive gauche et altérée ;
- la présence d'une quatrième dalle rocheuse contrôlant la ligne d'eau sur sa partie aval et présentant une partie altérée à l'amont ;
- la présence d'un gros bloc (de l'ordre de 1 m³) et une dizaine de blocs roulés (20 à 50 kg) ;
- la présence d'une cinquième dalle rocheuse sub-affleurante ;
- la présence de 3 blocs (bloc 4, bloc 5 et bloc 6) gênant la giration des pirogues pour quitter la passe.

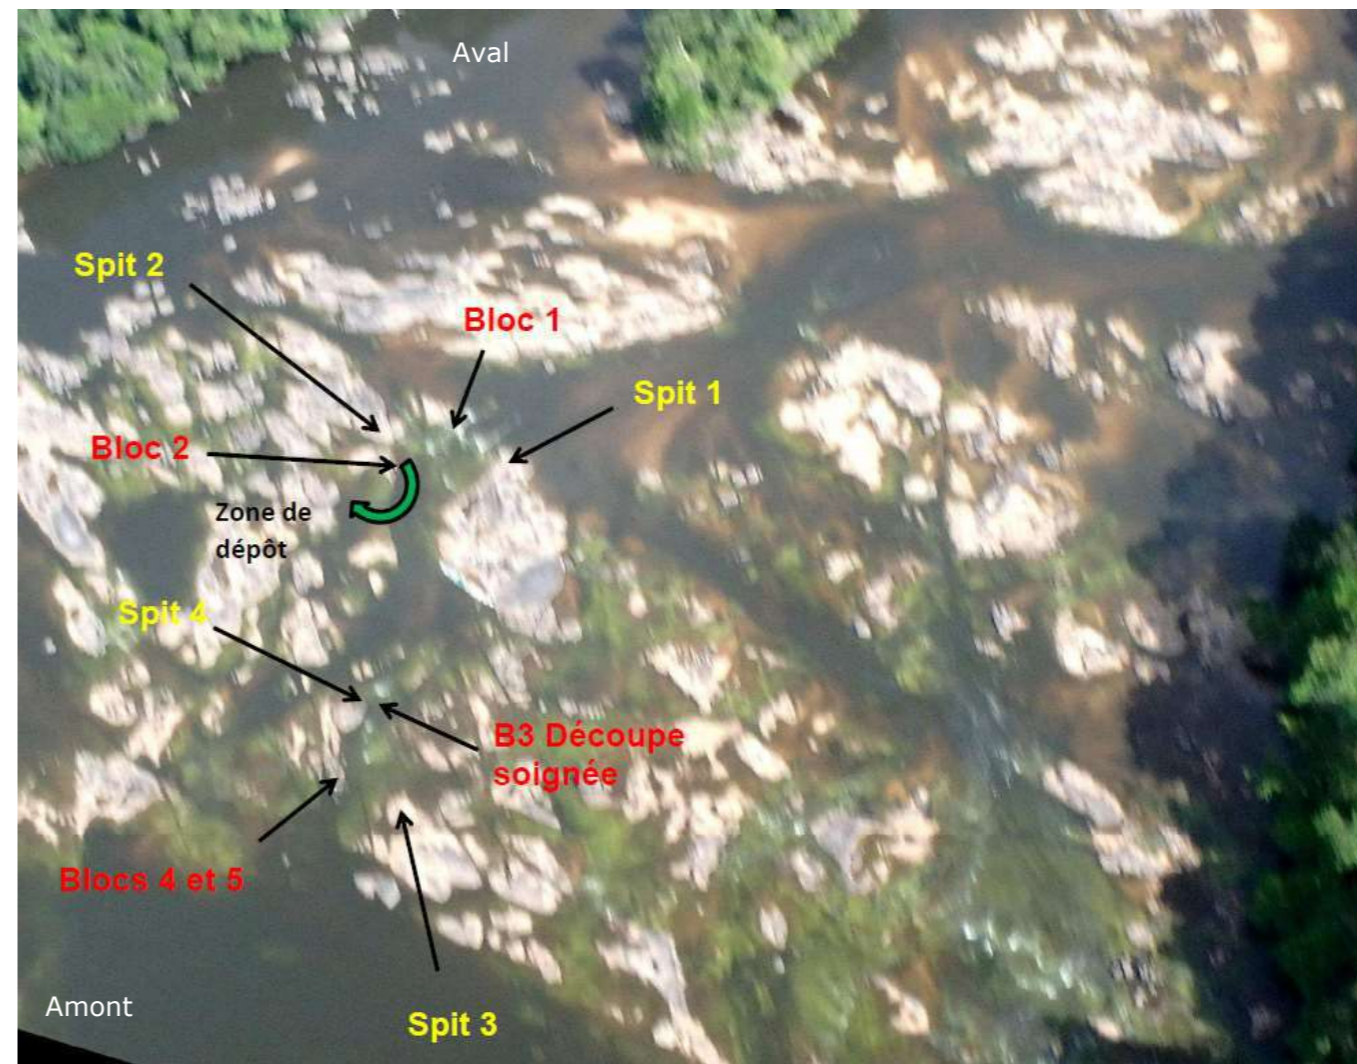
Figure 52 : Localisation des zones de travaux au saut Alalio (vue aérienne)

IDENTIFICATION DES BLOCS	NATURE DES BLOCS	NATURE DES TRAVAUX	VOLUME ESTIME	ZONE DE DEPOT
Bloc 1	Massif rocheux	Découpe soignée sur 1 m de long et 0,80 m de large et évacuation	0,36 m ³	Zone située à gauche de l'axe passant par le bloc 2 et le spit 2
Bloc 2	Massif rocheux	Découpe soignée suivant l'axe de coupe défini et évacuation	3,63 m ³	
Bloc 3	Dalle rocheuse	Découpe très minutieuse et soignée de la partie amont de la dalle rocheuse sur 1,6 m de large et 1,6 m de long	1,28 m ³	
Blocs 4, 5, 6	Blocs posés	Déplacement	1 + 0,3 + 0,3 = 1,6 m ³

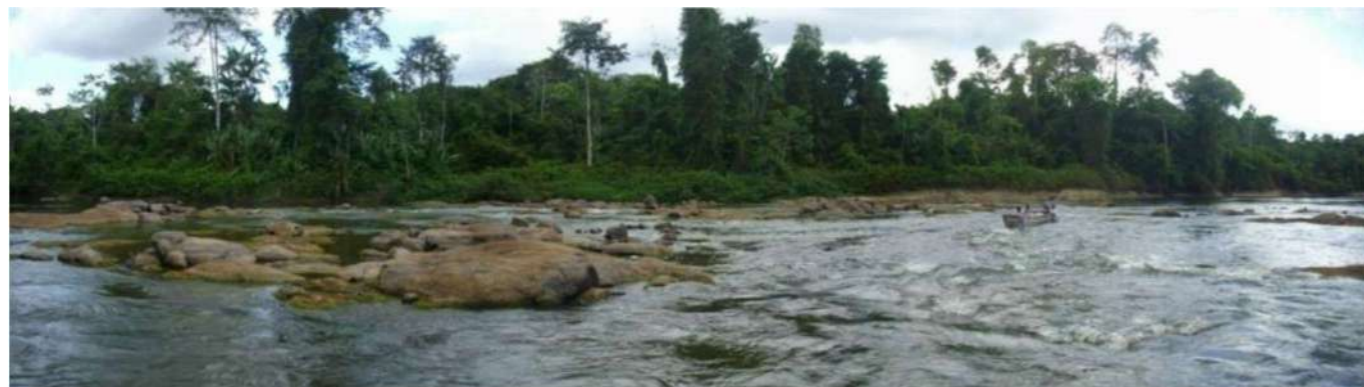
Figure 59 : Vue du saut Maripa Itou vers la rive française

Le saut Maripa Itou se situe à 97 km en amont du bourg de Camopi à 10 km en amont du saut Koumalawa Itou. Il est constitué de quelques blocs rocheux épars répartis de part et d'autre de la passe principale dans le sens est / ouest.

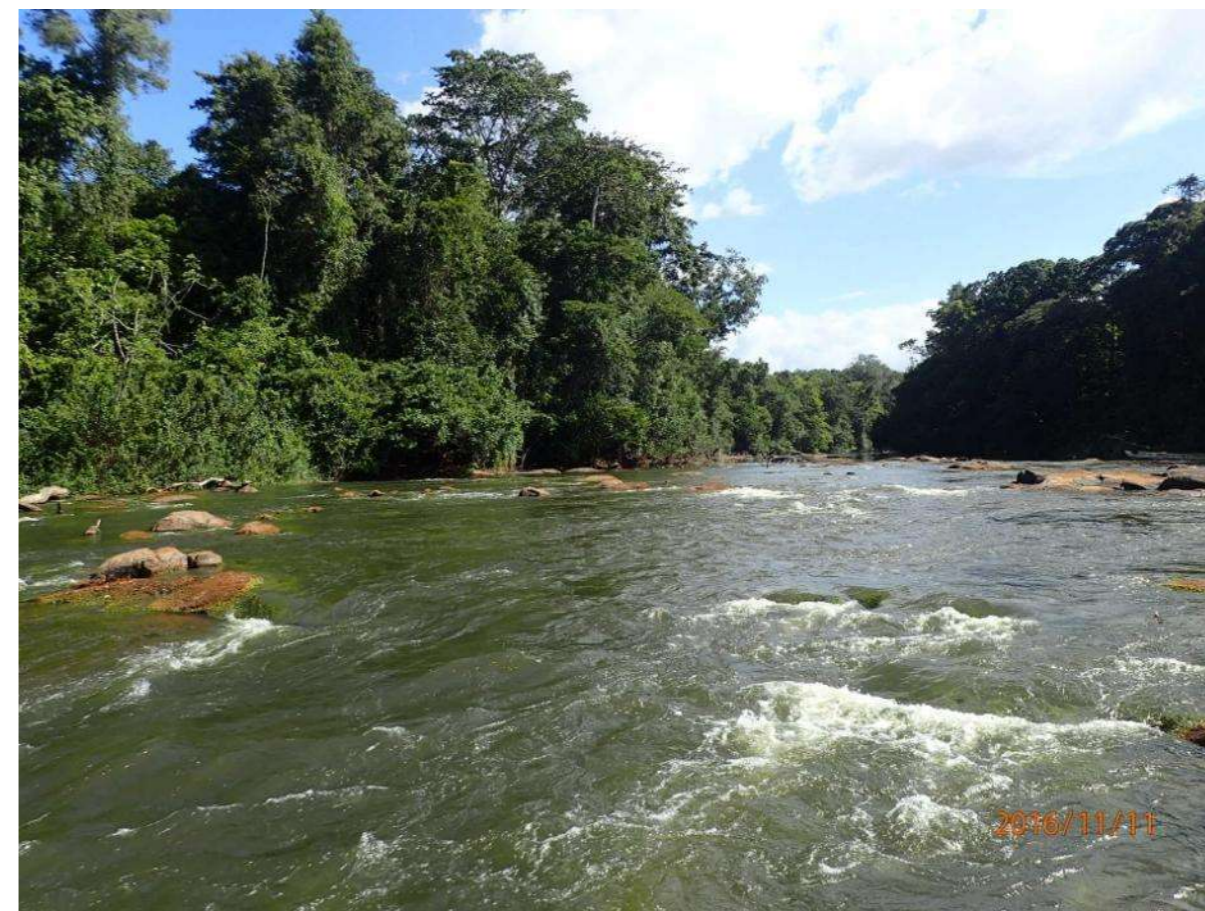
Figure 60 : Vue aval de la deuxième barre rocheuse du saut Maripa Itou

- la présence d'une première barre rocheuse où la hauteur d'eau est faible ;
- la présence de nombreux blocs roulés (20 à 50 kg) gênant la navigation situés sur 22 m en aval du spit de référence 1 ;
- la présence d'un bloc rocheux (bloc 1) situé dans l'axe de la passe juste avant le franchissement de la seconde barre rocheuse ;
- la présence d'une troisième barre rocheuse où la hauteur d'eau est faible ;
- la présence de nombreux blocs roulés (20 à 50 kg) gênant la navigation situés à partir de la troisième barre rocheuse et jusqu'à 23 m en amont du spit de référence 2 ;
- la présence d'un bloc rocheux (bloc 2) au droit de la passe au niveau de la quatrième barre rocheuse ;
- la présence d'un gros bloc rocheux (bloc 3) au niveau où la passe longe l'îlet central.

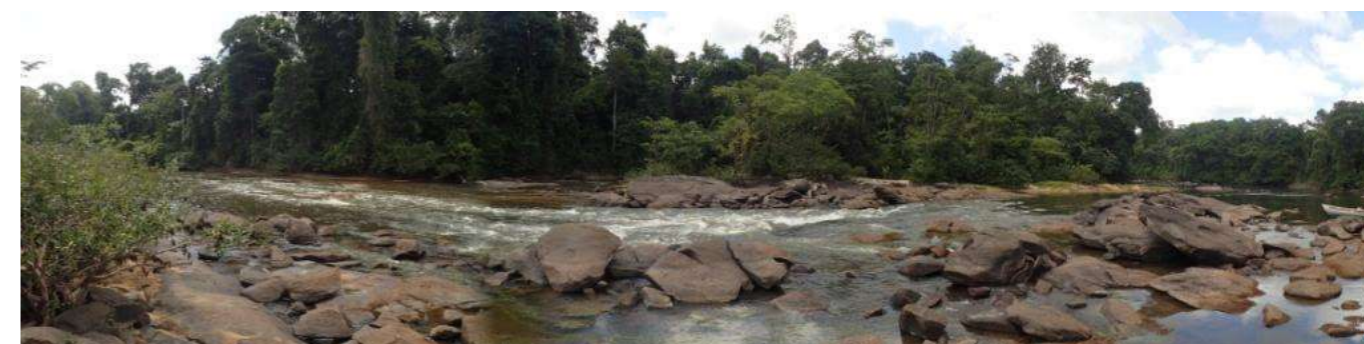
Figure 62 : Photographie panoramique du saut Oulapaléya Itou [novembre 2016]

Le saut Oulapaléya Itou se situe à 104 km en amont du bourg de Camopi et à 9 km en amont du saut Maripa. Il mesure 170 m de long et le fleuve Oyapock présente une largeur de 130 m à cet endroit.

Le saut Oulapaléya (ou saut Flèche en raison de sa forme) est marqué en saison sèche par de vastes étendues de dalles rocheuses affleurant, en rive gauche. Des deux côtés du saut, en bordures de berges, on note la présence de méandres relativement calmes en zone amont et dont le courant s'accroît progressivement vers l'aval (notamment en rive gauche). La passe centrale présente un courant très violent. Les enchevêtrements de dalles, qui jalonnent les abords de la passe, permettent en revanche la création de zones refuges plus calmes.
