Version 2

Octobre 2018

AMÉNAGEMENT DES SAUTS DU FLEUVE OYAPOCK ET DE LA RIVIÈRE CAMOPI

DOSSIER DE DEMANDE D'AUTORISATION ENVIRONNEMENTALE

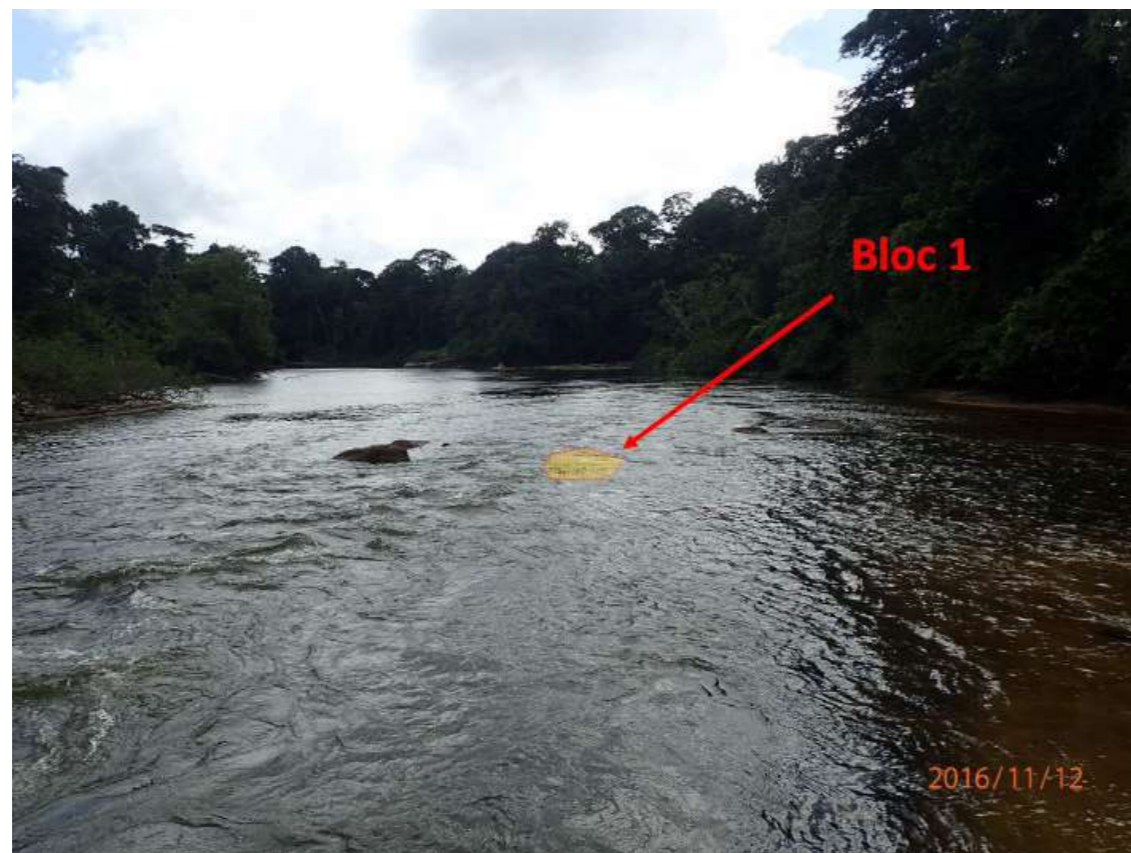
Figure 63 : Vue du bloc 1 du saut Oulapaléya Itou

- la présence d'un premier bloc rocheux (bloc 1) dans la zone d'appel du saut ;
- la présence de trois blocs rocheux (bloc 2, bloc 3, bloc 4) au niveau du début du rétrécissement de la passe ;
- la présence d'une dalle rocheuse (bloc 5) située au niveau de la rupture de pente la plus marquée ;
- la présence d'un ensemble de deux dalles rocheuses altérées (bloc 6) suivi d'une zone de blocs roulés (20 à 50 kg) gênant la navigation ;
- la présence de deux blocs rocheux (bloc 7 et bloc 8) à la sortie du rétrécissement de la passe.

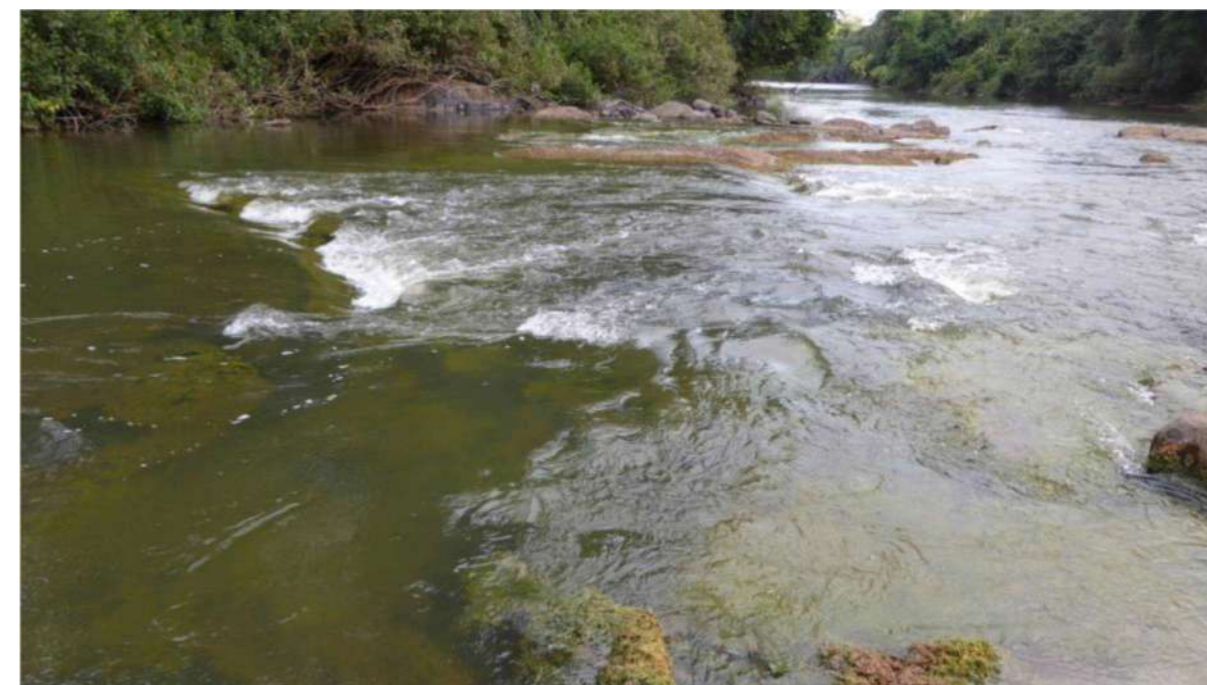
Figure 68 : Vue amont du saut Oulwa Aval

Le saut Oulwa Aval se situe à 112 km en amont du bourg de Camopi. Il mesure 90 m de long et le fleuve Oyapock a une largeur de 80 m à cet endroit.

Il est constitué quelques massifs rocheux répartis de part et d'autre de la passe principale. La passe ainsi que les massifs rocheux sont positionnés en parallèle du fleuve.

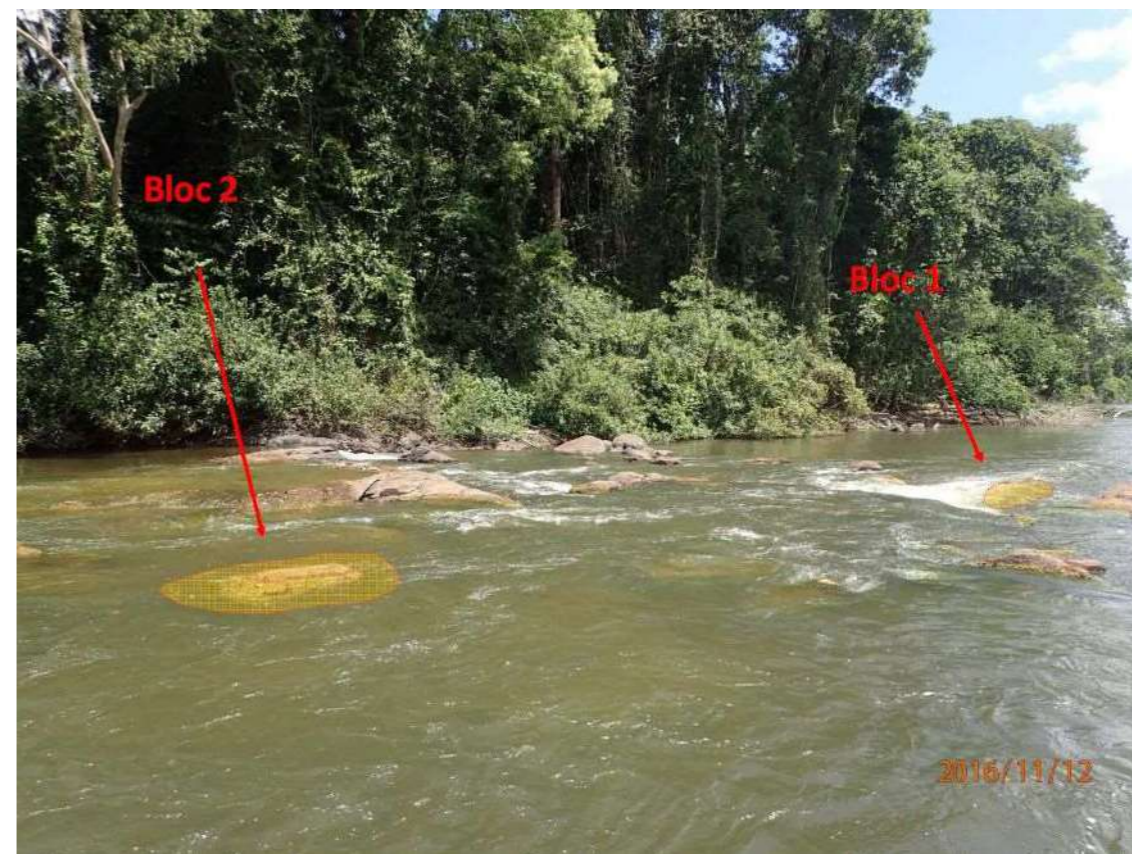
Figure 70 : Vue des blocs 1 et 2 du saut Oulwa Aval

IDENTIFICATION DES BLOCS	NATURE DES BLOCS	NATURE DES TRAVAUX	VOLUME ESTIME	ZONE DE DEPOT
Blocs 1 et 3	Blocs posés	Déplacement	0,51 + 0,32 = 0,83 m ³	À droite de l'axe reliant les spits 1 et 2
Bloc 2	Bloc posé	Fracturation et évacuation	2,00 m ³	
Bloc 4	Massif rocheux	Découpe soignée de 1,5 m à partir de son extrémité droite située dans la passe	0,60 m ³

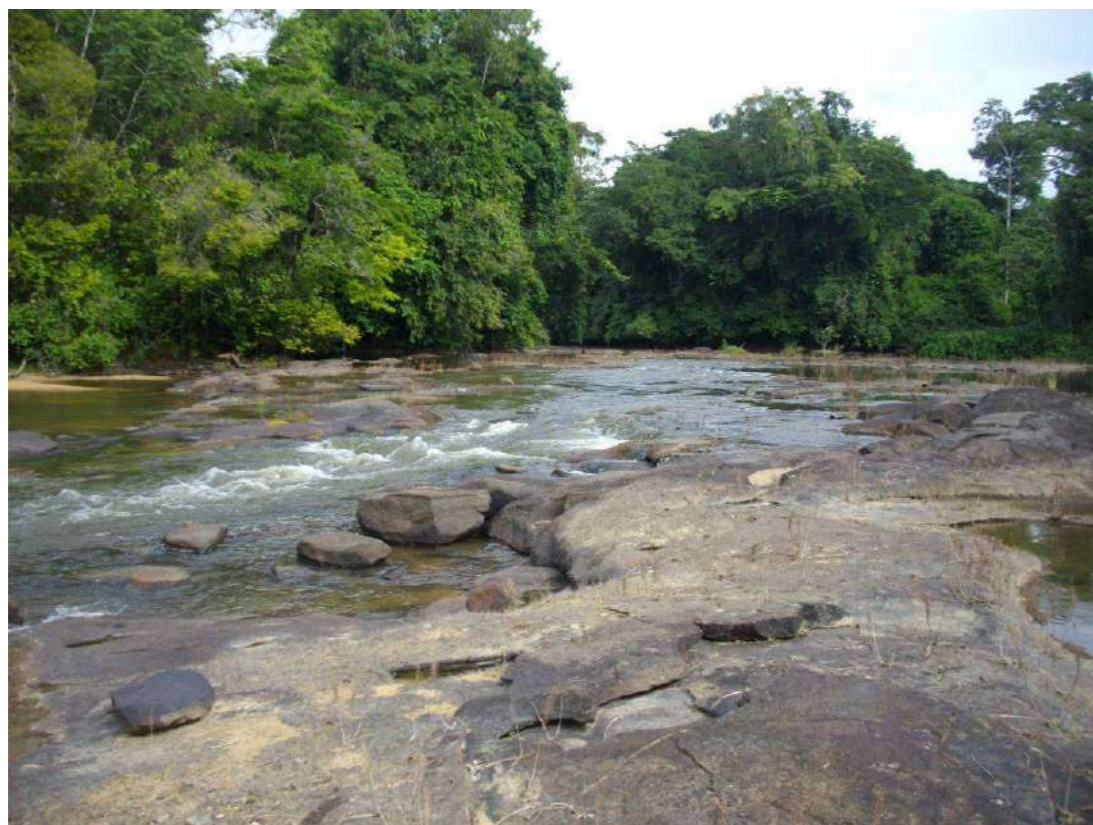
Figure 72 : Photographie du saut Oulwa Itou [novembre 2013]

En effet, ce saut est un complexe de roches affleurant particulièrement étendu. Au niveau de la partie aval, la passe principale effectue un angle à 90 degrés. Il s'en suit (dans le sens aval vers l'amont) une chute d'eau peu inclinée d'une cinquantaine de mètres de long et peu profonde, qui circule sur une vaste dalle. Puis, une marche étroite marque les bordures d'une vasque lenticule aux contours très découpés, surplombant le saut. Un grand nombre de cascades prend naissance sur ses abords.

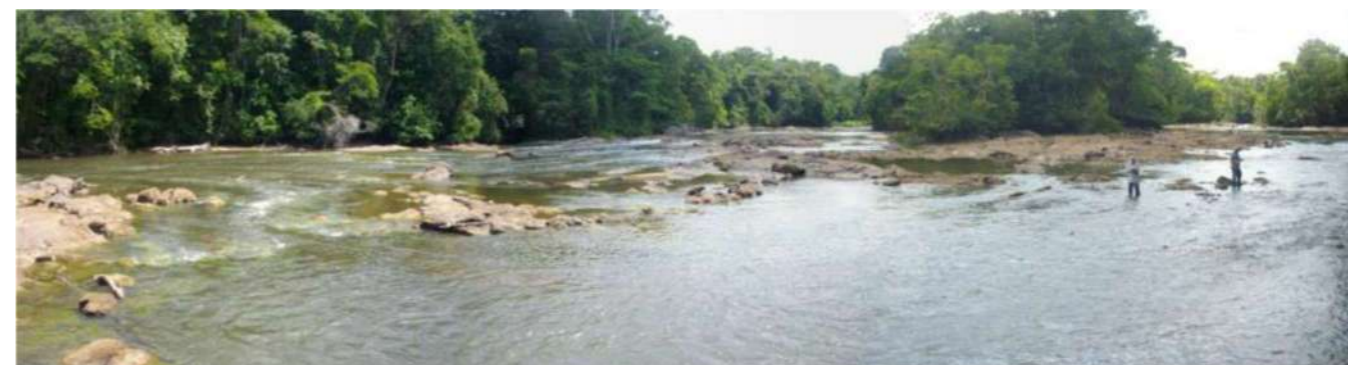
Figure 78 : Vue aval du saut Moutoussi Itou

Le saut Moutoussi se situe à 115 km en amont du bourg de Camopi à 2 km en amont du saut Oulwa Itou. Il mesure 380 m de long et le fleuve Oyapock a une largeur maximum de 320 m à cet endroit.

Il est constitué de 3 îlets principaux, dont le plus important en taille est situé dans la partie est. La présence de ces 3 îlets forme quatre bras de l'Oyapock au niveau du saut Moutoussi Itou, mais également de nombreux écoulements diffus.

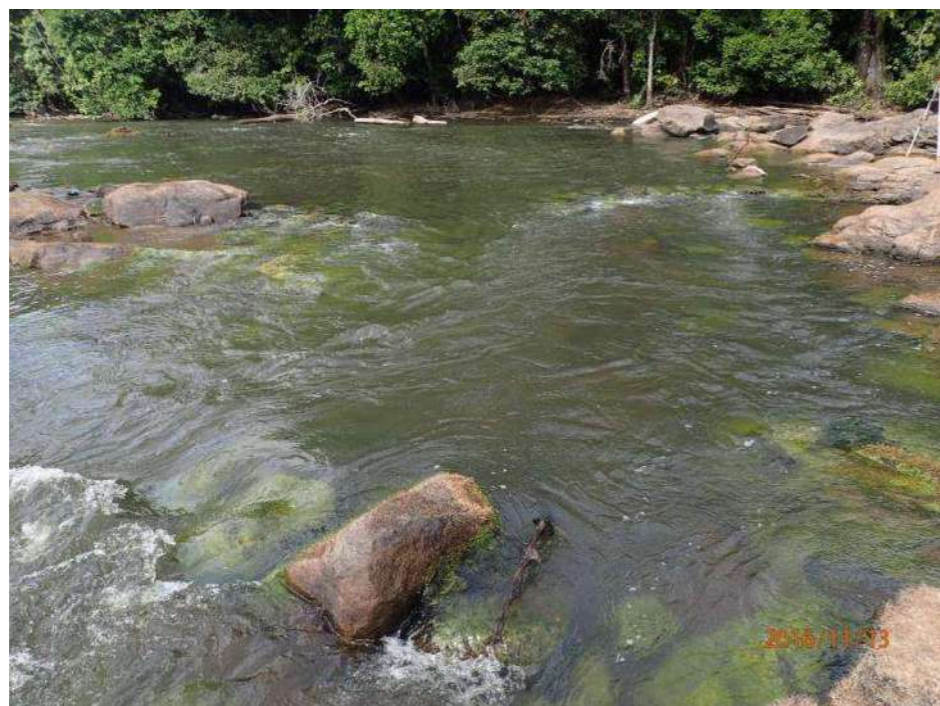
Figure 79 : Entonnement dans la partie aval du saut Moutoussi Itou

D'autre part, on observe un entonnement au niveau du point marqué T1, qui a été réalisé par l'homme.

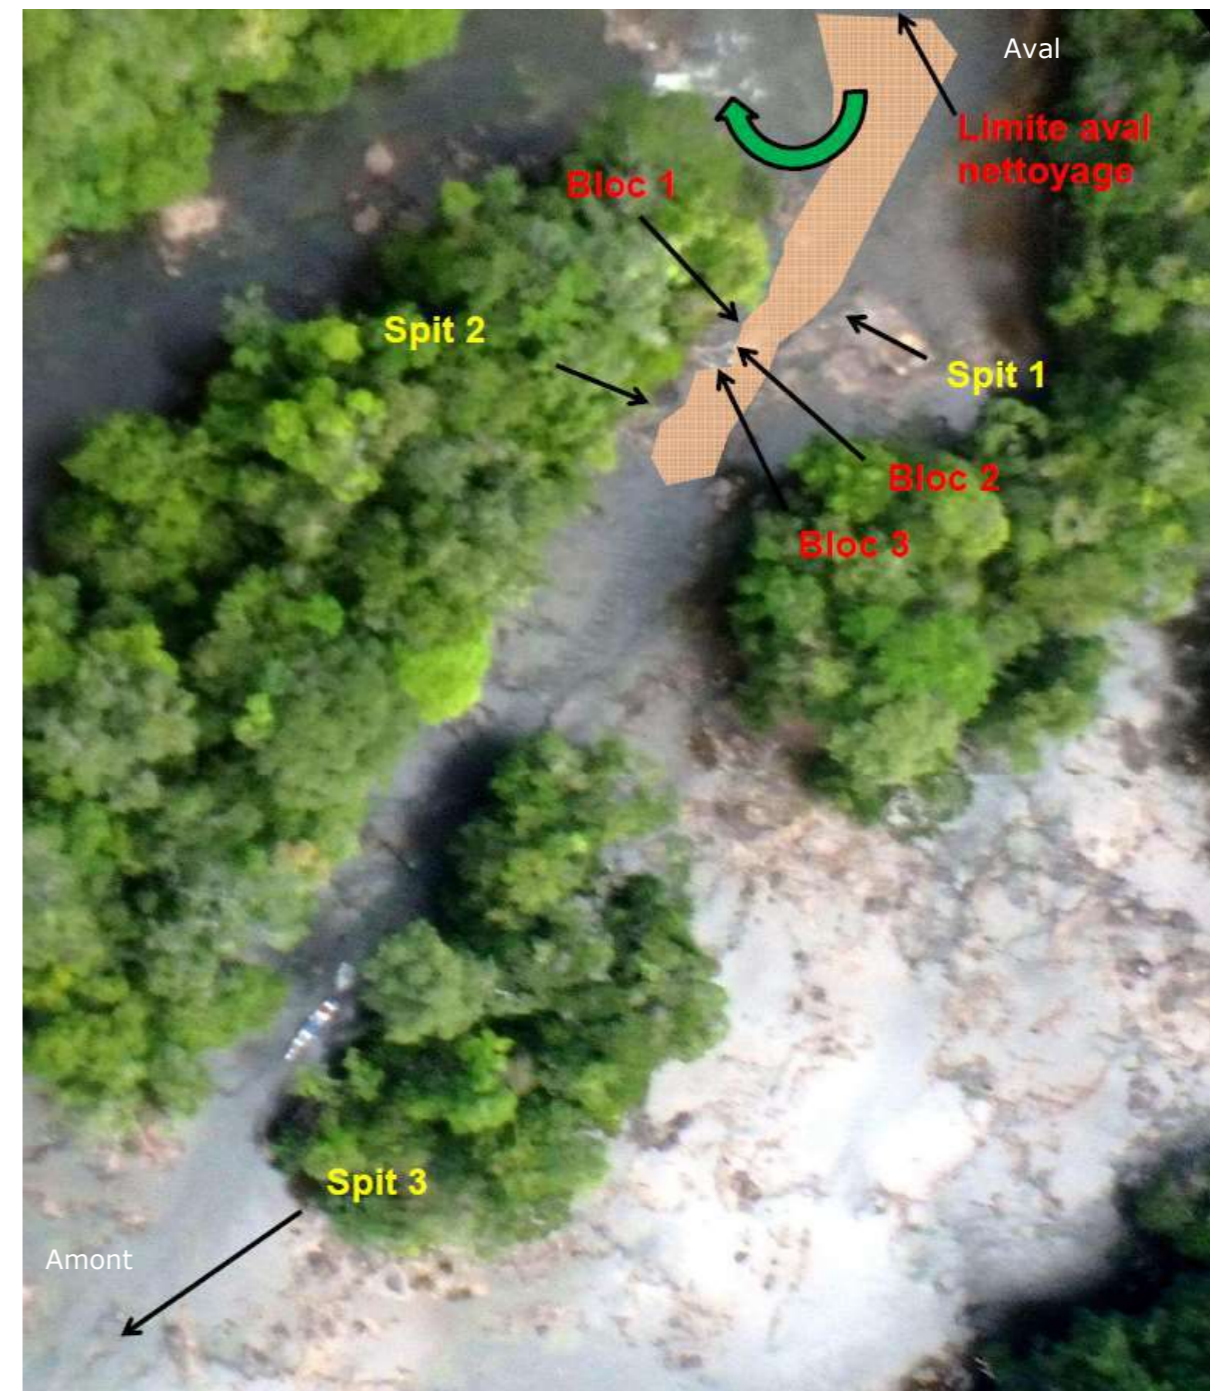
Figure 85 : Localisation des zones de travaux au saut Moutoussi Itou partie amont (vue aérienne)

IDENTIFICATION DES BLOCS	NATURE DES BLOCS	NATURE DES TRAVAUX	VOLUME ESTIME OU SURFACE CONCERNEE	ZONE DE DEPOT
Chenal à partir du spit 2 jusqu'au point marqué limite aval	Blocs roulés	Nettoyage minutieux des blocs roulés gênant la navigation	45 m x 4 m	Vers la rive gauche derrière l'important massif rocheux situé à l'aval du rétrécissement
Blocs 1, 2, 3	Blocs solidaires	Fracturation et évacuation	0,29 + 1,46 + 0,54 = 2,29 m ³

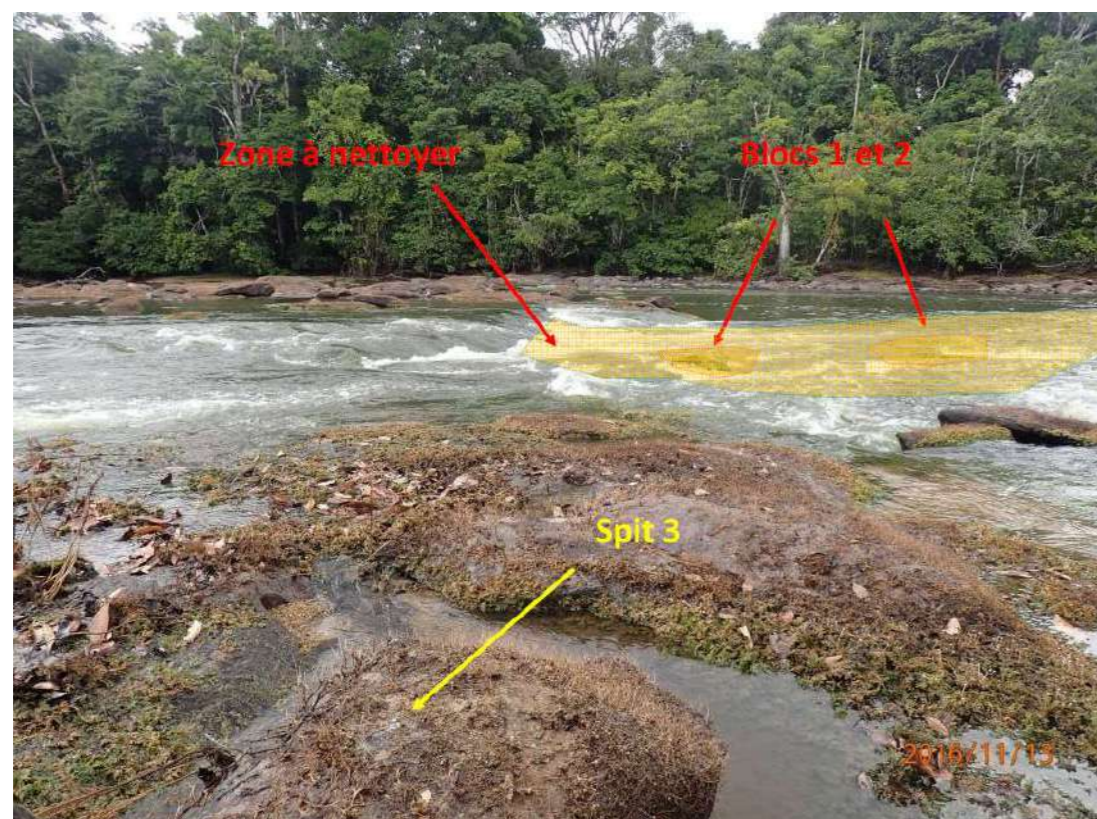
Figure 88 : Vue de l'emplacement des blocs 1 et 2 du saut Palanga Itou

- la présence de nombreux blocs roulés dans la chambre d'appel ;
- la présence de deux blocs rocheux (bloc 1 et bloc 2) au droit de la passe principale juste avant le franchissement de la première rupture de pente ;

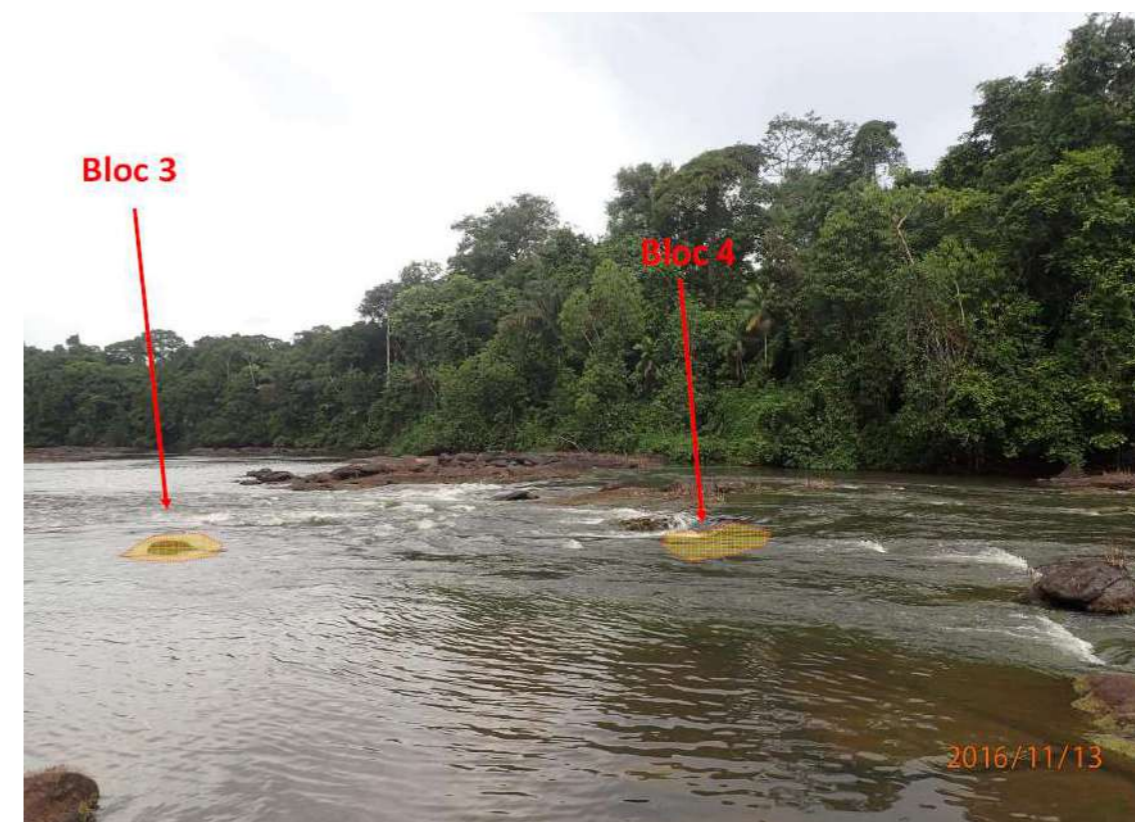
Figure 89 : Vue de l'emplacement des blocs 3 et 4 du saut Palanga Itou

- la présence d'un bloc rocheux (bloc 3) gênant considérablement la giration des pirogues pour se mettre dans l'axe de la passe après le franchissement de la première rupture de pente ;
- la présence de trois blocs rocheux (bloc 4, bloc 5 et bloc 6) au droit de la passe principale ;
- la présence de deux blocs rocheux (bloc 7 et bloc 8) au droit de la passe principale juste avant le franchissement de la seconde rupture de pente.

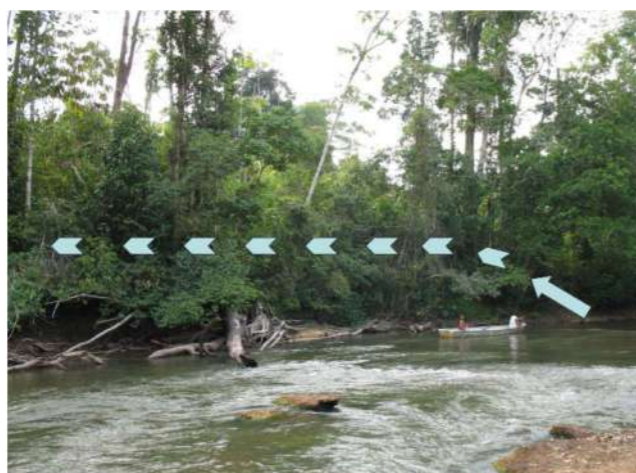
Figure 92 : Entrée du lagon forestier en rive droite au niveau du saut Pakoussili Itou

Comme il a été constaté l'usage d'un cheminement piéton en rive droite par les passagers en période d'étiage, permettant le passage à vide de la pirogue, des solutions de contournement terrestre ont été étudiées pour le saut Pakoussili Itou.

La création d'un cheminement piéton en rive gauche comprendrait la réalisation d'une cale amont et d'une cale aval. La longueur de l'aménagement à terre serait de 200 m environ. La zone ne présente pas de signe d'aménagement antérieur et nécessiterait donc le défrichage de l'ensemble du linéaire projeté.

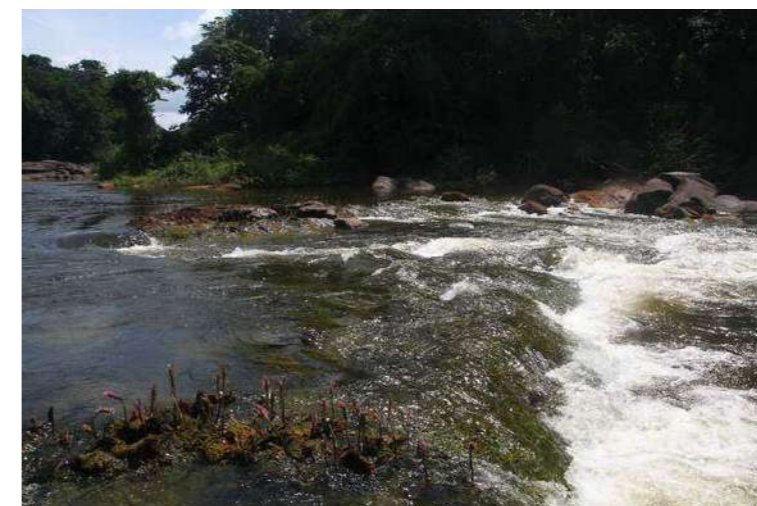
Figure 110 : Rapides et barres rocheuses immergées à Podostémacées (aval du saut Petit Ako)

Ce milieu comprend plusieurs habitats patrimoniaux cités dans la liste CORINE-Biotope (Hoff 1993) sous les noms : « 24.63 Groupements à *Mourera fluviatilis* » et « 24.64 Groupements à Podostémacées diverses », deux formations végétales patrimoniales.

C'est cet habitat qui est directement soumis aux impacts des retraits de roches.

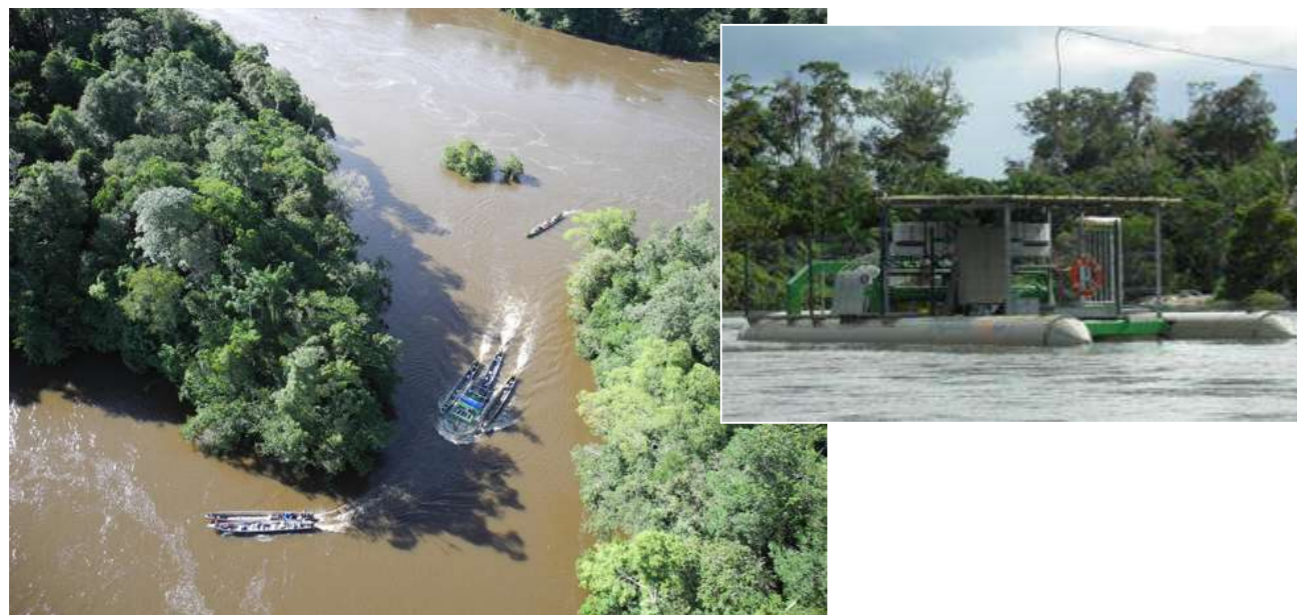
Figure 134 : Prototype d'hydrolienne à l'îlet Moula

Les hydroliennes sont situées à droite de l'îlet Moula et l'opération de retrait ponctuel de blocs rocheux prévue au Saut Moula a eu lieu à gauche. L'interaction entre les deux projets pourrait être d'ordre hydraulique, en particulier concernant la modification des écoulements.

Deux prototypes sont prévus près du saut Moula pour produire au total environ 60 kW. La première a été installée en mai 2013.

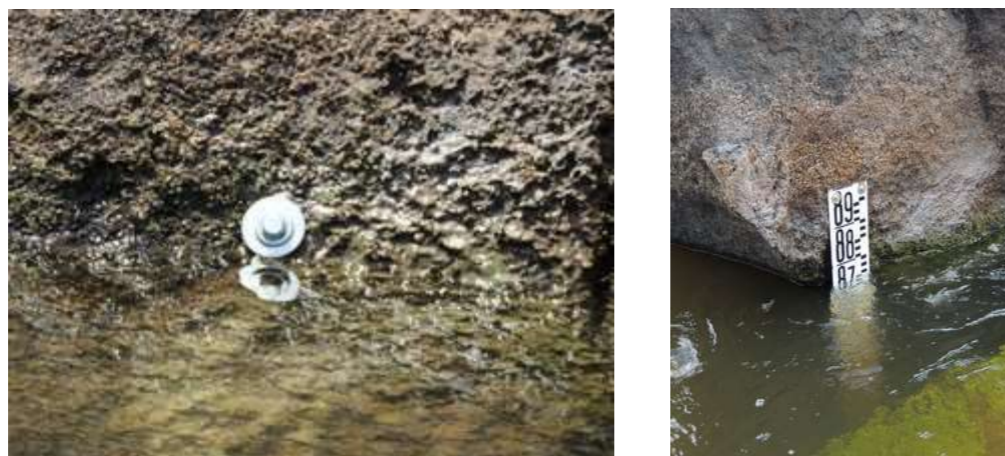
Figure 138 : Exemples de repère altimétrique et d'échelle de niveau au saut Moula [septembre 2014]

Les valeurs des 3 repères sont notées avant intervention et comparées aux valeurs mesurées après retrait des blocs rocheux.

- placer une échelle de niveau à environ 50 mètres en amont du saut concerné (point A),
- placer un repère altimétrique sur un rocher situé à l'amont immédiat du saut concerné (point B),
- placer un autre repère sur un rocher situé à l'aval immédiat (point C).

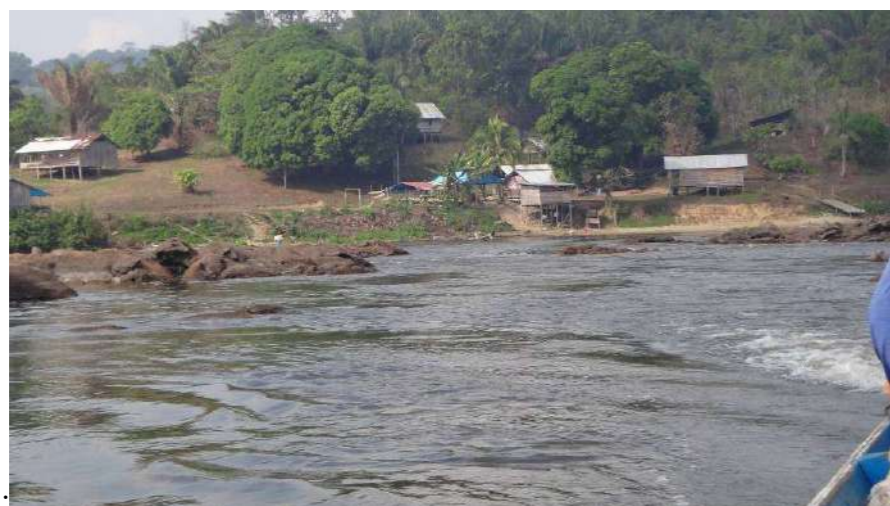
Figure 143 : Aperçu du saut Mauvais [novembre 2012]

Le saut Mauvais est constitué d'un chenal oblique situé entre deux massifs latéraux de blocs rocheux. La présence de blocs isolés au milieu de ce chenal oblige les piroguiers à la plus grande prudence. Ce passage est régulièrement responsable de casse d'hélices ou des arbres moteurs.

- la largeur du lit est comprise entre 100 et 150 m ;
- la profondeur était comprise entre 1,50 et 12,0 m, au moment de la campagne de mesure de mars-avril 2013 (hautes eaux) ;
- à cette période, la section d'écoulement était comprise entre 75 et 125 m².

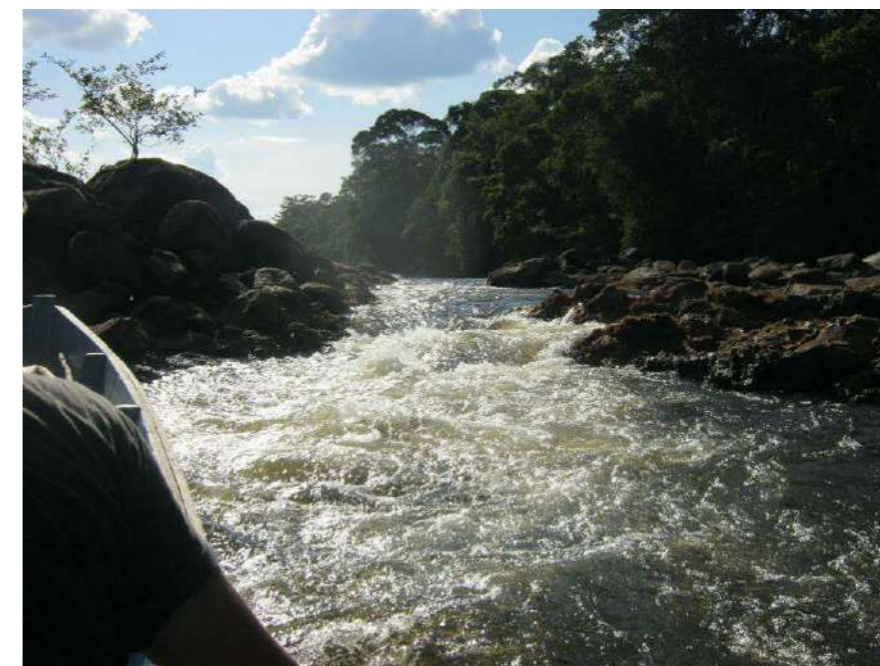
Figure 145 : Aperçu du saut Matinon Kangué Itou [novembre 2012]

Les observations complémentaires réalisées sur site en octobre 2015 permettent de confirmer la nécessité de supprimer les blocs prévus au projet. Ils se situent en effet dans le chenal, à faible profondeur et empêchent l'enfoncement suffisant du moteur pour assurer une bonne motricité de la pirogue dans le saut. Par ailleurs, il est confirmé que l'enlèvement des blocs prévus au projet n'aura pas d'impact sur la ligne d'eau à l'amont ou dans la passe du saut.

En comparaison, les blocs ponctuels à enlever ne représentent qu'une surface de 1 m² pour les plus importants, soit, dans le pire des cas, 4 % de la section totale d'écoulement, en conditions de très basses eaux (étiage vicennal) et au droit des profils les moins profonds ou les moins larges.

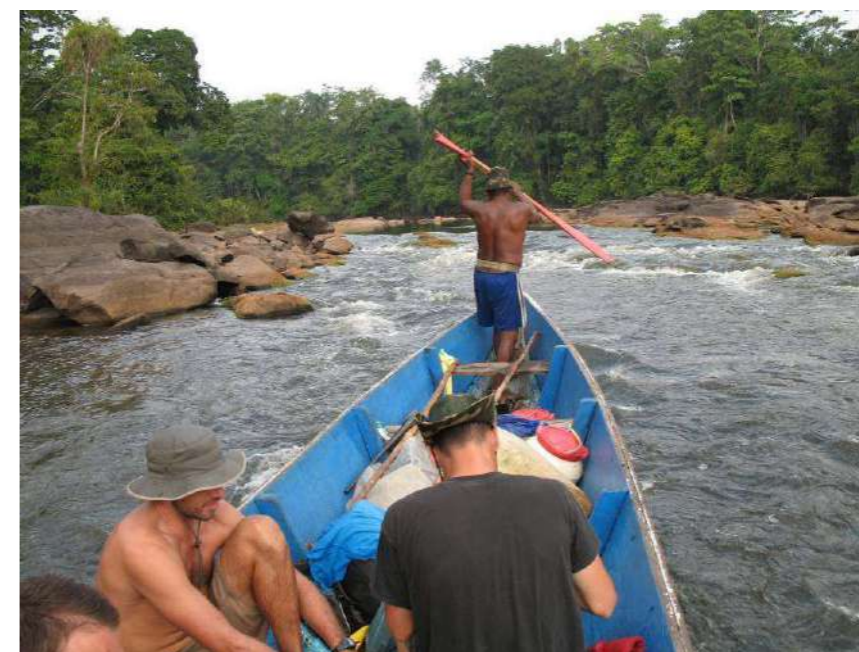
Figure 146 : Aperçu du saut Oulapaléya Itou [novembre 2012]

Par ailleurs, le report des hauteurs d'eau observées en novembre 2012 (lames de 20 à 50 cm), sur chaque profil bathymétrique, nous a permis d'estimer que les surfaces d'écoulement étaient comprises entre 16 et 40 m², pour le saut Oulapaléya Itou, en conditions de très basses eaux.

- la largeur du lit est comprise entre 80 et 150 m ;
- la profondeur était comprise entre 1,00 et 4,00 m, au moment de la campagne de mesure de mars-avril 2013 (hautes eaux) ;
- à cette période, la section d'écoulement était comprise entre 120 et 300 m².

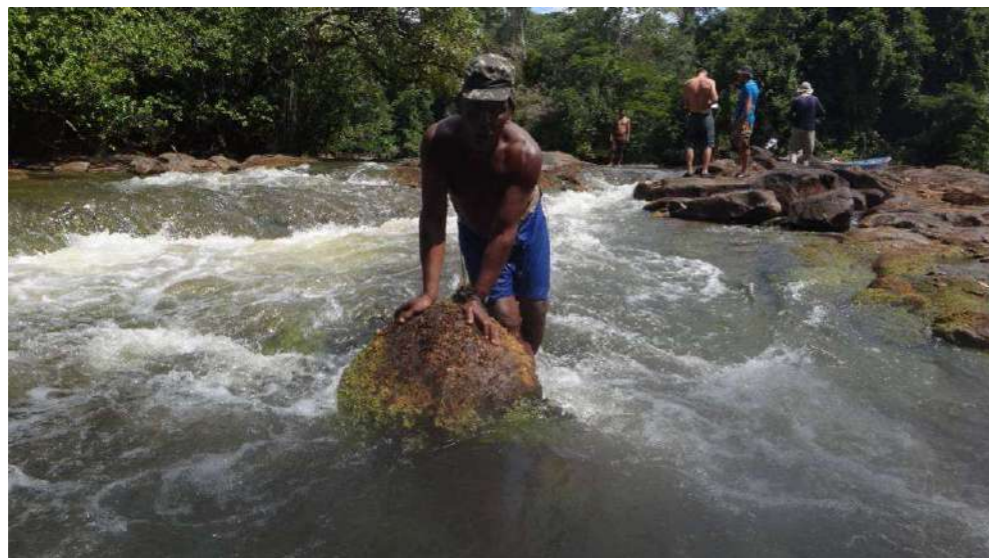
Figure 148 : Vue d'un rocher émergé au niveau du saut Oulwa Itou

Par ailleurs, le report des hauteurs d'eau observées en novembre 2012 (lames de 20 à 50 cm), sur chaque profil bathymétrique, nous a permis d'estimer que les surfaces d'écoulement étaient comprises entre 8 et 16 m², pour le saut Oulwa Itou, en conditions de très basses eaux.

- la largeur du lit est comprise entre 40 et 100 m ;
- la profondeur était comprise entre 1,0 et 2,0 m, au moment de la campagne de mesure de mars-avril 2013 (hautes eaux) ;
- à cette période, la section d'écoulement était comprise entre 40 m² (chenaux) et 200 m² (section totale).

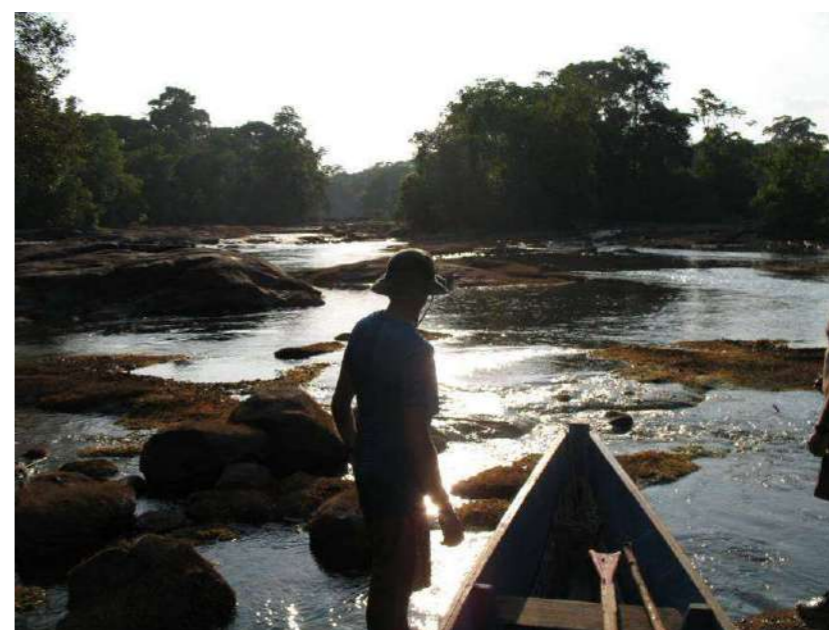
Figure 150 : Aperçu du saut Oulwa Itou rive gauche

Par ailleurs, le report des hauteurs d'eau observées en novembre 2012 (lames de 20 à 50 cm), sur chaque profil bathymétrique, nous a permis d'estimer que les surfaces d'écoulement étaient comprises entre 8 et 16 m², pour le saut Oulwa Itou, en conditions de très basses eaux.

- la largeur du lit est comprise entre 40 et 100 m ;
- la profondeur était comprise entre 0,5 et 1,0 m, au moment de la campagne de mesure de mars-avril 2013 (hautes eaux) ;
- à cette période, la section d'écoulement était comprise entre 20 m² (dans le chenal) et 100 m² (section totale).

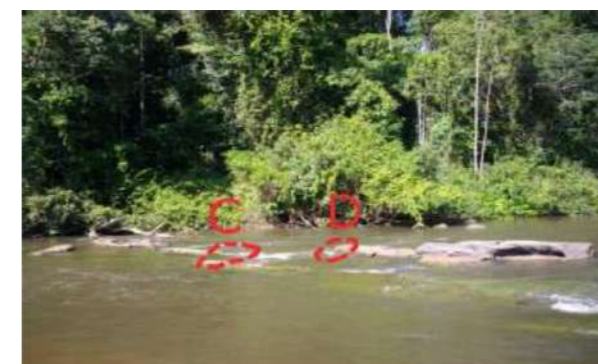
Figure 154 : Zone de retrait ponctuel de blocs rocheux au saut Oulwa Itou [photo B de la vue aérienne]

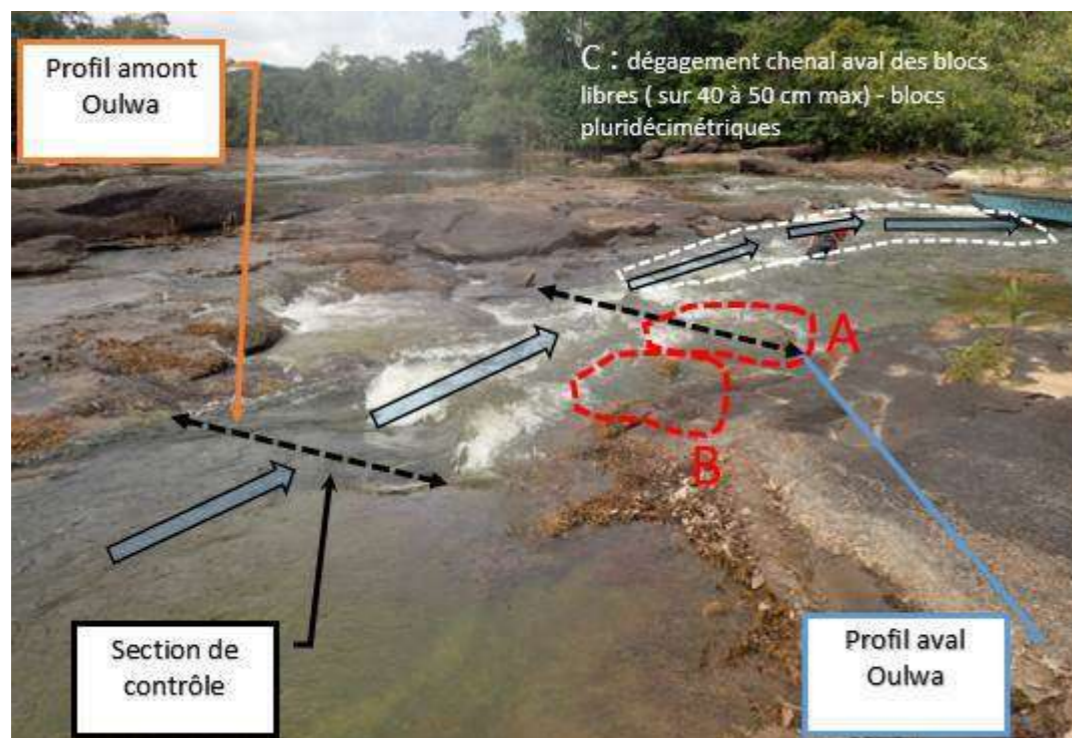
Le projet de retrait de blocs rocheux en octobre 2015 ainsi que la localisation des profils réalisés sont présentés sur la photo de-après de la passe amont, vu de l'amont.

Figure 155 : Passe amont du saut Oulwa Itou

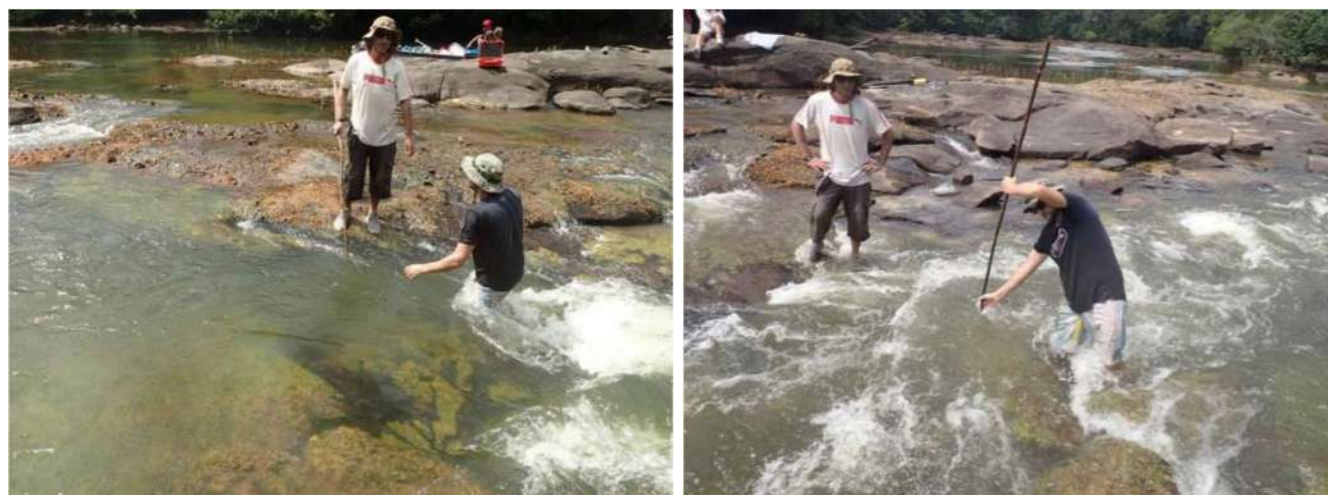
Deux profils de profondeur de la passe et de vitesse de l'eau mesurée à l'aide d'un courantomètre électromagnétique ont été pris (photos des opérations de mesure ci-après) :

- un profil situé en dessous de la section de contrôle,
- un deuxième situé au droit de la roche A.

Figure 156 : Opérations de mesure au saut Oulwa Itou

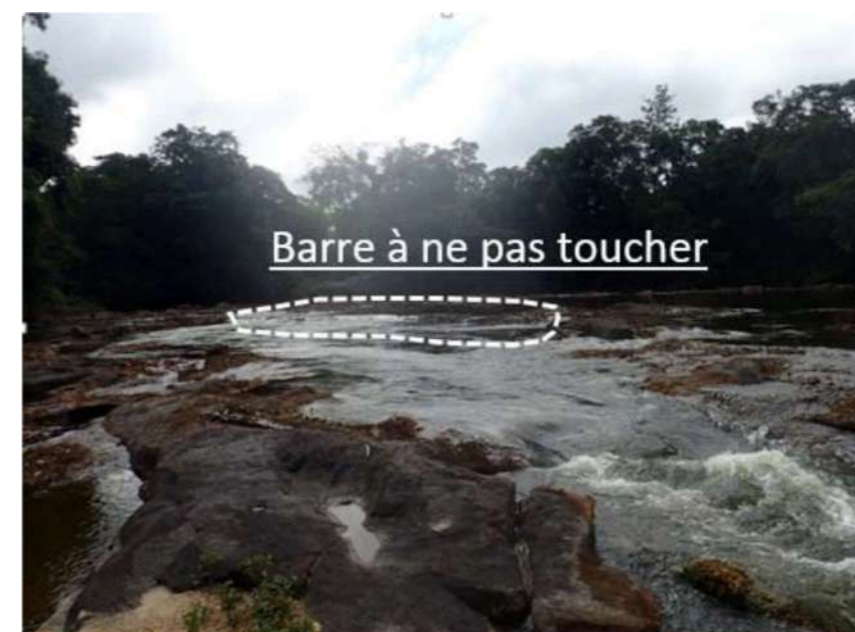
Par ailleurs, une opération d'éclatement de roche sur une dalle rocheuse laisserait des arêtes coupantes très dangereuses sur une zone où la descente des passagers reste probable en cas de difficulté de franchissement.

La barre rocheuse à conserver du seuil amont est positionnée sur la photo ci-après, prise depuis l'aval.

Figure 163 : Barre rocheuse à conserver au saut Oulwa Itou

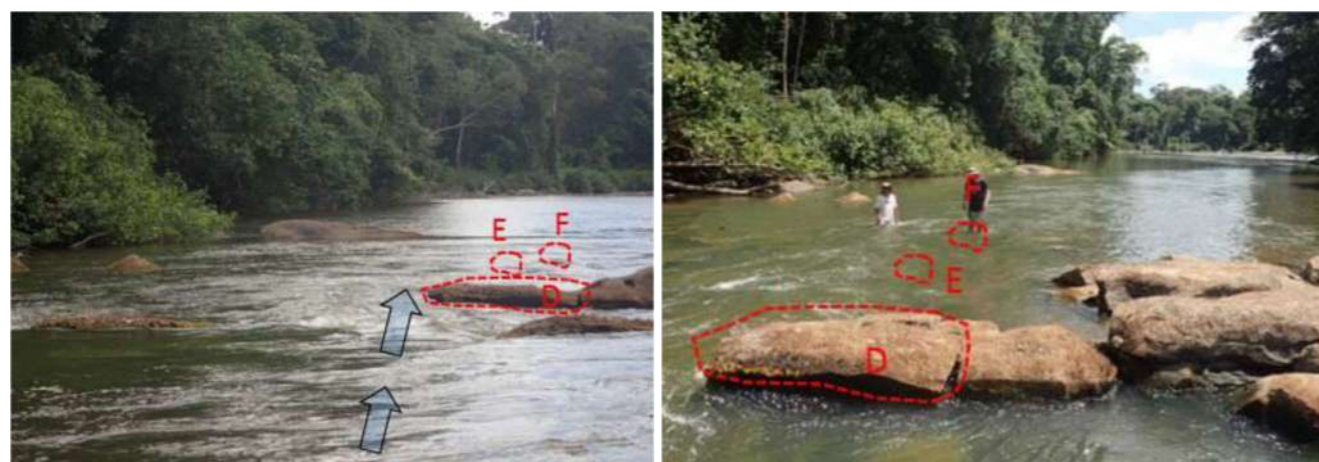
Enfin, le très faible niveau du fleuve nous a permis d'identifier deux roches complémentaires situées dans la zone de prise d'élan du chenal aval à l'aval du bloc D.

Nous préconisons par ailleurs l'enlèvement des blocs complémentaires E et F positionnés sur les photos ci-après.

Ainsi, les travaux d'enlèvement des blocs A et B, ainsi que le nettoyage large de la zone sont confirmés dans la mesure où ils permettent d'améliorer la prise d'élan pour franchir le seuil amont. L'enlèvement de roches supplémentaires est préconisé à l'aval du saut.

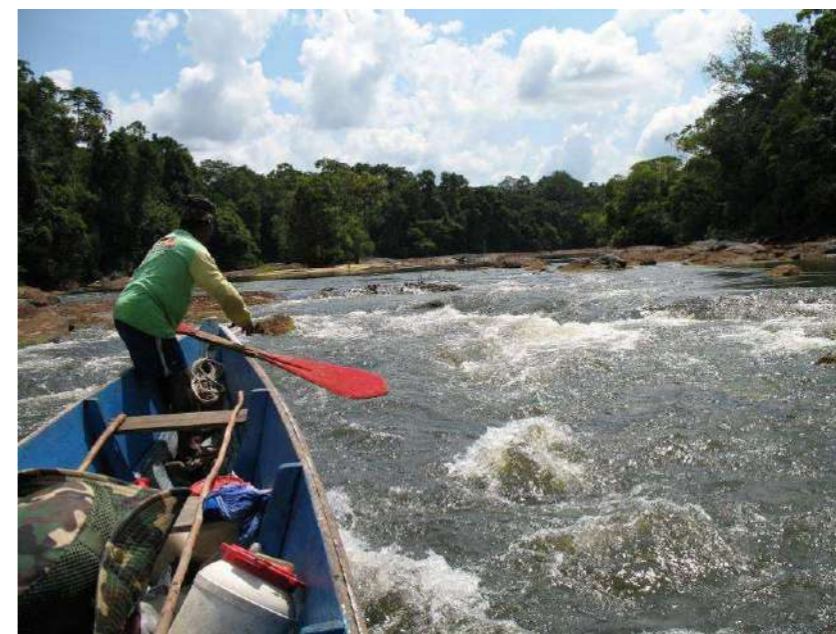
Figure 165 : Aperçu du saut Palanga Itou

Par ailleurs, le report des hauteurs d'eau observées en novembre 2012 (lames de 20 à 50 cm), sur chaque profil bathymétrique, nous a permis d'estimer que les surfaces d'écoulement étaient comprises entre 10 et 30 m², pour le saut Palanga Itou, en conditions de très basses eaux.

- la largeur du lit est comprise entre 55 et 95 m ;
- la profondeur était comprise entre 0,50 et 3,0 m, au moment de la campagne de mesure de mars-avril 2013 (hautes eaux) ;
- à cette période, la section d'écoulement était comprise entre 82 et 140 m².
