# Nurmon kulttuuriympäristöselvitys

Nurmon keskustan osayleiskaavan tarkistuksen ja laajennuksen taustaselvitys  
Kulttuuriympäristö  
2015

Miia Hinnerichsen  
Etelä-Pohjanmaan maakuntamuseo

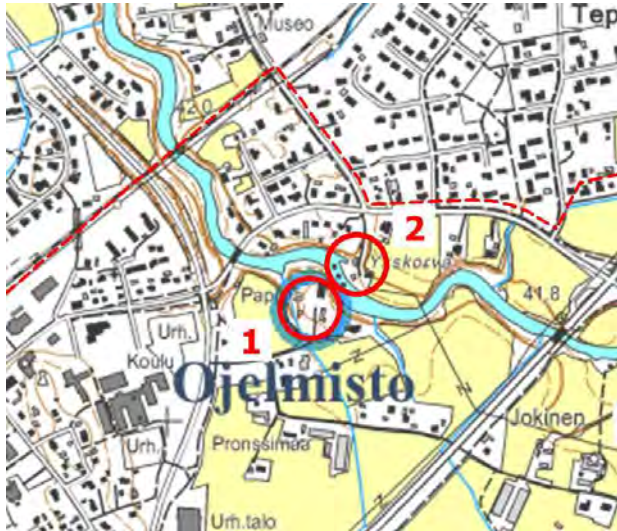
Ojelmiston, Nurmon entisen pappilan (1) sijainti ympäröitynä peruskartalle. Sininen rajaus Mikrolinetti 2010, punainen rajaus MH 2015.

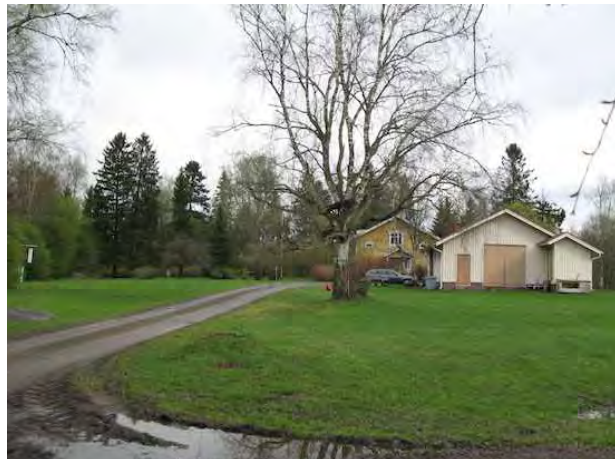
Ojelmiston, entisen pappilan pihapiiriä kuvattuna etelästä.

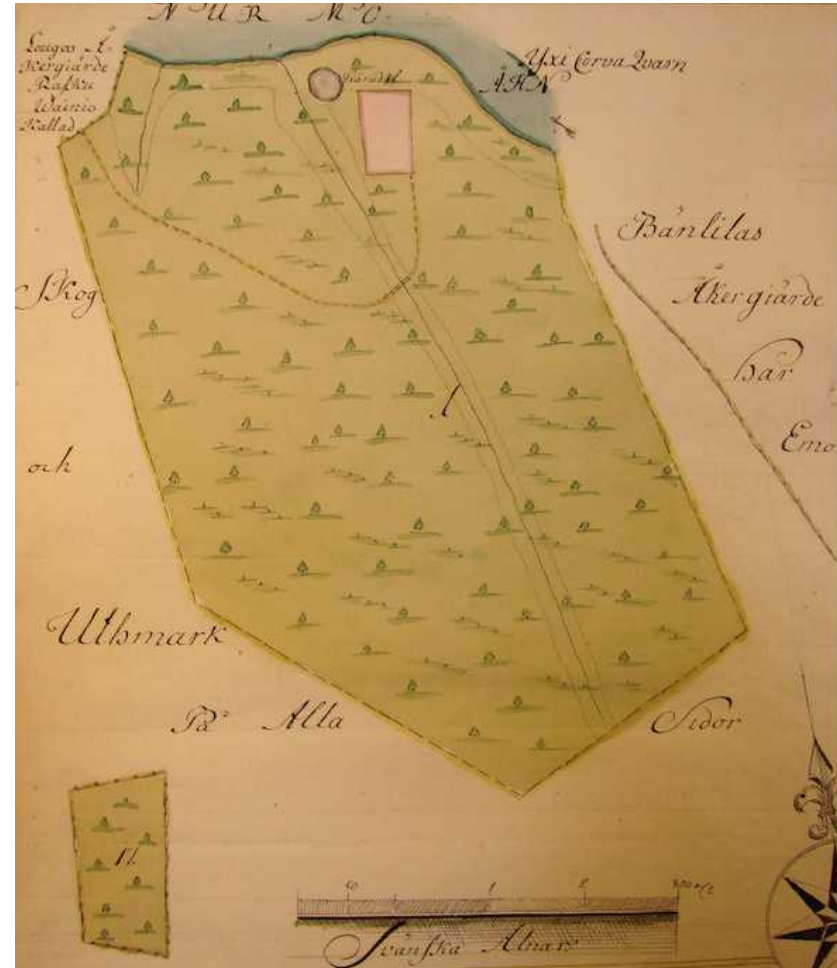
Maanmittari Kristian Åkermanin 1766 piirtämä tiluskartta Nurmon kappalaisen virkatalon (myöhemmin pappilan) paikasta. Kartalla näkyy rakentamiselle tarkoitettu suorakaide talontontti, nykyisinkin pihapiirin länsipuolitse kulkeva oja sekä jokirannassa sijainnut pyöreä Penttilän vanha tervahauta.

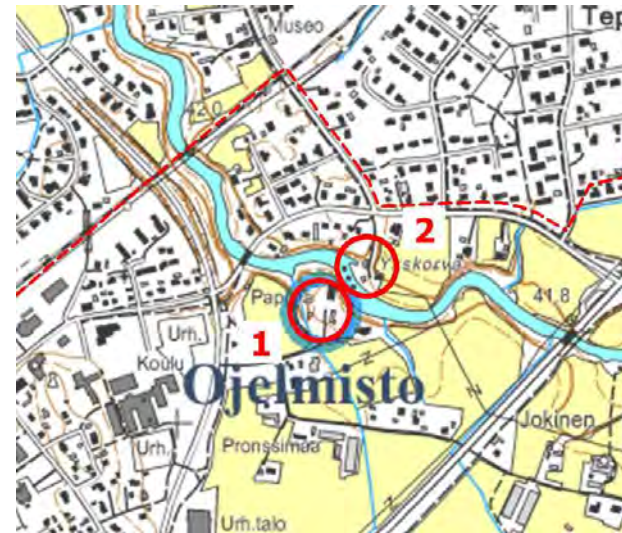
Ykskorvaasen myllyn (2) sijainti ympäröitynä peruskartalle. Rajaus MH.

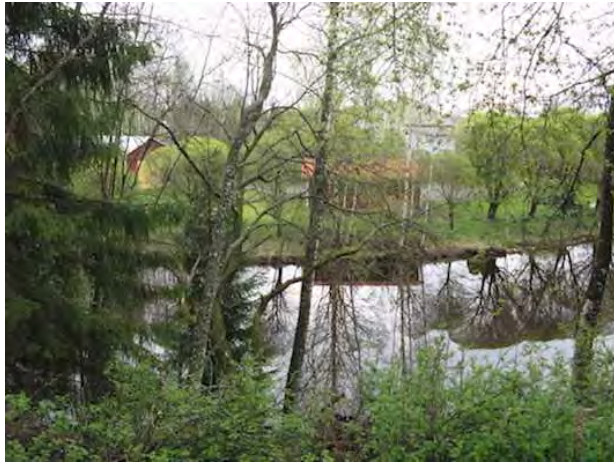
Ykskorvaasen mylly paikka kuvattuna lounaasta, joen vastarannalta.

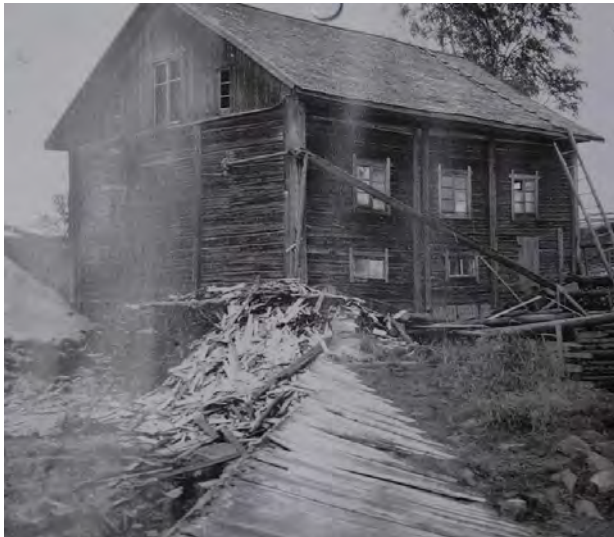
Ykskorvaasen myllyrakennus 1900-luvun alkupuoliskolla otetussa valokuvassa. Kuvaaja tuntematon, kopio Nurmon Museolla.

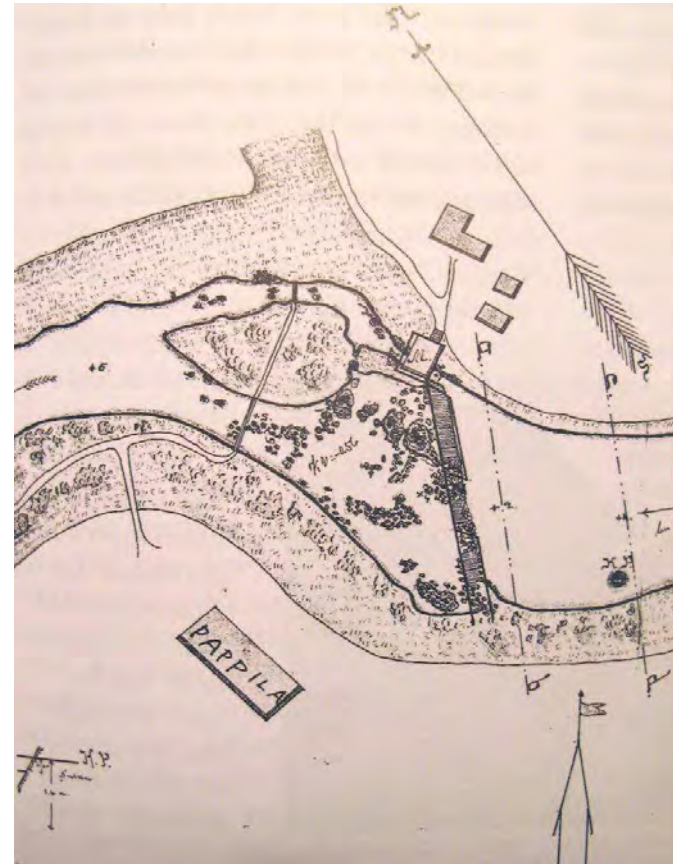
Ykskorvaasen myllyn uudistussuunnitelma vuodelta 1895. Kartalla näkyvä saari on kadonnut myöhemmin, kun kapea vesiuoma sen pohjoispuolella on täytetty.

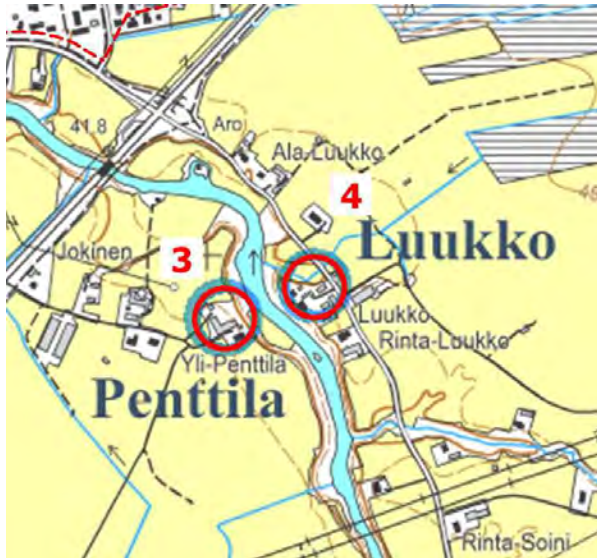
Penttilän kantatilan talotontin (3) sijainti ympäröitynä peruskartalle. Sininen rajausta Mikroluokitus 2010, punainen rajausta MH 2015.

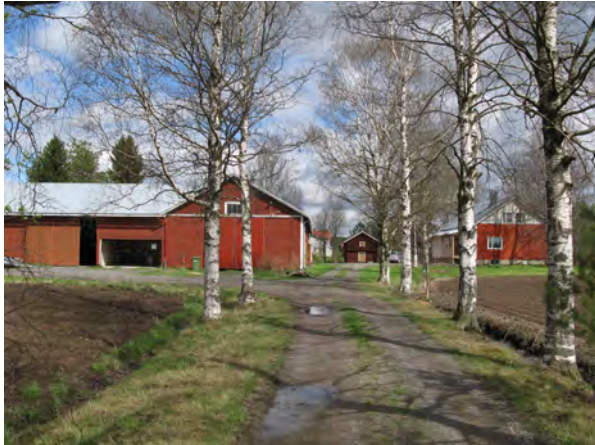
Penttilän talotontin aluetta kuvattuna lounaasta. Vasemmalla navetta lisäosineen, keskellä aitta ja oikealla 1958 rakennettu päärakennus.

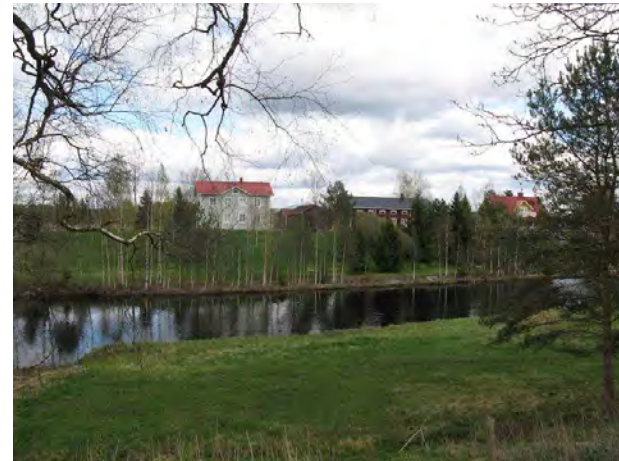
Loiva jokirantaan laskeva niitty Penttilän talotontin itäosassa. Joen toisella puolella näkyvät Yliuukon ja Luukon rakennukset sekä Luukon talotontin (4) lounaisosa.

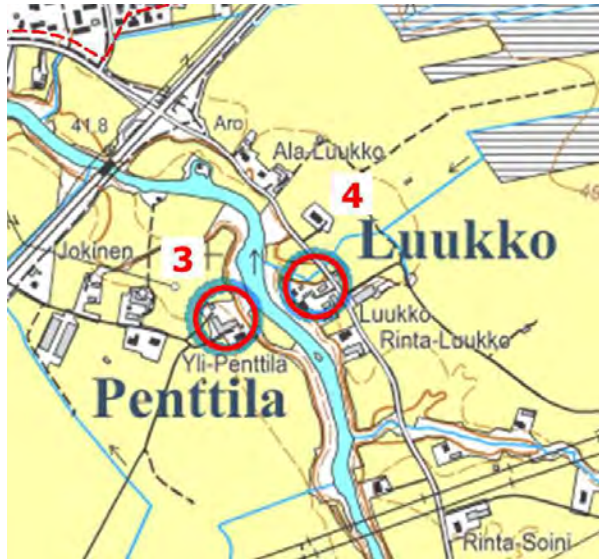
Luukon kantatilan talotontin (4) sijainti ympäröitynä peruskartalle.  
Sininen rajaus Mikroliitti 2010, punainen rajaus MH 2015.

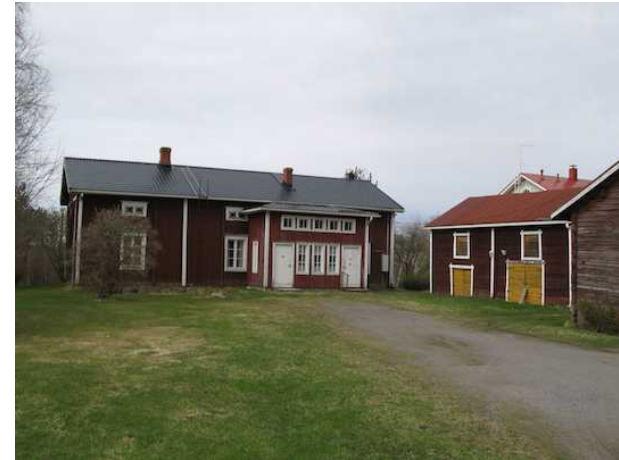
Yli-Luukon vanha päärakennus, sen oikealla puolella talli ja puori-liiverirakennuksen päätyä.

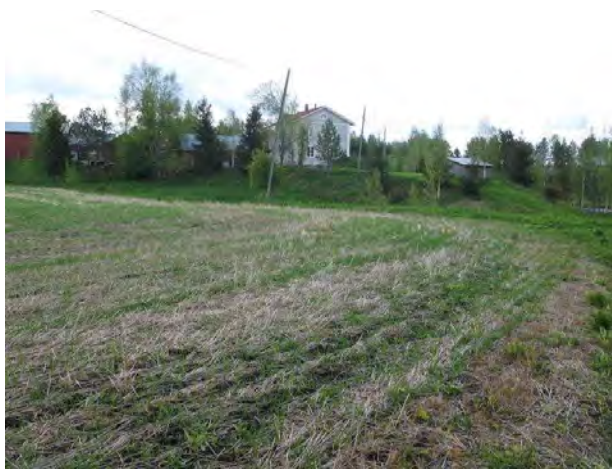
Luukon talotontin aluetta kuvattuna pohjoisesta.

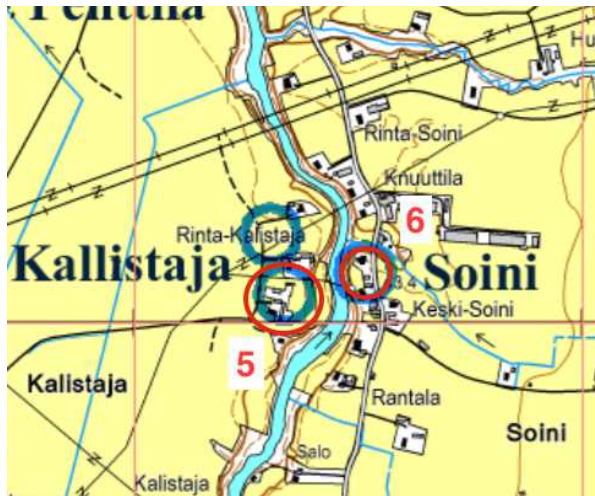
Kalistajan kantatilan talotontin (5) sijainti ympäröitynä peruskartalle. Siniset rajaukset Mikroliitti 2010, punainen rajaus MH 2015.

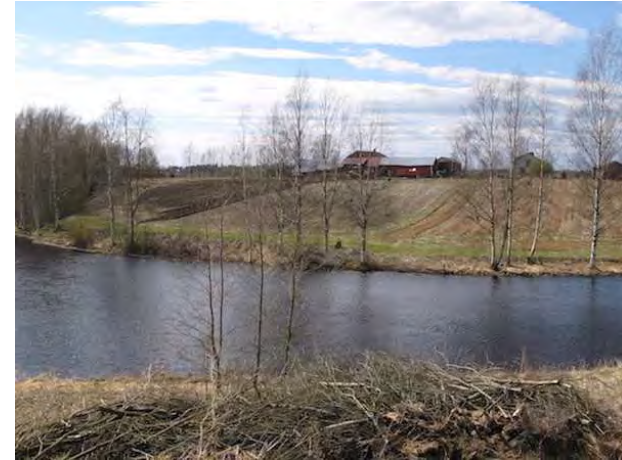
Loiva jokirantaan laskeva niitty Kalistajan talotontin itäosassa ja rakennusryhmä sen keskiosassa kuvattuna idästä, joen vastapuolelta.

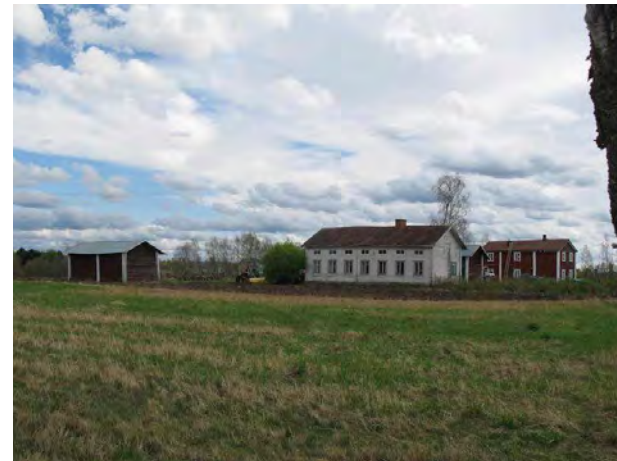
Kalistajan talotontin aluetta kuvattuna luoteesta. Etualalla Naapurin (Ala-Kalistajan) rakennukset ja taustalla Latvakalistajan rakennuksia.

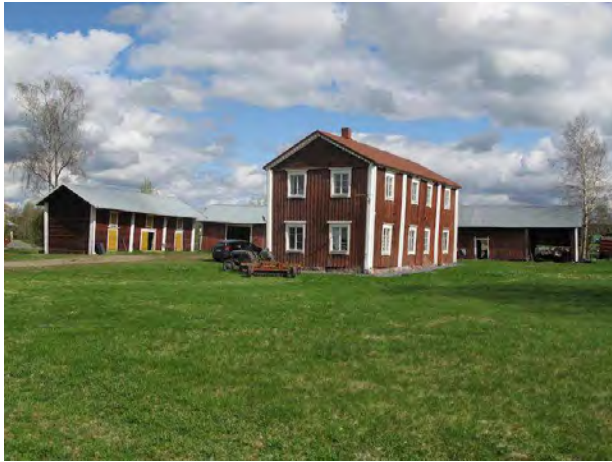
Kalistajan talotontin aluetta ja Latvakalistajan rakennukset lounaasta.

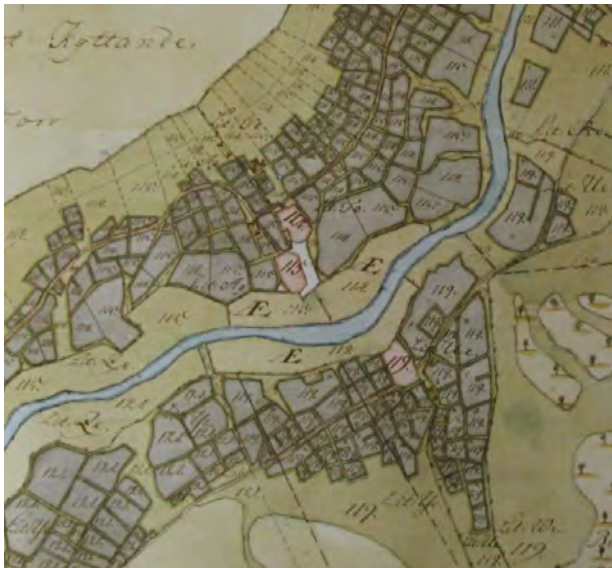
Ote maanmittari Hans Löfvendahlin 1700-luvulla, ennen isojakoa piirtämästä tiluskartasta. Joen länsipuolella näkyvät Kalistajan kylän talotontit 114 ja 115.

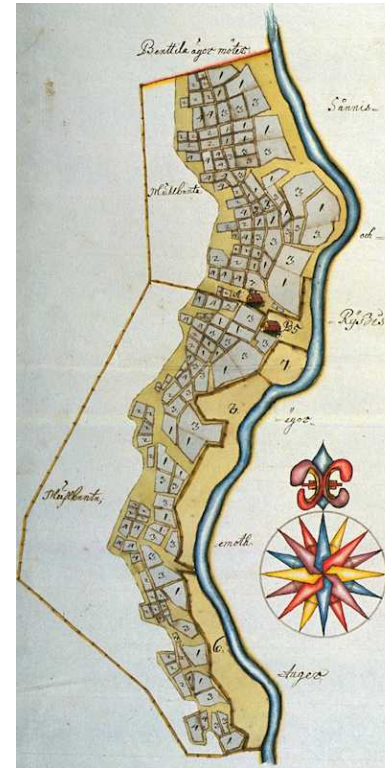
Vasemmalla Maanmittari Peter Uhmmin 1709 piirtämä maakirjakartta Kalistajan kylästä, jossa näkyy tiluskatan tavoin kaksi kulmittain rakennettua talotonttia. Oikealla pala maanmittari Hans Löfvendahlin 1792 piirtämästä Kalistajan ja Latvakalistajan isojakokartasta, jossa talotontit sijaitsivat vierekkäin.

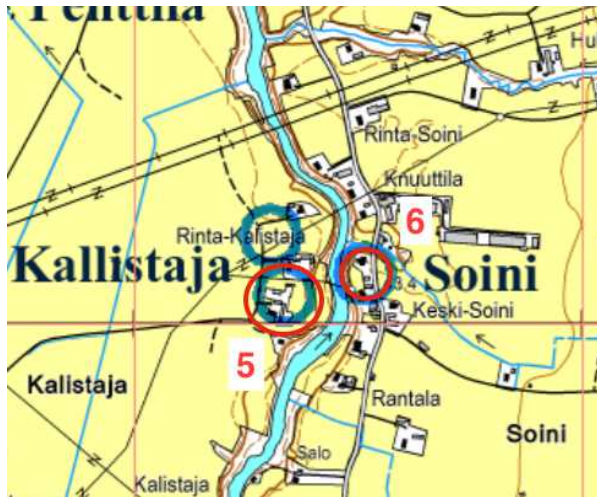
Soinin kantatilan talotontin (6) sijainti ympäröitynä peruskartalle. Sininen rajaus Mikroliitti 2010, punainen rajaus MH 2015.

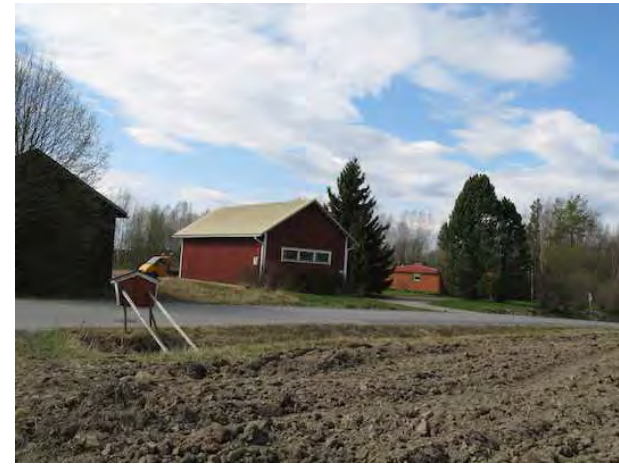
Soinin talotontin aluetta ja rakennuksia idästä.

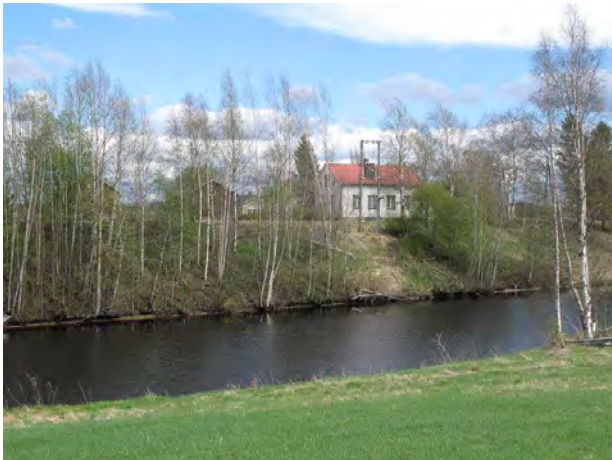
Soinin talotontti kuvattuna lännestä, joen vastapuolelta.

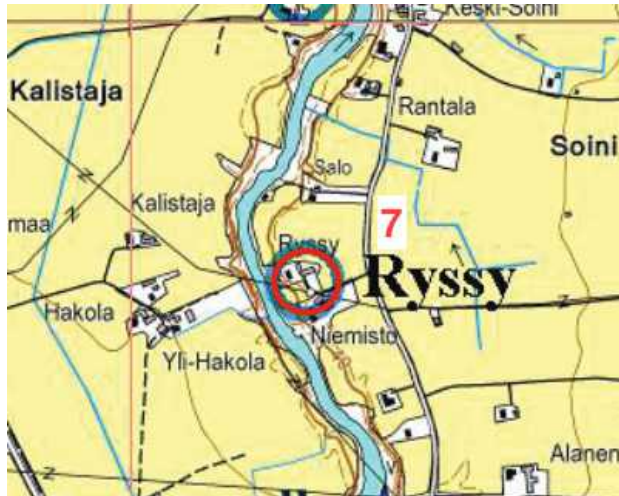
Ryssyn kantatilan talotontin (7) sijainti ympäröitynä peruskartalle. Sininen rajaus Mikroliitti 2010, punainen rajaus MH 2015.

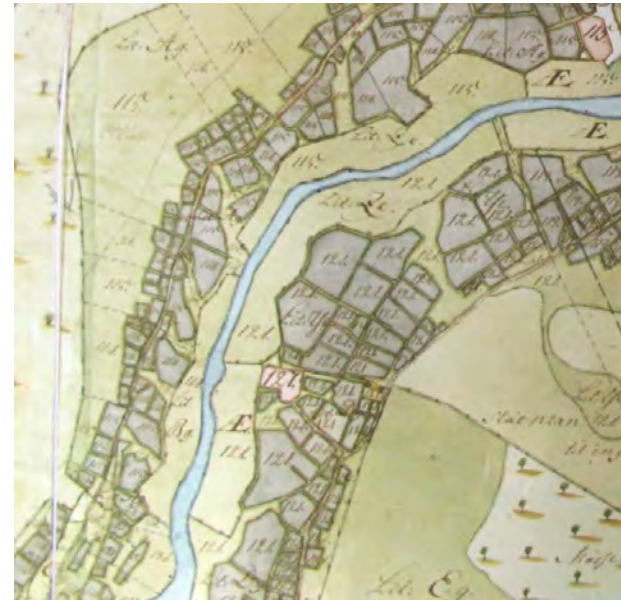
Ote maanmittari Hans Löfvendahlin 1700-luvulla, ennen isojakoa piirtämästä tiluskartasta. Ryssyn talotontilla on numero 121. Kartta: Maanmittauslaitoksen arkisto.

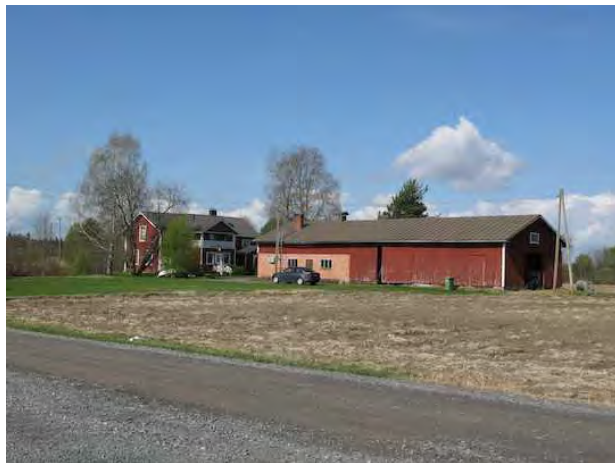
Ryssyn talotontin aluetta ja rakennuksia kaakosta.

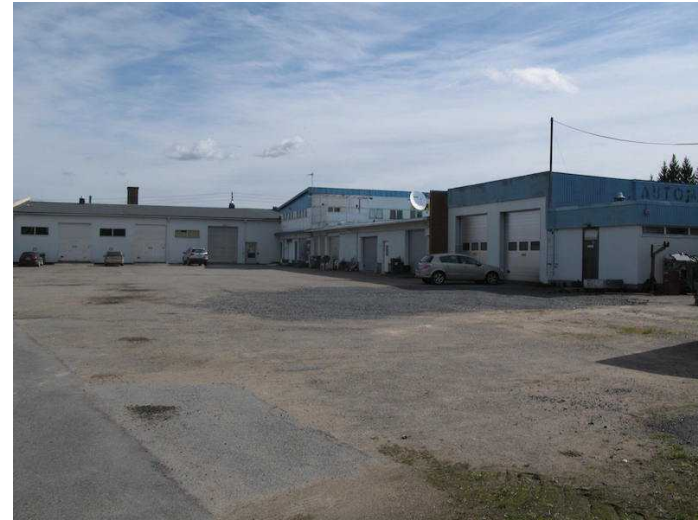
Koliinin alueella sijaitseva teollisuusrakennus, jonka ensimmäinen osa on vuodelta 1962.

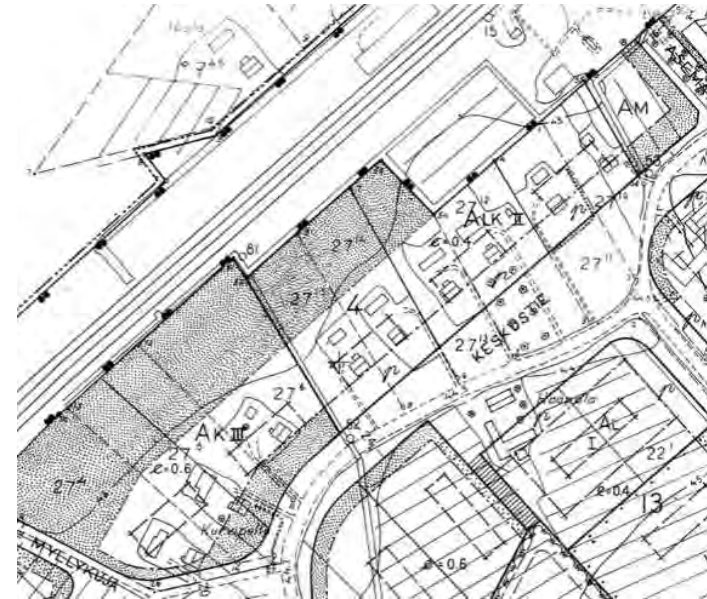
Nurmontien 1950-luvun talorivi Nurmon asemanseudun 1970 hyväksytyssä rakennuskaavassa. Kaava: Seinäjoen kaupunki, kaavoitus.

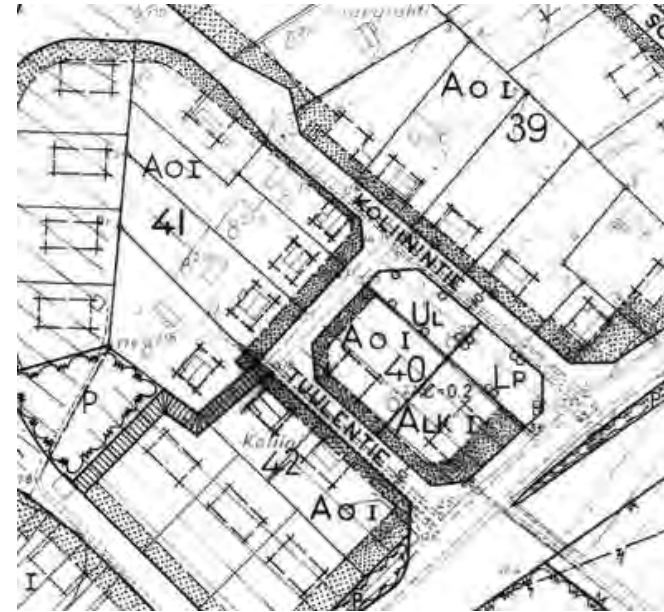
Kannaksentie (ent. Koliintie) ja Tuulentien alue Nurmon asemanseudun 1970 hyväksytyssä rakennuskaavassa. Kaava: Seinäjoen kaupunki, kaavoitus.

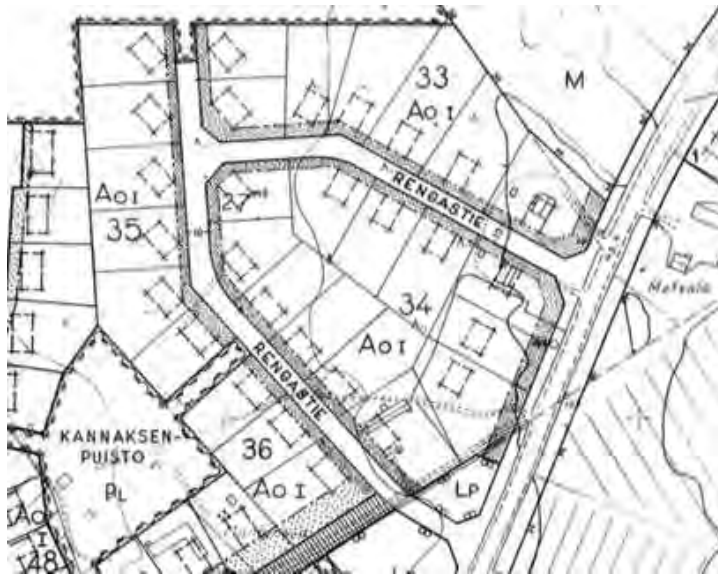
Rinkien (ent. Rengastien) alue Nurmon asemansseudun rakennuskaavassa vuodelta 1970. Kaava: Seinäjoen kaupunki, kaavoitus.

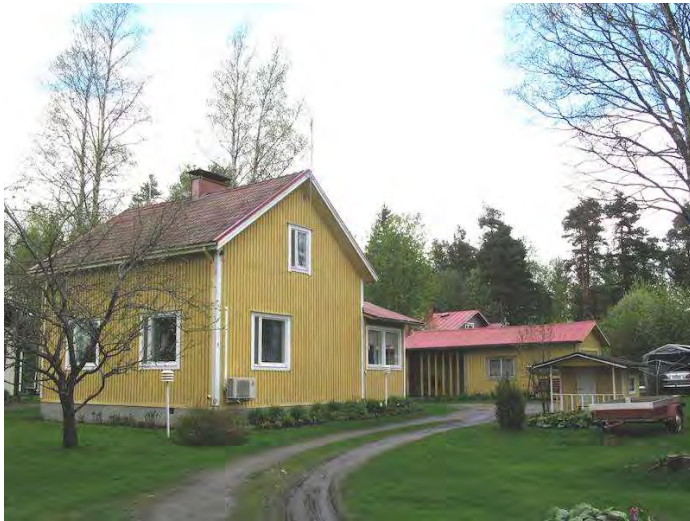
Tyypillinen jälleenrakennuskauden pientalo Kirveskujan varressa.

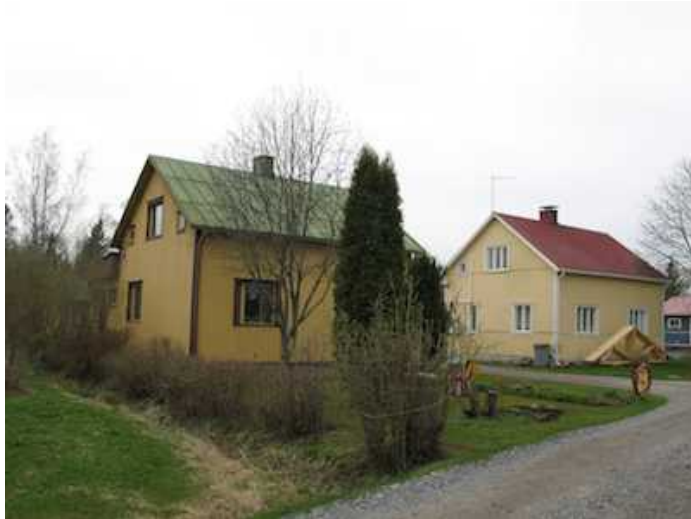
1950-luvun noppamaisia omakotitaloja Ykskorvaasentien varressa.

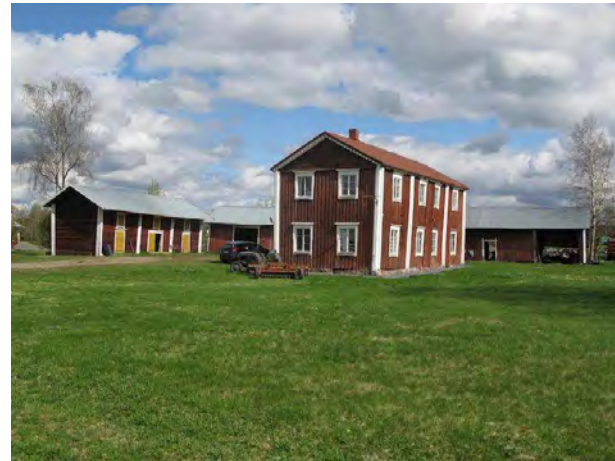
Latvakalistajan päärakennus on tyypillinen 1800-lukulainen pohjalaistalo ja sen pihapiiri hyvä esimerkki nurmi- ja hiekkapintaisesta perinteisen ilmeensä säilyttäneestä pihapiiristä, jossa asuin- ja piharakennusten sijoittelu yhä viittaa umpihamalliin.

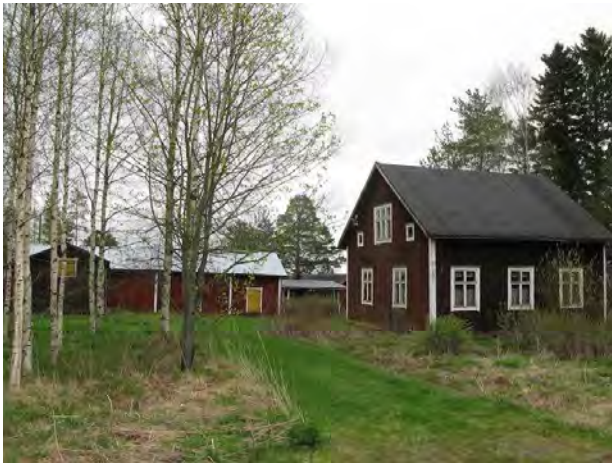
Rungoltaan lyhyt, noppamainen, puolitoistakerroksinen maaseudun asuinrakennus Keski-Nurmontien ja Kalistajantien kulmauksessa.

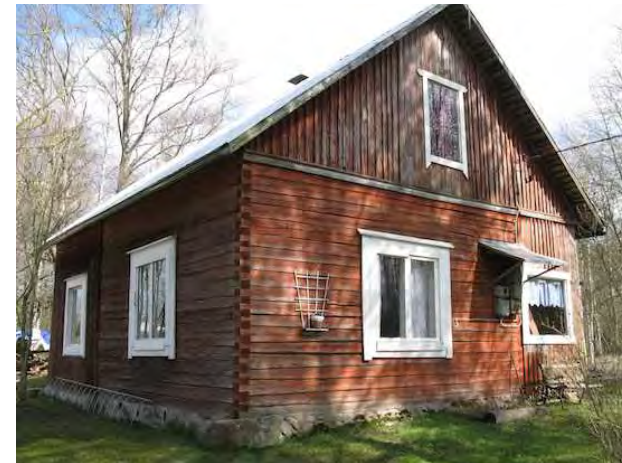
Tyypillinen 1800-1900-lukujen taitteen hirsirunkoinen torppa, jota on myöhemmin laajennettu rankorakenteisilla osilla.

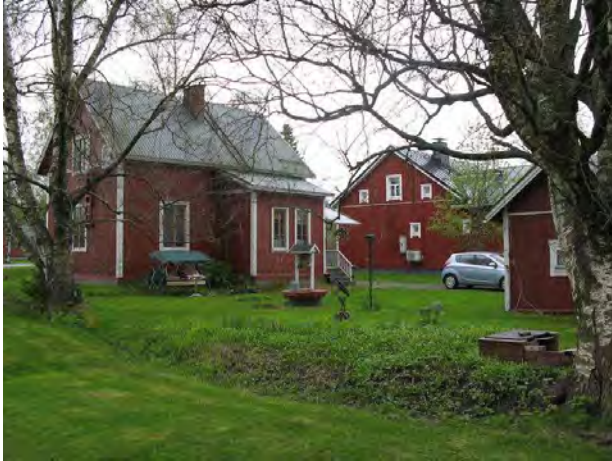
Nurmontien alkupäässä on muutamia kauniisti alkuperäisen ilmeensä säilyttäneitä 1920-luvun asuin- ja piharakennuksen muodostamia pihapiirejä.

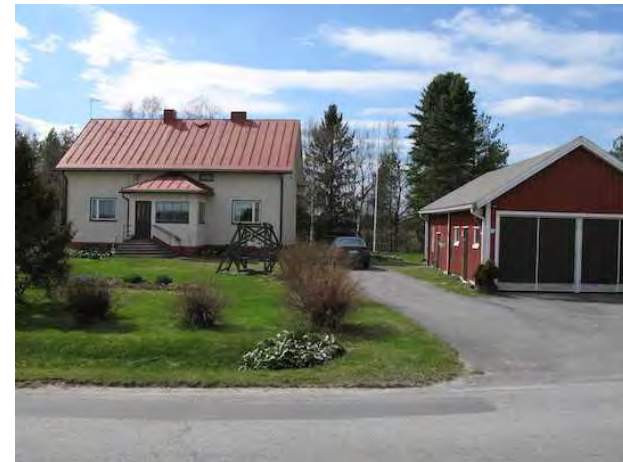
Isokoskientien varressa sijaitseva tyypillinen 1950-asuinrakennus, kauniisti hoidettuine pihoineen ja piharakennuksineen.

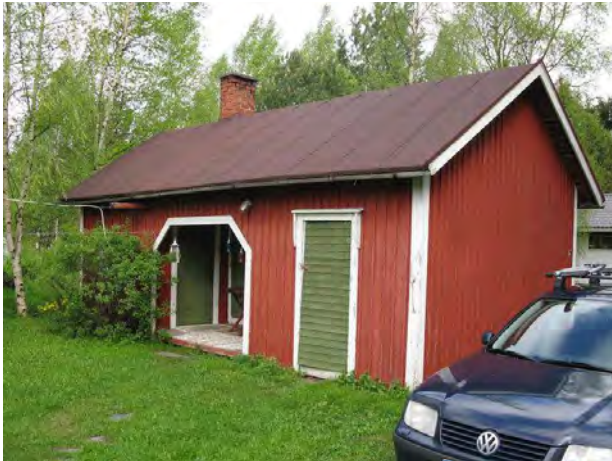
Erinomaisesti alkuperäisen ilmeensä säilyttänyt 1950-luvun piharakennus Kytötiellä.

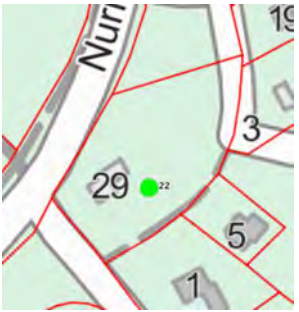
<p>22.</p>	<p>Nurmontie 29 Metsikkö 743-404-27-45</p>

<p>Pihapiiri sijaitsee Nurmontien ja Mäntyvaarantien kulmauksessa. Siihen kuuluu puolitoistakerroksinen 1950-luvun asuinrakennus, jota on myöhemmin laajennettu lisäsiivellä. Vanha asuinrakennus on purettu Höylätien puolelta. Alueen maat ovat alkujaan kuuluneet Ojelmiston tilaan (pappila).</p>	<p><b>Rakennusperinteiset arvot</b> Asuinrakennus on laajennusta lukuun ottamatta säilyttänyt erinomaisesti jälleenrakennuskauden asuinrakennuksen runkomuodon, yleisilmeen ja rakennusmateriaalit. <b>Maisemalliset arvot</b> Sijaitsee vilkkaasti liikennöidyn Nurmontien varressa, puuston suojassa; kohtalainen maisemallinen merkitys tielle ja lähiympäristöön.</p>	<p>3 -  AK 2007 AR-kortt</p>
<p>23.</p>	<p>Höylätie 2 Kannikko 743-404-27-251</p>

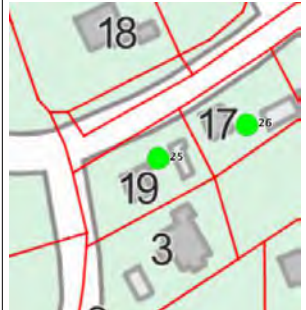
<p>Pihapiiri sijaitsee Kirveskujan ja Höylätien kulmauksessa. Pihapiirissä on 1952 rakennettu puolitoistakerroksinen asuinrakennus ja sitä vastapäätä on 1950-luvun ulkorakennus, jossa on sauna ja puuvaja. Asuinrakennusta peruskorjataan parhaillaan, mm. julkisivuverhous uusitaan. Alueen maat ovat alkujaan kuuluneet Ojelmiston tilaan (pappila).</p>	<p><b>Rakennusperinteiset arvot</b> Asuinrakennus on säilyttänyt kohtalaisesti jälleenrakennuskauden asuinrakennuksen runkomuodon ja yleisilmeen. Alkuperäiset pintamateriaalit ovat katoamassa peruskorjauksessa. Piharakennus on säilynyt alkuperäistä vastaavassa asussa. Kasvillisuudeltaan, jäsentelyltään ja pinnoiltaan pääosin tyyppillinen 1950-luvun pientalon piha. <b>Sosiaalihistorialliset arvot</b> Yhteenkuuluva rakennuspari, asuinrakennus ja piharakennus, kertoo 1950-luvun asumisen ja elämisen tavasta. <b>Maisemalliset arvot</b> Sijaitsee pientaloalueen hiljaisten poikkikatujen kulmauksessa; suurehko maisemallinen merkitys tielle ja ympäröiville omakotitonteille.</p>	<p>3 -  AK 1980 AO</p>

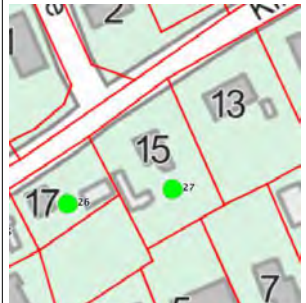
<p>Kirveskujan varrella sijaitsevassa pihapiirissä on 1956 rakennettu puolitoistakerroksinen, peruskorjattu ja pihasivulta 1993 laajennettu asuinrakennus sekä 1957 valmistunut melko kookas piharakennus. Alueen maat ovat alkujaan kuuluneet Ojelmiston tilaan (pappila).</p>	<p><b>Rakennusperinteiset arvot</b> Asuinrakennus on säilyttänyt laajennusta lukuun ottamatta kohtalaisesti jälleenrakennuskauden asuinrakennuksen runkomuodon ja yleisilmeen. Piharakennus on säilynyt alkuperäistä vastaavassa asussa. Kasvillisuudeltaan, jäsentelyltään ja pinnoiltaan pääosin tyyppillinen 1950-luvun pientalon piha. <b>Sosiaalihistorialliset arvot</b> Yhteenkuuluva rakennuspari, asuinrakennus ja piharakennus, kertoo 1950-luvun asumisen ja elämisen tavasta. <b>Maisemalliset arvot</b> Sijaitsee pientaloalueen hiljaisen poikkikadun varressa; kohtalainen maisemallinen merkitys Kirveskujalle ja ympäröiville omakotitonteille.</p>	<p>3 -  AK 1980 AO</p>

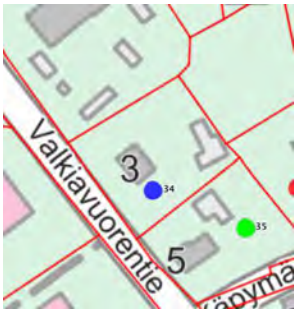
<p>34. Valkiavuorentie 3 Sorvisto 743-404-23-4</p>

<p>Pihapiiri sijaitsee vilkkaasti liikennöidyn Valkiavuorentien varrella, entisessä kuntakeskuksessa. Rinnetontilla on 1952 rakennettu rapattu puolitoistakerroksinen asuinrakennus ja sitä vastapäätä saunallinen kahdessa vaiheessa 1950-luvulla rakennettu piharakennus. Tontilla aivan kadun reunassa sijainnut vanha hirsinen Sorviston asuinrakennus on purettu nykyisen asuinrakennuksen valmistuttua. Alueen maat ovat alkujaan kuuluneet Ojelmiston tilaan (pappila).</p>	<p><b>Rakennusperinteiset arvot</b> Asuinrakennus on ikkunoiden ja katemateriaalin vaihtamista lukuun ottamatta säilyttänyt hyvin jälleenrakennuskauden asuinrakennuksen runkomuodon, yleisilmeen ja rakennusmateriaalit. Julkisivuissa on roiskerappaus, mikä selvitysalueella on melko harvinainen. Piharakennus on säilynyt pääosin alkuperäistä vastaavassa asussa. Kasvillisuudeltaan, jäsentelyltään ja pinnoiltaan tyyppillinen 1950-luvun pientalon piha.</p> <p><b>Sosiaalishistorialliset arvot</b> Yhteenkuuluva rakennuspari, asuinrakennus ja piharakennus, kertoo 1950-luvun asumisen ja elämisen tavasta.</p> <p><b>Maisemalliset arvot</b> Sijaitsee Valkiavuorentien varressa, entisessä kuntakeskuksessa; suurehko maisemallinen merkitys tielle ja lähiympäristölle.</p>	<p>2 sr2  AK 1983 AO</p>

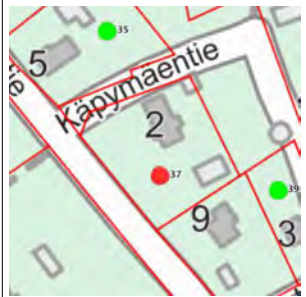
<p>37. Käpymäentie 2 Toivola (ent. apteekki) 743-404-94-1</p>

<p>Pihapiiri sijaitsee vilkkaasti liikennöidyn Valkiavuorentien ja Käpymäentien kulmauksessa, entisessä kuntakeskuksessa, päiväkotia vastapäätä. Rinnetontilla on kookkaan mansardikattoisen päärakennuksen lisäksi viimeistään 1950-luvulla rakennettu piharakennus sekä uudempi autotalli. Asuinrakennus on siirretty paikalleen 1920-luvun alussa Terijoelta ja se on yli 50-vuoden ajan toiminut Nurmon apteekkina ja apteekkarin asuntona. Talo on peruskorjattu kauniisti vanhaa vaalien. Sisätiloissa säilynyt mm. 6 pönttöuunia. Alueen maat ovat alkujaan kuuluneet Ojelmiston tilaan (pappila).</p>	<p><b>Arkkitehtoniset arvot ja rakennusperinteiset arvot</b> Asuinrakennus on kookas, huvilatyylinen, Terijoelta 1920-luvulla siirretty hirsirakennus, jossa on säilynyt runsaasti 1800-luvun lopun ja 1920-luvun tyylipiirteitä ja rakennusmateriaaleja, mm. upeat lasikuistit. Tyyliiltään ainutlaatuinen Nurmossa. Piharakennus on säilynyt pääosin alkuperäistä vastaavassa asussa. <b>Taloushistorialliset arvot</b> Nurmon apteekki on toiminut asuinrakennuksessa yli 50-vuotta. <b>Maisemalliset arvot</b> Sijaitsee entisessä kuntakeskuksessa, Valkiavuorentien varressa, osin kookkaiden mäntyjen suojassa; suurehko maisemallinen merkitys Valkiavuorentielle, Käpymäentielle ja lähiympäristölle.</p>	<p>1 sr1</p> <p>AK 1980 AL</p>

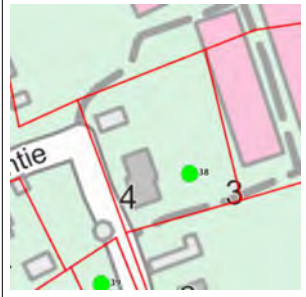
<p>38. Käpymäentie 4 Apu 743-404-54-0</p>

<p>Pihapiiri sijaitsee Käpymäentien varrella, lähellä Valkiavuoren koulua. Tontilla on Vuorikoti -niminen kehitysvammaisten asuntola, joka on alkujaan 1959 rakennettu kunnanlääkärin asuin- ja vastaanottotiloiksi. Vuorikoti on toiminut tiloissa 1991 alkaen. Lisäksi tontilla on uudehkot puurunkoinen piharakennusrakennus ja huvimaja. Alueen maat ovat alkujaan kuuluneet Ojelmiston tilaan (pappila).</p>	<p><b>Rakennusperinteiset arvot</b> Rakennus on säilyttänyt hyvin jälleenrakennuskaudelle tyyppilliset rakennusmateriaalit sekä alkuperäisen runkomuodon ja yleisilmeen. Julkisivuissa on roiskerappaus, mikä selvitysalueella on melko harvinainen. Kasvillisuudeltaan, jäsentelyltään ja pinnoiltaan pääosin tyyppilinen 1950-luvun piha. <b>Sosiaalishistorialliset arvot</b> Entinen Nurmon kunnanlääkärin asunto ja vastaanotto. <b>Maisemalliset arvot</b> Syrjäinen ja suojainen sijainti vähäliikenteisellä sivukadulla; melko vähäinen maisemallinen merkitys Käpymäentie ja lähiympäristölle.</p>	<p>3 -</p> <p>AK 1980 YO-kortt</p>

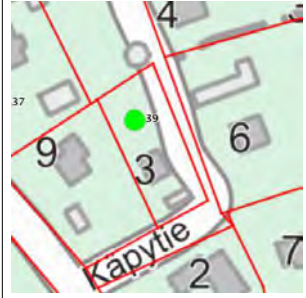
<p>39. Käpytie 3 Perämäki 743-404-27-29</p>

<p>Pihapiiri sijaitsee Käpytien varrella. Kuusiaidan rajaamalla tontilla on 1934 rakennettu, hirsirunkoinen, 1984 lisäksiivellä täydennetty pieni asuinrakennus, 1930-luvun loppupuolella rakennettu sauna-varastorakennus ja 1989 rakennettu autotalli. Alueen maat ovat alkujaan kuuluneet Ojelmiston tilaan (pappila).</p>	<p><b>Rakennusperinteiset arvot</b> Asuinrakennus on laajennusta lukuun ottamatta säilyttänyt kohtalaisesti rakennusaikansa runkomuodon, yleisilmeen ja osan rakennusmateriaaleista. Piharakennus on säilynyt pääosin alkuperäistä vastaavassa asussa. Kasvillisuudeltaan, jäsentelyltään ja pinnoiltaan perinteinen piha. <b>Sosiaalishistorialliset arvot</b> Yhteenkuuluva rakennuspari, asuinrakennus ja piharakennus, kertoo 1900-luvun asumisen ja elämisen tavasta. <b>Maisemalliset arvot</b> Sijaitsee vähäliikenteisellä sivukadulla; melko vähäinen maisemallinen merkitys Käpytielle ja ympäröiville tonteille.</p>	<p>3 -</p> <p>AK 1980 AO</p>

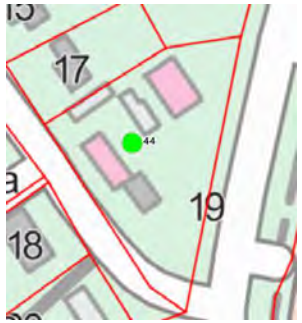
<p>44. Valkiavuorentie 19 Porvari 743-404-27-168</p>

<p>Pihapiiri sijaitsee Valkiavuorentien ja Länsitien kulmauksessa. Siihen kuuluu todennäköisesti 1880-1910 rakennettu hirsirunkoinen pohjalaistalo, jota myöhemmin on laajennettu pihasisivulta sekä jatkettu kaakkoispäädystä 1960-luvun alussa omakotitalo-osalla. Lisäksi pihassa on edellistä vastapäätä sijoitettu 1900-luvun alkupuolen osin tiilinen, osin puurakenteinen piharakennus (navetta) ja sen takana 1970-80-luvun peltihalli. Pohjakartalla vielä näkyvä kapea pitkärunkoinen piharakennus tontin luoteisrajalla on purettu jo kauan sitten. Hirsirakennuksessa on toiminut 1900-luvulla pitkään Aution sekatarvakauppa. Alueen maat ovat alkujaan kuuluneet Ojelmiston tilaan (pappila).</p>	<p><b>Rakennusperinteiset arvot</b> Kauppana toiminutta hirsirakennusta ja alkujaan navetaksi rakennettua piharakennusta on muokattu ja laajennettu voimakkaasti, mutta niiden perushahmo sekä joitakin rakennusmateriaaleja on säilynyt tunnistettavina. <b>Taloushistorialliset arvot</b> Pihapiirissä on toiminut pitkään Aution kauppa. <b>Maisemalliset arvot</b> Sijaitsee avoimella ja liikenteellisesti vilkkaalla paikalla, suurehko maisemallinen merkitys Valkiavuorentielle, Länsitielle ja lähiympäristöön.</p>	<p>3 -  AK 1970 AL</p>

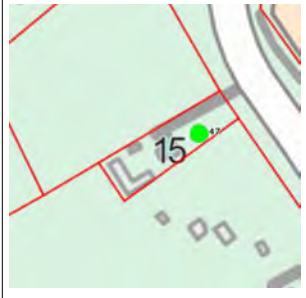
<p>47.</p>	<p>Länsitie 15 Rantamäki 743-404-8-87</p>

<p>Pihapiiri sijaitsee Länsitien varrella. Siihen kuuluu kahden huoneen hirsirunkoinen asuinrakennus, pieni saunarakennus ja hirsirakenteinen puori, johon on yhdistetty lautarakenteinen heinälato ja hirsirunkoinen navetta. Rakennukset ovat 1800-luvun lopulta tai aivan 1900-luvun alusta. Ne on tarkoitus purkaa tielinjan alta. Alueen maat ovat alkujaan kuuluneet Penttilän tilaan. Penttilästä on jaettu Alapenttilä ja siitä edelleen Hietämäki. Rantamäki on ollut Hietämäen torppa, joka on itsenäistynyt 1922.</p>	<p><b>Rakennusperinteiset arvot</b> Rakennukset ovat säilyttäneet erinomaisesti rakennusaikansa runkomuodon, yleisilmeen ja rakennusmateriaalit. Kasvillisuudeltaan, jäsentelyltään ja pinnoiltaan perinteinen, joskin hoitamaton, torpan/ pientilan piha.</p> <p><b>Sosiaali- ja taloushistorialliset arvot</b> Yhteenkuuluva rakennusryhmä, asuinrakennus ja kaksi piharakennusta, kertoo 1900-luvun torpparin/pientilällisen asumisen ja elämisen tavasta.</p> <p><b>Maisemalliset arvot</b> Sijaitsee runsaan puuston suojassa vilkasliikenteisen Länsitien varressa; kohtalainen maisemallinen merkitys tielle ja ympäröiville tonteille.</p>	<p>3 -</p> <p>AK 2009 LT-alue</p>

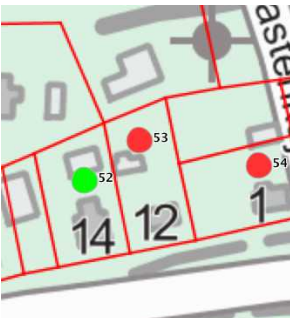
<p>53.</p>	<p>Nurmontie 12 Ranta 743-404-7-49</p>

<p>Pihapiiri sijaitsee Nurmontien varrella. Siihen kuuluu puolitoistakerroksinen, hirsirunkoinen, tien suuntaisesti 1928 rakennettu asuinrakennus sekä sitä vastapäätä sijaitseva saman ikäinen piharakennus, jossa on sauna, puuvaja ja entinen sikala. Talossa on 1900-luvulla toiminut pitkään kutomo, jossa on tehty mm. villapaitoja. Peruskorjaus on tehty 1980-90-luvuilla vanhaa vaalien. Tila on lohkottu Loukon kantatilan maista 1920-luvun lopulla.</p> <p>Huom. Kohde kuuluu selvityksessä rajattuun hyvin säilyneeseen aluekokonaisuuteen: Nurmontien alkupään talorivi.</p>	<p><b>Rakennusperinteiset arvot</b> Erinomaisesti rakennusaikansa muodot, tyylipiirteet ja materiaalit säilyttäneet asuin- ja piharakennus. Kasvillisuudeltaan, jäsentelyltään ja pinnoiltaan perinteinen piha.</p> <p><b>Sosiaali- ja taloushistorialliset arvot</b> Yhteenkuuluva rakennuspari, asuinrakennus ja piharakennus, kertoo 1900-luvun asumisen ja elämisen tavasta. Asuinrakennuksessa on toiminut kutomo.</p> <p><b>Maisemalliset arvot</b> Näkyvä sijainti vilkkaasti liikennöidyn Nurmontien varressa; suurehko maisemallinen merkitys tielle ja lähiympäristöön.</p>	<p>1 sr1</p> <p>AK 1985 AO</p>

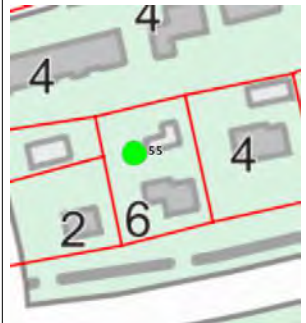
<p>55.</p>	<p>Nurmontie 6 Jaakkola 743-404-7-145</p>

<p>Pihapiiri sijaitsee Nurmontien varrella. Siihen kuuluu puolitoistakerroksinen 1952 tien suuntaisesti rakennettu, myöhemmin lisäosalla laajennettu asuinrakennus ja sitä vastapäätä sijoitettu saunallinen piharakennus. Molemmat rakennukset on peruskorjattu ja julkisivuihin asennettu peltivuoraus. Alueen maat ovat alkujaan kuuluneet Loukon kantatilan maihin. Tila on ollut rintamamiestila.</p> <p>Huom. Kohde kuuluu selvityksessä rajattuun hyvin säilyneeseen aluekokonaisuuteen: Nurmontien alkupään talorivi.</p>	<p><b>Rakennusperinteiset arvot</b> Tyypillinen jälleenrakennuskauden pientalo ja piharakennus, jotka ovat muutoksista ja laajennuksesta huolimatta yleisilmeeltään ja runkomuodoltaan tunnistettavissa. Kasvillisuudeltaan, jäsentelyltään ja pinnoiltaan pääosin tyypillinen 1950-luvun pientalon piha.</p> <p><b>Sosiaalishistorialliset arvot</b> Yhteenkuuluva rakennuspari, asuinrakennus ja piharakennus, kertoo 1950-luvun asumisen ja elämisen tavasta. Rintamamiestalo.</p> <p><b>Maisemalliset arvot</b> Näkyvä sijainti vilkkaasti liikennöidyn Nurmontien varressa; suurehko maisemallinen merkitys tielle ja lähiympäristöön.</p>	<p>3 -</p> <p>AK 1981 AO</p>

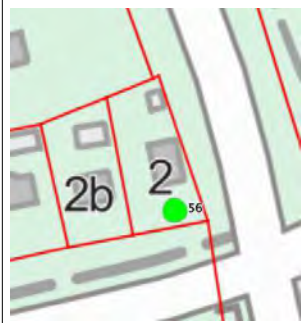
<p>56.</p>	<p>Nurmontie 2 Alapiha 743-404-7-492</p>

<p>Pihapiiri sijaitsee Nurmontien ja Länsitien kulmauksessa. Siihen kuuluu puolitoistakerroksinen karaattilevyypintainen 1954 rakennettu asuinrakennus ja uudehko pihavaja. Samalla paikalla sijainnut vanha piharakennus on purettu. Länsipuolinen tontin osa, jossa oli mm. suuri kasvimaata, on erotettu omaksi tontikseen 1990-luvulla ja siihen rakennettu uusi omakotitalo. Alueen maat ovat alkujaan kuuluneet Loukon kantatilan maihin.</p> <p>Huom. Kohde kuuluu selvityksessä rajattuun hyvin säilyneeseen aluekokonaisuuteen: Nurmontien alkupään talorivi.</p>	<p><b>Rakennusperinteiset arvot</b> Tyypillinen jälleenrakennuskauden pientalo, joka ovat muutoksista huolimatta yleisilmeeltään ja runkomuodoltaan tunnistettavissa.</p> <p><b>Maisemalliset arvot</b> Näkyvä sijainti vilkkaasti liikennöityjen Nurmontien ja Länsitien kulmauksessa; suurehko maisemallinen merkitys tielle ja lähiympäristöön.</p>	<p>3 -</p> <p>AK 1981 AO</p>

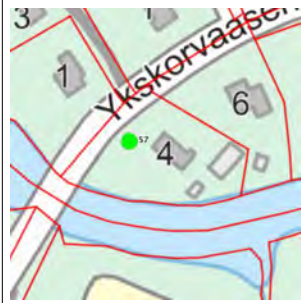
<p>57.</p>	<p>Ykskorvaasentie 4 Koskenranta 743-404-7-258</p>

<p>Pihapiiri sijaitsee Ykskorvaasentien varrella, Nurmojoen rannassa. Siihen kuuluu 1948-49 rakennettu puolitoistakerroksinen asuinrakennus, jota on 1976 laajennettu lisäksi vielä sekä 1940-50-luvun taitteen moniosainen piharakennus ja pieni sauna.</p> <p>Alueen maat ovat alkujaan kuuluneet Loukon kantatilan maihin, joista Koskenranta on lohottu erilleen 1952.</p>	<p><b>Rakennusperinteiset arvot</b> Tyypilliset jälleenrakennuskauden pientalo, piharakennus ja sauna, jotka asuinrakennuksen laajennusta lukuun ottamatta säilyneet hyvin yleisilmeeltään, runkomuodoltaan ja materiaaleiltaan. Kasvillisuudeltaan, jäsentelyltään ja pinnoiltaan tyypillinen 1950-luvun pientalon piha.</p> <p><b>Sosiaalishistorialliset arvot</b> Yhteenkuuluva rakennusryhmä, asuinrakennus, piharakennus, sauna, kertoo 1950-luvun asumisen ja elämisen tavasta.</p> <p><b>Maisemalliset arvot</b> Näkyvä sijainti melko vilkkaasti liikennöidyn Ykskorvaasentien ja Nurmojoen yli vievän sillan kupeessa; suurehko maisemallinen merkitys tielle, sillalle, jokimaisemaan ja lähitonteille.</p>	<p>3 -</p> <p>AK 1983 AO</p>

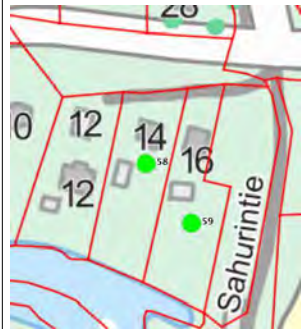
<p>58.</p>	<p>Ykskorvaasentie 14 Koskiranta 743-404-9-54</p>

<p>Pihapiiri sijaitsee Ykskorvaasentien varrella, Nurmojoen rantaan rajoittuvalla tontilla. Tontilla on 1950 rakennettu puolitoistakerroksinen hiljattain peruskorjattu asuinrakennus. Ulkorakennus, jossa oli sauna, puuvaja ja varasto on purettu. Tilalle on tarkoitettu rakentaa uusi autotalli- ja saunarakennus. Vierekkäisten tonttien, Koskirannan ja Tyynelän asuinrakennukset on rakennettu sisaruksille samaan aikaan, samoilla piirustuksilla, toinen peilikuvana. Alueen maat ovat alkujaan kuuluneet Luukon kantatilaan, josta on myöhemmin erotettu Paavola ja Paavolasta Koskiranta 1950.</p>	<p><b>Rakennusperinteiset arvot</b> Tyypillinen jälleenrakennuskauden pientalo, joka on muutoksista huolimatta yleisilmeeltään ja runkomuodoltaan tunnistettavissa. <b>Maisemalliset arvot</b> Näkyvä sijainti melko vilkkaasti liikennöidyn Ykskorvaasentien varressa; kohtalainen maisemallinen merkitys tielle ja lähitonteille.</p>	<p>3 -  AK 1983 AO</p>

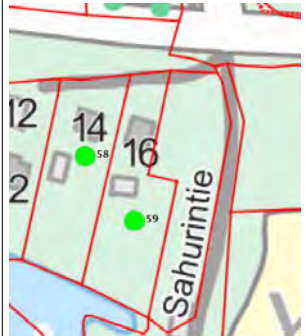
<p>59.</p>	<p>Ykskorvaasentie 16 Tyynelä 743-404-9-53</p>

<p>Pihapiiri sijaitsee Ykskorvaasentien varrella, Nurmojoen rantaan rajoittuvalla tontilla. Tontilla on 1950 rakennettu puolitoistakerroksinen asuinrakennus, jota on 1976 laajennettu lisäosalla. Vanha piharakennus on samalla muokattu varastoksi ja autokatokseksi. Vierekkäisten tonttien, Tyynelän ja Koskirannan asuinrakennukset on rakennettu sisaruksille samaan aikaan, samoilla piirustuksilla, toinen peilikuvana. Alueen maat ovat alkujaan kuuluneet Luukon kantatilaan, josta on myöhemmin erotettu Paavola ja Paavolasta Tyynelä 1950.</p>	<p><b>Rakennusperinteiset arvot</b> Tyypillinen jälleenrakennuskauden pientalo, joka on muutoksista ja laajennuksesta huolimatta yleisilmeeltään ja runkomuodoltaan tunnistettavissa. Kasvillisuudeltaan, jäsentelyltään ja pinnoiltaan tyypillinen 1950-luvun pientalon piha. <b>Maisemalliset arvot</b> Näkyvä sijainti melko vilkkaasti liikennöidyn Ykskorvaasentien varressa; kohtalainen maisemallinen merkitys tielle ja lähitonteille.</p>	<p>3 -  AK 1983 AO</p>

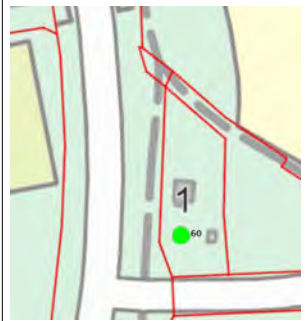
<p>60.</p>	<p>Ojelmistontie 1 Välipelto 743-404-27-249</p>

<p>Ojelmistontien ja Länsitien kulmauksessa sijaitseva pihapiiri, johon kuuluu 1947 rakennettu hirsirunkoinen, puolitoistakerroksinen asuinrakennus sekä uudehkot grillikatso ja pihavaja. Tontilta on palanut pitkä ulkorakennus, jossa oli navetta, puori ja lato. Talossa toimii päihdetyötä tekevän Nurmon Sininauha ry:n päivätoimintakeskus. Alueen maat ovat alkujaan kuuluneet Ojelmiston tilaan (pappila).</p>	<p><b>Rakennusperinteiset arvot</b> Tyypillinen jälleenrakennuskauden pientalo, joka ovat muutoksista huolimatta yleisilmeeltään ja runkomuodoltaan tunnistettavissa. <b>Maisemalliset arvot</b> Näkyvä sijainti vilkkaasti liikennöidyn Länsitien varressa, lisäksi tontin kahdelta puolelta kulkee kevyenliikenteenväylät; suurehko maisemallinen merkitys tielle ja avoimelle lähiympäristölle.</p>	<p>3 -  AK 1982 AO</p>

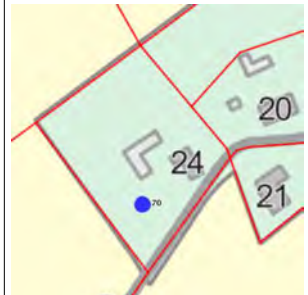
<p>Pihapiiri sijaitsee Keski-Nurmontiestä erkanevan kapean Korpuusentien varrella. Puuston suojaamassa pihapiirissä on kapea, pitkä, hirsirunkoinen, osin multipenkkiperustainen, todennäköisesti 1800-luvun lopulla rakennettu asuinrakennus sekä melko huonokuntoinen talli-lato-vajarakennus. Vähän kauempana sijaitsee lautarakenteinen saunarakennus. Maat ovat alkujaan kuuluneet Penttilän kantatilaan, josta on jaettu Alapenttilä (myöhemmin Penttilä) ja edelleen Alanen (Myöhemmin Pelto-Alanen). Tila on ilmeisesti ollut alkujaan Penttilän torppa.</p>	<p><b>Rakennushistorialliset arvot</b> Hyvin alkuperäiset piirteet ja rakennusmateriaalit säilyttäneet asuinrakennus, moniosainen piharakennus ja sauna. Kasvillisuudeltaan, jäsentelyltään ja pinnoiltaan perinteinen maatalon pihapiiri.</p> <p><b>Sosiaali- ja taloushistorialliset arvot</b> Yhteenkuuluva rakennusryhmä, asuinrakennus, piharakennus, sauna, kertoo erinomaisella tavalla 1800-1900-luvun torpan/pientilan toiminnasta ja asumisen ja elämisen tavasta.</p> <p><b>Maisemalliset arvot</b> Syrjäinen ja puuston suojaama sijainti vähäliikenteisen Korpuusentien varrella; melko vähäinen maisemallinen merkitys tielle, ympäröivään peltomaisemaan ja lähitonteille.</p> <p>Huom. Kohde kuuluu selvityksessä rajattuun maisemallisesti merkittävään Keski-Nurmontien maatalousalueeseen.</p>	<p>2 sr2</p>

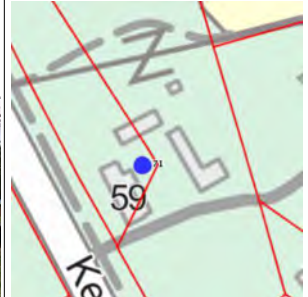
<p>Pihapiiri sijaitsee metsäsaarekkeessa Keski-Nurmontien varrella. Siihen kuuluu pitkä yhdeksän ikkunainen tiensuuntaisesti ilmeisesti 1800-luvun lopulla rakennettu pohjalaistalo ja sitä vastapäätä sijaitseva aittaliiverirakennus sekä pihan pohjoisivulla oleva viljapuori-tallirakennus. Tallirakennuksen takana on ollut talli, riihi ja kivenavetta sekä sauna. Maat ovat alkujaan kuuluneet Penttilän kantatilaan, josta on jaettu Alapenttilä (myöhemmin Penttilä) ja edelleen Lonki.</p>	<p><b>Rakennushistorialliset arvot</b> Hyvin hyvin alkuperäiset piirteet ja rakennusmateriaalit säilyttäneet pohjalaistalo, kaksi piharakennusta ja sauna. Kasvillisuudeltaan, jäsentelyltään ja pinnoiltaan perinteinen maatalon pihapiiri, jossa on nähtävissä viitteitä umpipihamallista.</p> <p><b>Sosiaali- ja taloushistorialliset arvot</b> Yhteenkuuluva rakennusryhmä, asuinrakennus, piharakennukset, kertoo erinomaisella tavalla 1800-1900-luvun maatalon toiminnasta ja asumisen ja elämisen tavasta.</p> <p><b>Maisemalliset arvot</b> Näkyvä sijainti vilkkaasti liikennöidyn Keski-Nurmontien varrella; suuri maisemallinen merkitys tielle ja lähitonteille.</p> <p>Huom. Kohde kuuluu selvityksessä rajattuun maisemallisesti merkittävään Keski-Nurmontien maatalousalueeseen.</p>	<p>2 sr2</p>

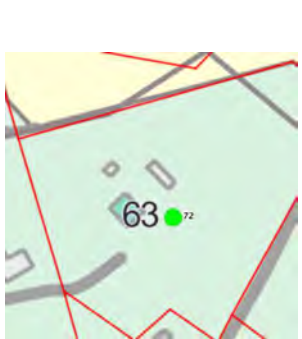
<p>72. Keski-Nurmontie 63 Väljä 743-404-8-921</p>

<p>Pihapiiri sijaitsee Keski-Nurmontieltä erkanevan kapean pihatien päässä puuston suojassa. Siihen kuuluu puolitoistakerroksinen asuinrakennus ja sitä vastapäätä sijoitettu hirsirunkoinen aitta, jota on jatkettu lautarakenteisella osalla. Pihan luoteisreunalla on saunarakennus. Asuinrakennuksen vanhin osa on todennäköisesti rakennettu 1800-1900-lukujen taitteessa. Sitä on 1940-luvulla laajennettu runkoa leventämällä ja korottamalla. Maat ovat alkujaan kuuluneet Penttilän kantatilaan, josta on jaettu Alapenttilä (myöhemmin Penttilä) ja edelleen Väljä. Tila on ilmeisesti ollut alkujaan Penttilän torppa.</p>	<p><b>Rakennusperinteiset arvot</b> Kohtalaisesti säilynyt asuinrakennus ja erinomaisesti alkuperäiset piirteet, muodot ja rakennusmateriaalit säilyttäneet piharakennus ja sauna. Jäsentelyltään ja pinnoiltaan perinteinen torpan piha. <b>Sosiaali- ja taloushistorialliset arvot</b> Yhteenkuuluva rakennusryhmä, asuinrakennus, piharakennus, sauna, kertoo erinomaisella tavalla 1800-1900-luvun torpan/pientilan toiminnasta ja asumisen ja elämisen tavasta. <b>Maisemalliset arvot</b> Syrjäinen ja puuston suojaama sijainti pihatien päässä; vähäinen maisemallinen merkitys pohjois- ja itäpuoliseen peltomaisemaan sekä lähitonteille.</p> <p>Huom. Kohde kuuluu selvityksessä rajattuun maisemallisesti merkittävään Keski-Nurmontien maatalousalueeseen.</p>	<p>3 -</p>

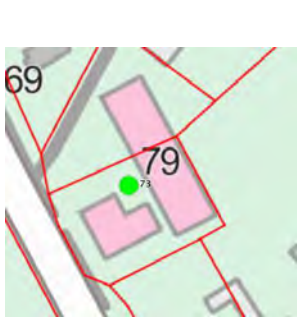
<p>73. Keski-Nurmontie 79 Ylipää 743-404-8-414</p>

<p>Pihapiiri sijaitsee aivan Keski-Nurmontien varressa. Siihen kuuluu kookas hirsirunkoinen 1906 rakennettu entinen Nurmon Ylipään nuorisoseuran talo, jota on laajennettu ja peruskorjattu 1930-luvulla. Talo on 1970-luvun lopussa muutettu maatalouskoneiden rengasliikkeeksi ja 2004 traktorimuseoksi. Kuisti on purettu tien puolelta ja tilalle avattu kookkaat oviaukot, mutta siinä on säilynyt vanhoja ikkunoita, julkisivua jäsentävät följarit sekä osittain sisätilojen pintoja. Talon takana on 1978 valmistunut varastohalli. Maat ovat alkujaan kuuluneet Penttilän kantatilaan, josta on jaettu Yläpenttilä, siitä Kujapenttilä ja edelleen Ylipää.</p>	<p><b>Rakennusperinteiset arvot</b> Kohtalaisesti alkuperäiset piirteet, muodot ja rakennusmateriaalit säilyttänyt entinen nuorisoseurantalo. <b>Sosiaali- ja sivistyshistorialliset arvot</b> Kohde on entinen Nurmon ylipään nuorisoseuran talo, joka on 1900-luvulla toiminut pitkään kokoontumispaikkana. Nykyisin se toimii yksityisenä traktorimuseona. <b>Maisemalliset arvot</b> Näkyvä sijainti aivan vilkkaasti liikennöidyn Keski-Nurmontien reunassa; suuri maisemallinen merkitys tielle ja lähitonteille.</p> <p>Huom. Kohde kuuluu selvityksessä rajattuun maisemallisesti merkittävään Keski-Nurmontien maatalousalueeseen.</p>	<p>3 -</p>

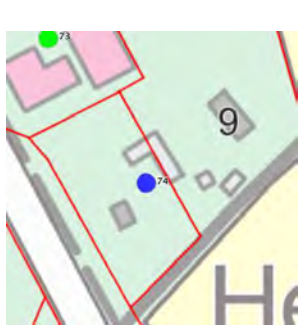
<p>74. Kalistajantie 9 Kantaheikkilä 743-404-159-1</p>

<p>Pihapiiri sijaitsee Keski-Nurmontien ja Kalistajantien kulmauksessa. Siihen kuuluu ryhdikäs puolitoistakerroksinen asuinrakennus ja sitä vastapäätä sijoitettu L-muotoinen moniosainen ulkorakennus. Asuinrakennus on todennäköisesti rakennettu 1880-luvulla ja peruskorjattu 1950-luvulla. Pihapiiriin on lisäksi kuulunut toinen asuinrakennus, kaksi eri-ikäistä navettaa, puimala ja sauna. Maat ovat alkujaan kuuluneet Penttilän kantatilaan, josta on jaettu Yläpenttilä, siitä Kujapenttilä ja edelleen Heikkilä. Tila on saattanut alkujaan olla Kujapenttilän torppa.</p>	<p><b>Rakennusperinteiset arvot</b> Asuin- ja piharakennuksen alkuperäiset piirteet, muodot ja rakennusmateriaalit ovat säilyneet erinomaisesti. Jäsentelyltään ja pinnoiltaan perinteinen pientilan piha. <b>Sosiaali- ja taloushistorialliset arvot</b> Yhteenkuuluva rakennuspari, asuinrakennus, kertoo 1800-1900-luvun torpan/pientilan toiminnasta ja asumisen ja elämisen tavasta. <b>Maisemalliset arvot</b> Melko näkyvä sijainti vilkkaasti liikennöidyn Keski-Nurmontien ja kalistajantien kulmauksessa; suurehko maisemallinen merkitys tielle ja lähitonteille.</p> <p>Huom. Kohde kuuluu selvityksessä rajattuun maisemallisesti merkittävään Keski-Nurmontien maatalousalueeseen.</p>	<p>2 sr2</p>
