# Nurmon kulttuuriympäristöselvitys

Nurmon keskustan osayleiskaavan tarkistuksen ja laajennuksen taustaselvitys  
Kulttuuriympäristö  
2015

Miia Hinnerichsen  
Etelä-Pohjanmaan maakuntamuseo

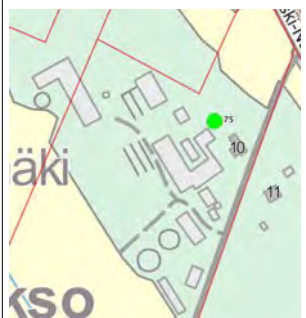
<p>75.</p>	<p>Hevoskorvenkylätie 10 Latvala 743-404-55-6</p>

<p>Pihapiiri sijaitsee Keski-Nurmontieltä erkanevan Hevoskorvenkylätien varressa. Laajan pihapiirikokonaisuuteen kuuluu 1949 rakennettu ja kahdesti laajennettu puolitoistakerroksinen asuinrakennus, 1800-luvun lopulta peräisin olevat hirsirunkoinen puoririvi, 1949 rakennettu navetta, 1857 rakennettu riihi sekä lukuisia uudempia maatalousrakennuksia.</p> <p>Huom. Kohde kuuluu selvityksessä rajattuun maisemallisesti merkittävään Keski-Nurmontien maatalousalueeseen.</p>	<p><b>Rakennusperinteiset arvot</b> Kohtalaisesti säilynyt jälleenrakennuskauden asuinrakennus ja melko hyvin alkuperäiset piirteet ja rakennusmateriaalit säilyttäneet piharakennukset. Kasvillisuudeltaan, jäsentelyltään ja pinnoiltaan perinteinen maatalon piha.</p> <p><b>Sosiaali- ja taloushistorialliset arvot</b> Yhteenkuuluva rakennusryhmä, asuinrakennus, puori, riihi, kertoo 1800-1900-luvun maatalon toiminnasta ja asumisen ja elämisen tavasta. Tila on yhä toimiva Valion luomumaitotila.</p> <p><b>Maisemalliset arvot</b> Jokseenkin syrjäinen sijainti Hevoskorvenkylätien varressa; inventoiduilla rakennuksilla on vähäinen maisemallinen merkitys tielle sekä lähitontille.</p>	<p>3 -</p>

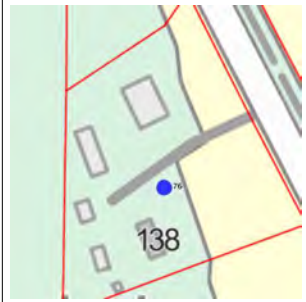
<p>76.</p>	<p>Keski-Nurmontie 138 Uusi-Hakola 743-404-8-2052</p>

<p>Pihapiiri sijaitsee Keski-Nurmontiestä erkanevan pihatien päässä. Siihen kuuluu 1928 rakennettu, kahdesti peruskorjattu pohjalaistalo, sitä vastapäätä sijaitseva muualta siirretty kolmiosainen puoririvi, maakellari, 1970-luvun piharakennus, 1960-luvun navetta ja 1990-luvun konehalli.</p> <p>Maat ovat alkujaan kuuluneet Kalistajan kantatilaan, josta on jaettu Ylihakola ja siitä edelleen Uusi-Hakola 1926.</p> <p>Huom. Kohde kuuluu selvityksessä rajattuun maisemallisesti merkittävään Keski-Nurmontien maatalousalueeseen.</p>	<p><b>Rakennusperinteiset arvot</b> Melko hyvin alkuperäiset piirteet ja rakennusmateriaalit säilyttäneet pohjalaistalo ja kellari sekä erinomaisesti säilynyt puoririvi. Kasvillisuudeltaan, jäsentelyltään ja pinnoiltaan pääosin perinteinen maatalon pihapiiri.</p> <p><b>Sosiaali- ja taloushistorialliset arvot</b> Yhteenkuuluva rakennusryhmä, asuinrakennus, puori, kellari, kertoo 1800-1900-luvun maatalon toiminnasta ja asumisen ja elämisen tavasta.</p> <p><b>Maisemalliset arvot</b> Melko näkyvä sijainti vilkkaasti liikennöidyn Keski-Nurmontien tuntumassa; kohtalainen maisemallinen merkitys tielle ja lähiympäristöön sekä itäpuoliseen avoimeen peltomaisemaan.</p>	<p>2 sr2</p>

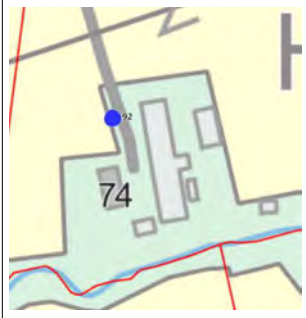
<p>92.</p>	<p>Katajamäentie 74 Huhta 743-404-9-59</p>

<p>Pihapiiri sijaitsee Katajamäentiestä erkanevan pihatein päässä, Nurmojokeen laskevan Käenluoman varressa. Pihan kuuluu 1948 rakennettu hieman pohjalaistaloa muistuttava puolitoistakerroksinen asuinrakennus, johon on tehty 1970-luvulla peruskorjaus ja laajennus sekä pihasauna. Lisäksi pihassa on punatiilinen navetta, joka on läpikuljettavalla katososalla yhdistetty puori-liiverirakennukseen sekä uudempi konehalli. Tila on lohkottu 1947 Yliluukon maista. Eläintenpito on lopetettu 1990-luvun alussa ja pellot ovat nykyisin vuokrattuina.</p>	<p><b>Rakennusperinteiset arvot</b> Hyvin säilynyt jälleenrakennuskauden asuintalo ja hyvin alkuperäiset piirteet ja rakennusmateriaalit säilyttäneet piharakennukset. Kasvillisuudeltaan, jäsentelyltään ja pinnoiltaan perinteinen maatalan pihapiiri.</p> <p><b>Sosiaali- ja taloushistorialliset arvot</b> Yhteenkuuluva rakennusryhmä, asuinrakennus, piharakennukset, kertoo jälleenrakennuskauden uudistilan toiminnasta ja asumisen ja elämisen tavasta.</p> <p><b>Maisemalliset arvot</b> Näkyvä sijainti Katajamäentien tuntumassa; suuri maisemallinen merkitys tielle, ympäröivään avoimen peltomaisemaan ja lähiympäristöön.</p> <p>Huom. Kohde kuuluu selvityksessä rajattuun maisemallisesti merkittävään Nurmonjokilaakson maatalousalueeseen.</p>	<p>2 sr2</p>

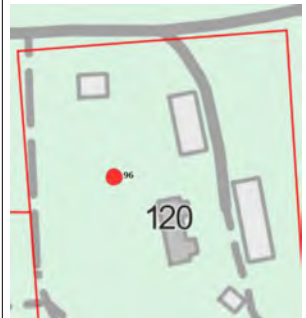
<p>96.</p>	<p>Soinintie 120 Ahonmäki (Soini) 743-404-10-115</p>

<p>Pihapiiri sijaitsee Soinintien varressa etäällä muusta asutuksesta. Maat ovat alkujaan kuuluneet Soinin kantatilalle. Talo on kertoman mukaan sijainnut 1800-luvulla Isokoskentien varressa ja siirretty nykyiselle paikalleen 1800-lopussa. Kotiseutumme Nurmo ja Lapua -kirjan mukaan puolitoistakerroksinen pohjalaistalo on rakennettu 1800-luvun lopussa. Osa rakennuksesta on myöhemmin muutettu traktoritali-korjaustilaksi ja lämpökeskukseksi. Lisäksi tilalla on kookas 1891 rakennettu lohkokivinavetta, joka on myöhemmin muutettu konehalliksi, komea viisiosainen aittarakennus vuodelta 1897, pieni puuvaja, uudehko suuri viljankuivaamo ja kellarisauna. Lypsykarjaa on pidetty 1972 asti. Tallirakennus sekä muutamia muita piharakennuksia on purettu.</p>	<p><b>Rakennusperinteiset arvot</b> Hyvin rakennusaikansa piirteet ja rakennusmateriaalit säilyttäneet pohjalaistalo ja riviaitta sekä kohtalaisesti säilynyt konehalliksi muutettu harmaakivinavetta. Kasvillisuudeltaan, jäsentelyltään ja pinnoiltaan melko hyvin säilynyt perinteinen maatalon pihapiiri. <b>Sosiaali- ja taloushistorialliset arvot</b> Yhteenkuuluva rakennusryhmä, asuinrakennus, piharakennukset, kertoo erinomaisella tavalla 1800-1900-luvun maatalon toiminnasta ja asumisen ja elämisen tavasta. Tilan viljelytoiminta jatkuu. <b>Maisemalliset arvot</b> Syrjäinen sijainti puuston suojassa, Soinintien varressa; vähäinen maisemallinen merkitys tielle ja lähiympäristölle.</p> <p>Huom. Kohde kuuluu selvityksessä rajattuun maisemallisesti merkittävään Nurmonjokilaakson maatalousalueeseen.</p>	<p>1 sr1</p>

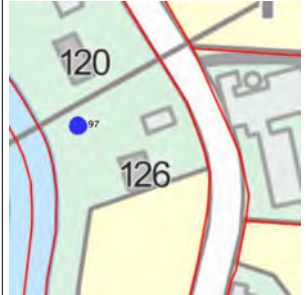
<p>97.</p>	<p>Isokoskentie 126 Knuutti 743-404-10-156</p>

<p>Pihapiiri sijaitsee Isokoskentien varressa. Siihen kuuluu 1956 rakennettu puolitoistakerroksinen rankorunkoinen ajalle tyypillinen pientalo ja saman ikäinen piharakennus, jossa on mm. autotalli. Tilan vanha päärakennus oli vuodelta 1906. Pohjoispuolelle on 1980-luvulla rakennettu uusi asuinrakennus. Alueen maat ovat alkujaan kuuluneet Soinin kantatilalle. Knuutti-tilan tila lienee perustettu 1900-luvun alussa. Se on nykyisin Atrian broileritila. Kanalarakennukset sijaitsevat tien vastakkaisella puolella.</p>	<p><b>Rakennusperinteiset arvot</b> Hyvin alkuperäiset piirteet ja rakennusmateriaalit säilyttäneet jälleenrakennuskauden pientalo ja piharakennus. Osin kasvillisuudeltaan, jäsentelyltään ja pinnoiltaan perinteinen pientalon piha. <b>Sosiaali- ja taloushistorialliset arvot</b> Yhteenkuuluva rakennuspari, asuinrakennus, piharakennus, kertoo 1950-luvun asumisen ja elämisen tavasta. <b>Maisemalliset arvot</b> Näkyvä sijainti Isokoskentien varressa; suurehko maisemallinen merkitys tielle, ympäröivään peltomaisemaan, jokimaisemaan ja lähiympäristölle.</p> <p>Huom. Kohde kuuluu selvityksessä rajattuun maisemallisesti merkittävään Nurmonjokilaakson maatalousalueeseen.</p>	<p>2 sr2</p>

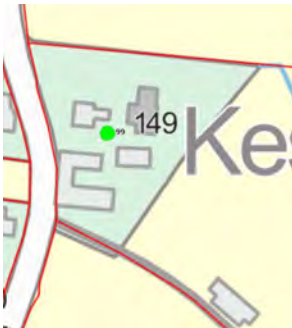
<p>99.</p>	<p>Isokoskentie 149 Keski-Soini 743-404-10-231</p>

<p>Pihapiiri sijaitsee Isokoskentien varressa. Siihen kuuluu 1939 rakennettu puolitoistakerroksinen hirsirunkoinen, 1970-luvulla peruskorjattu ja mineriiteillä verhottu asuinrakennus, punatiilinen lautarakenteisilla osilla jatkettu navettarakennus sekä Soininkyläntien varressa sijaitseva vanha riihi. Pihan itäreunalle on 2010-luvulla rakennettu toinen asuinrakennus ja autokatos. Tilan vanha päärakennus on tuhoutunut 1930-luvun lopussa tulipalossa, samoin kuin 3 muutakin lähitalojen asuinrakennusta. Alueen maat ovat kuuluneet Soinin kantatilaan.</p>	<p><b>Rakennusperinteiset arvot</b> Kohtalaisesti alkuperäiset piirteet ja rakennusmateriaalit säilyttäneet asuinrakennus sekä melko hyvin säilyneet moniosainen navettarakennus ja riihi. Pinnoiltaan ja jäsentelyltään osin perinteinen maatilan pihapiiri.</p> <p><b>Sosiaali- ja taloushistorialliset arvot</b> Yhteenkuuluva rakennusryhmä, asuinrakennus, piharakennukset, kertoo 1900-luvun maatilan toiminnasta ja asumisen ja elämisen tavasta.</p> <p><b>Maisemalliset arvot</b> Näkyvä sijainti Isokoskentien varressa; suuri maisemallinen merkitys tielle, ympäröivään avoimeen peltomaisemaan ja lähiympäristölle.</p> <p>Huom. Kohde kuuluu selvityksessä rajattuun maisemallisesti merkittävään Nurmonjokilaakson maatalousalueeseen.</p>	<p>3 -</p>

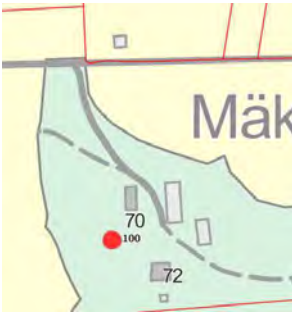
<p>100.</p>	<p>Soininkyläntie 70 Mäkelä 743-404-24-2</p>

<p>Pihapiiri sijaitsee Soininkyläntiestä erkanevan lyhyen pihatien päässä, kallioisella mäellä. Siihen kuuluu 1899-1903 rakennettu, 1987 peruskorjattu pohjalaistalo, sementtitiilinaavetta vuodelta 1938, Soininkyläntien varressa sijaitseva riihi ja lautarakenteinen konehalli. Eteläpuolelle on rakennettu 1984 toinen asuinrakennus. Alueen maat ovat kuuluneet Soinin kantatilaan, josta Mäkelä on erotettu. Tilasta käytetään myös nimitystä Mäki-Soini tilan 1980-luvulta asti omistaneen suvun nimen mukaisesti. Tilalla on pidetty karjaa 1980-luvun puoliväliin asti, pellot ovat vuokralla.</p>	<p><b>Rakennusperinteiset arvot</b> Hyvin rakennusaikansa piirteet ja ajalle tyypilliset rakennusmateriaalit säilyttäneet pohjalaistalo, riihi ja navetta. Kasvillisuudeltaan, jäsentelyltään ja pinnoiltaan perinteinen maatilan pihapiiri.</p> <p><b>Sosiaali- ja taloushistorialliset arvot</b> Yhteenkuuluva rakennusryhmä, asuinrakennus, piharakennukset, kertoo 1900-luvun maatilan toiminnasta ja asumisen ja elämisen tavasta.</p> <p><b>Maisemalliset arvot</b> Näkyvä sijainti pienellä kallioisella mäellä; suuri maisemallinen merkitys Isokoskentielle, Soininkyläntie, ympäröivään avoimeen peltomaisemaan.</p> <p>Huom. Kohde kuuluu selvityksessä rajattuun maisemallisesti merkittävään Nurmonjokilaakson maatalousalueeseen.</p>	<p>1 sr1</p>

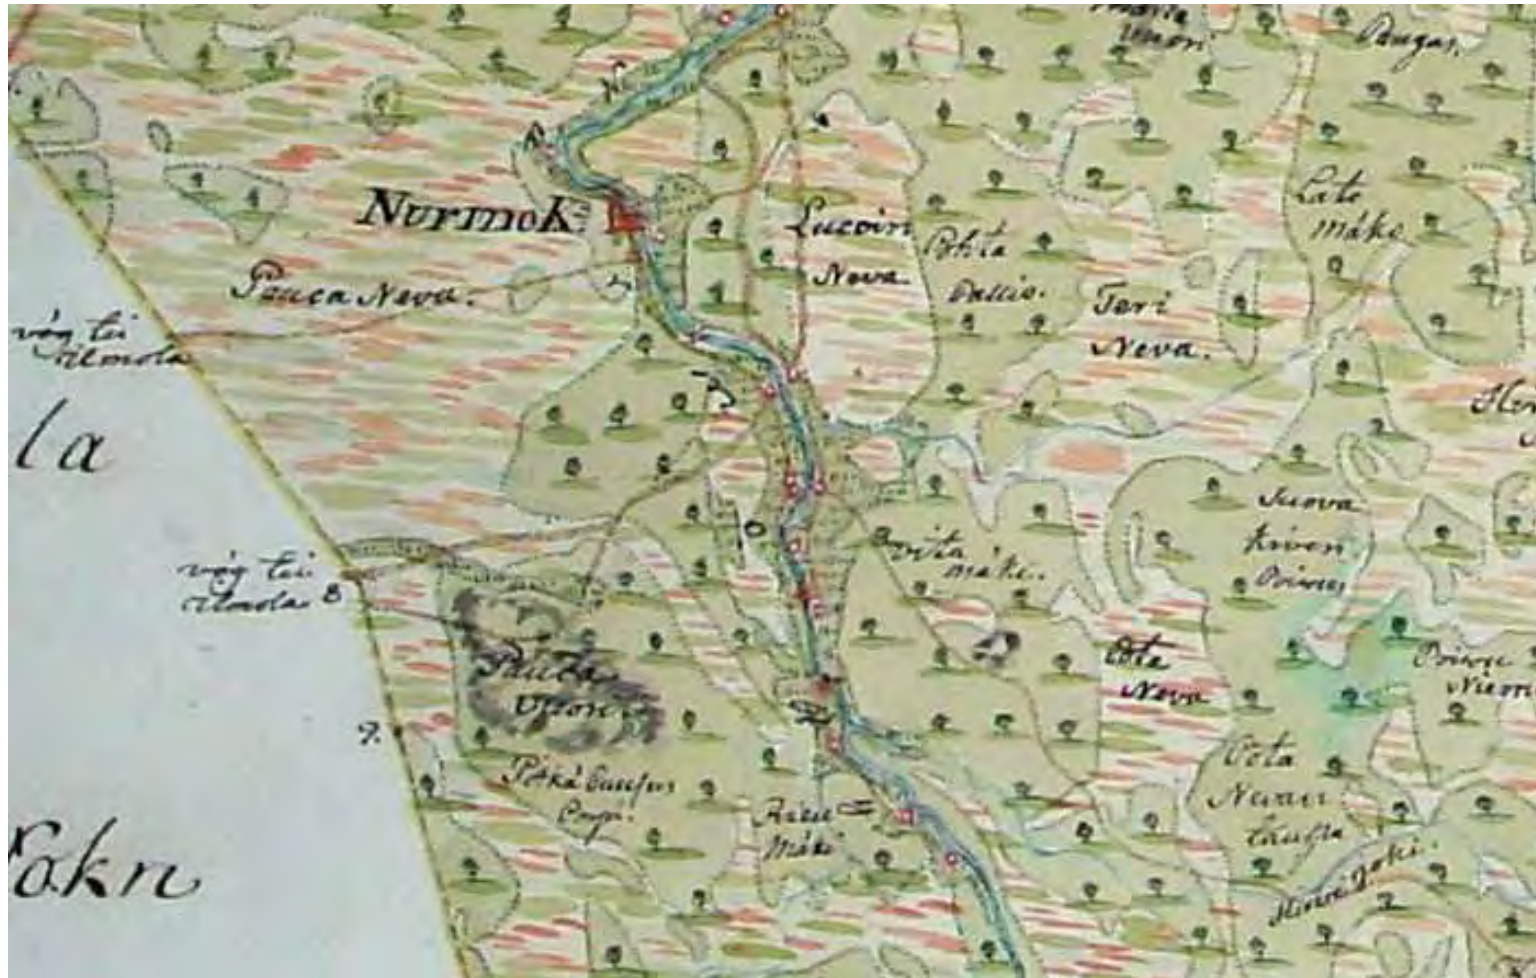
Ote maanmittari Hans Löfvendahlin 1754 piirtämästä pitäjänkartasta selvitysalueen kohdalta. Karttaan on punaisella merkitty Nurmon kirkolta etelään ensin alueen ulkopuolelle jäävät Loukon ja Tepon talot ja sitten selvitysalueella sijaitsevat Ykskorvaasen mylly, seuraavina joen vastakkaisin puolin Penttilä ja Luukko, sitten Kalistajat ja Soini ja viimeisenä Ryssy. Ryssyn eteläpuolella olevat myllyt ja talot jäävät selvitysalueen ulkopuolelle. Kartta: Lapuan pitäjänkartta 1754, Maanmittauslaitoksen arkisto.

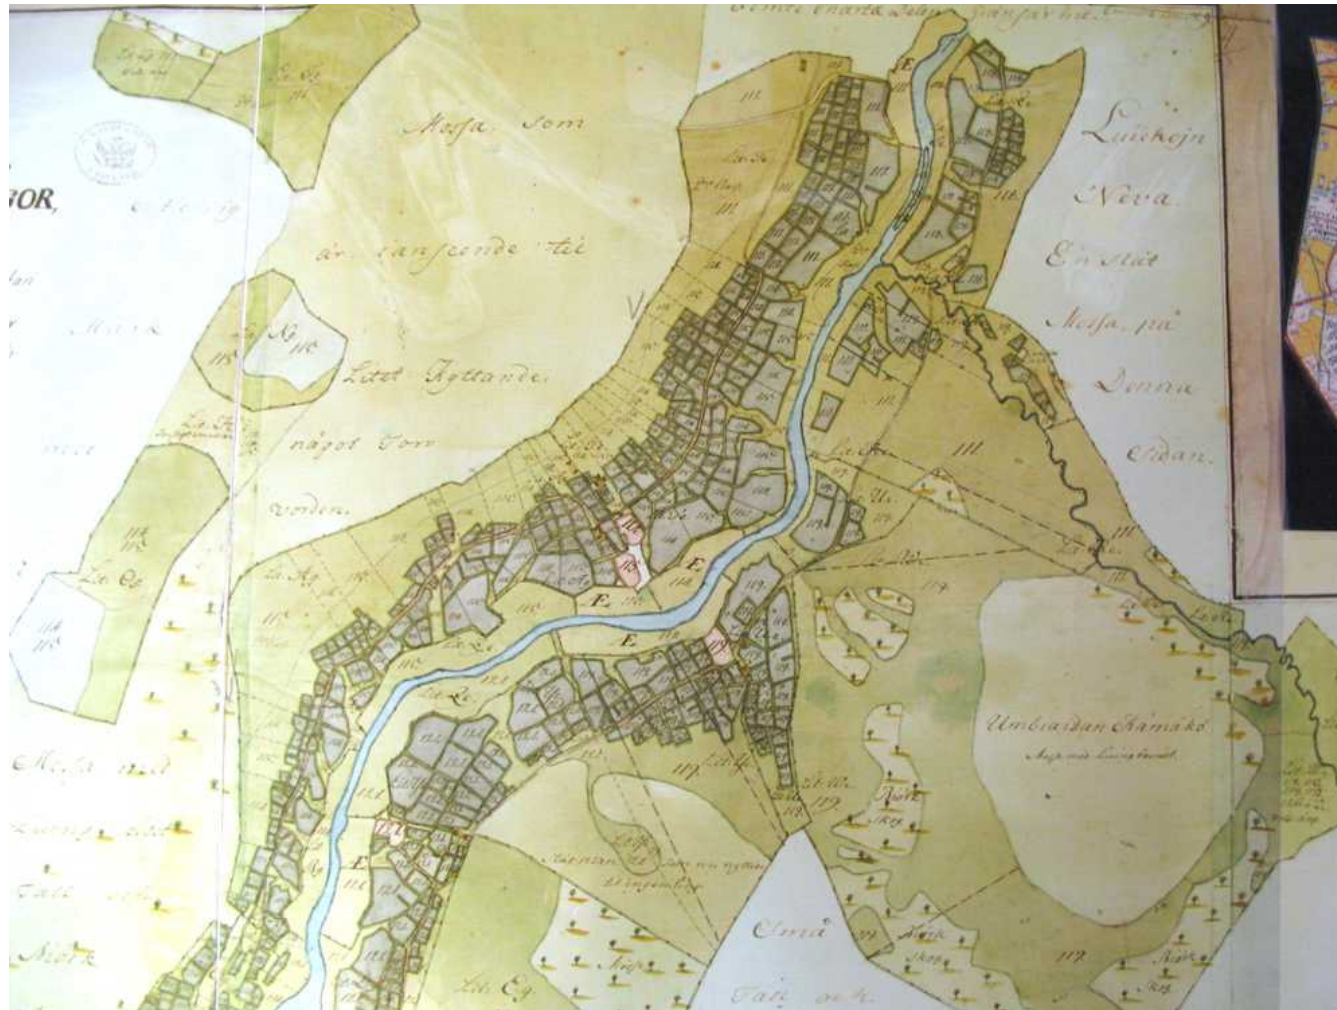
Ote maanmittari Hans Löfvendahlin ennen isojakoa, 1700-luvun loppupuolella piirtämästä Ylä-Nurmon kylän tiluskartasta. Kartalla joen länsipuolella näkyvät vaaleanpunaiset Kalistajan kylän talotontit ja niitä vastapäätä joen itäpuolella Soini ja sen eteläpuolella Ryssy.  
Kartta: Tiluskartta, 1700-luvun loppupuoli, Maanmittauslaitoksen arkisto, kopio Nurmon museolla.

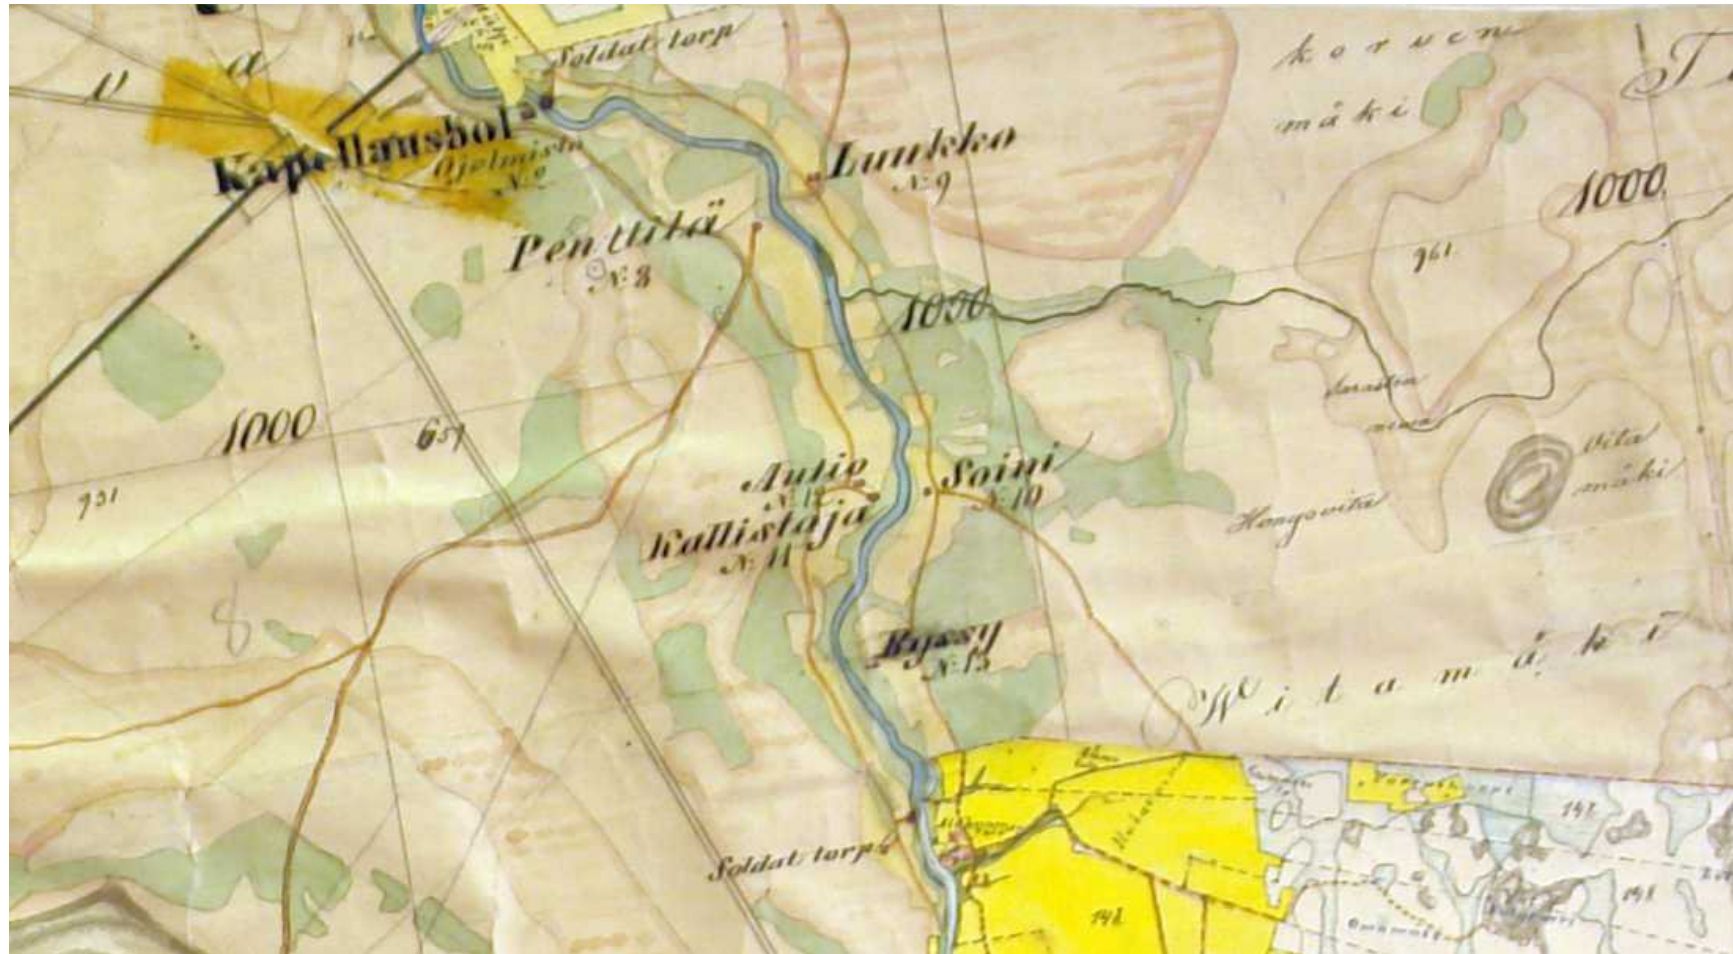
Ote 1840-luvun pitäjäkartasta selvitysalueen kohdalta. Pohjoisosassa Nurmojoen varressa näkyy kappalaisen virkatalo (Kapellansbol) Ojelmisto, samalla kohdalla joen vastakkaisella puolella Ykskorvaasen mylly ja sen vieressä suunnilleen nykyisen Tepontien linjausta noudattelevan tien laidassa selvitysalueen ulkopuolella sijainnut sotilastorppa (soldat torp). Hieman alempana jokivarressa ovat vastakkaisilla puolilla jokea Luukon ja Penttilän kantatilat ja seuraavina Soini ja sitä vastapäätä Kalistaja ja Autio (Kalistajasta lohkottu osatalo) sekä viimeisenä Ryssyn kantatalo. Eteläinen sotilastorppa on sekin OYK-alueen ulkopuolella.

Keski-Nurmontietä ei vielä ole rakennettu, maantie kiemurtelee molemmin puolin jokirannan tuntumassa.

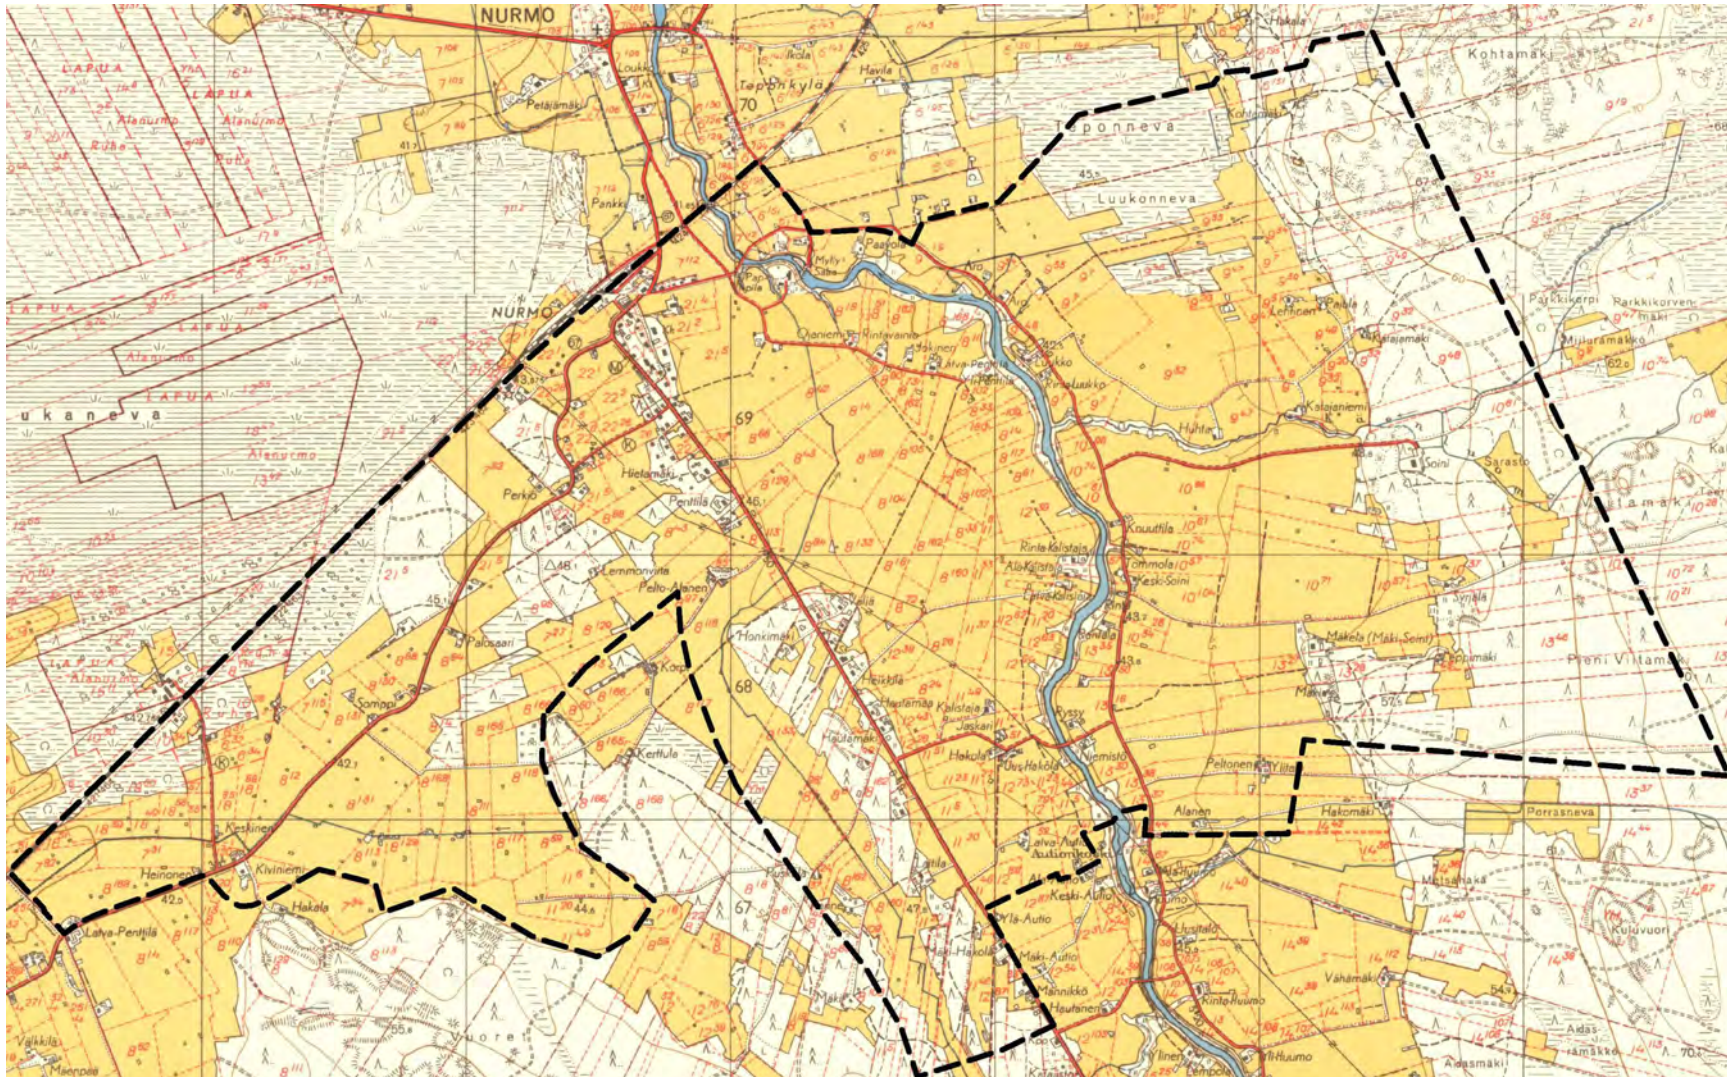
Ote vuoden 1953 peruskartasta, johon lisäksi rajattu selvitysalue. Peltoalueet ovat laajimmillaan. Pientaloalueiden rakentaminen Kivisaassa ja Kolinilla, alueen länsiosassa sekä Nurmon keskustan tuntumassa alkoivat nopeasti vähentää viljeltyä alaa 1950-luvun kuluessa.

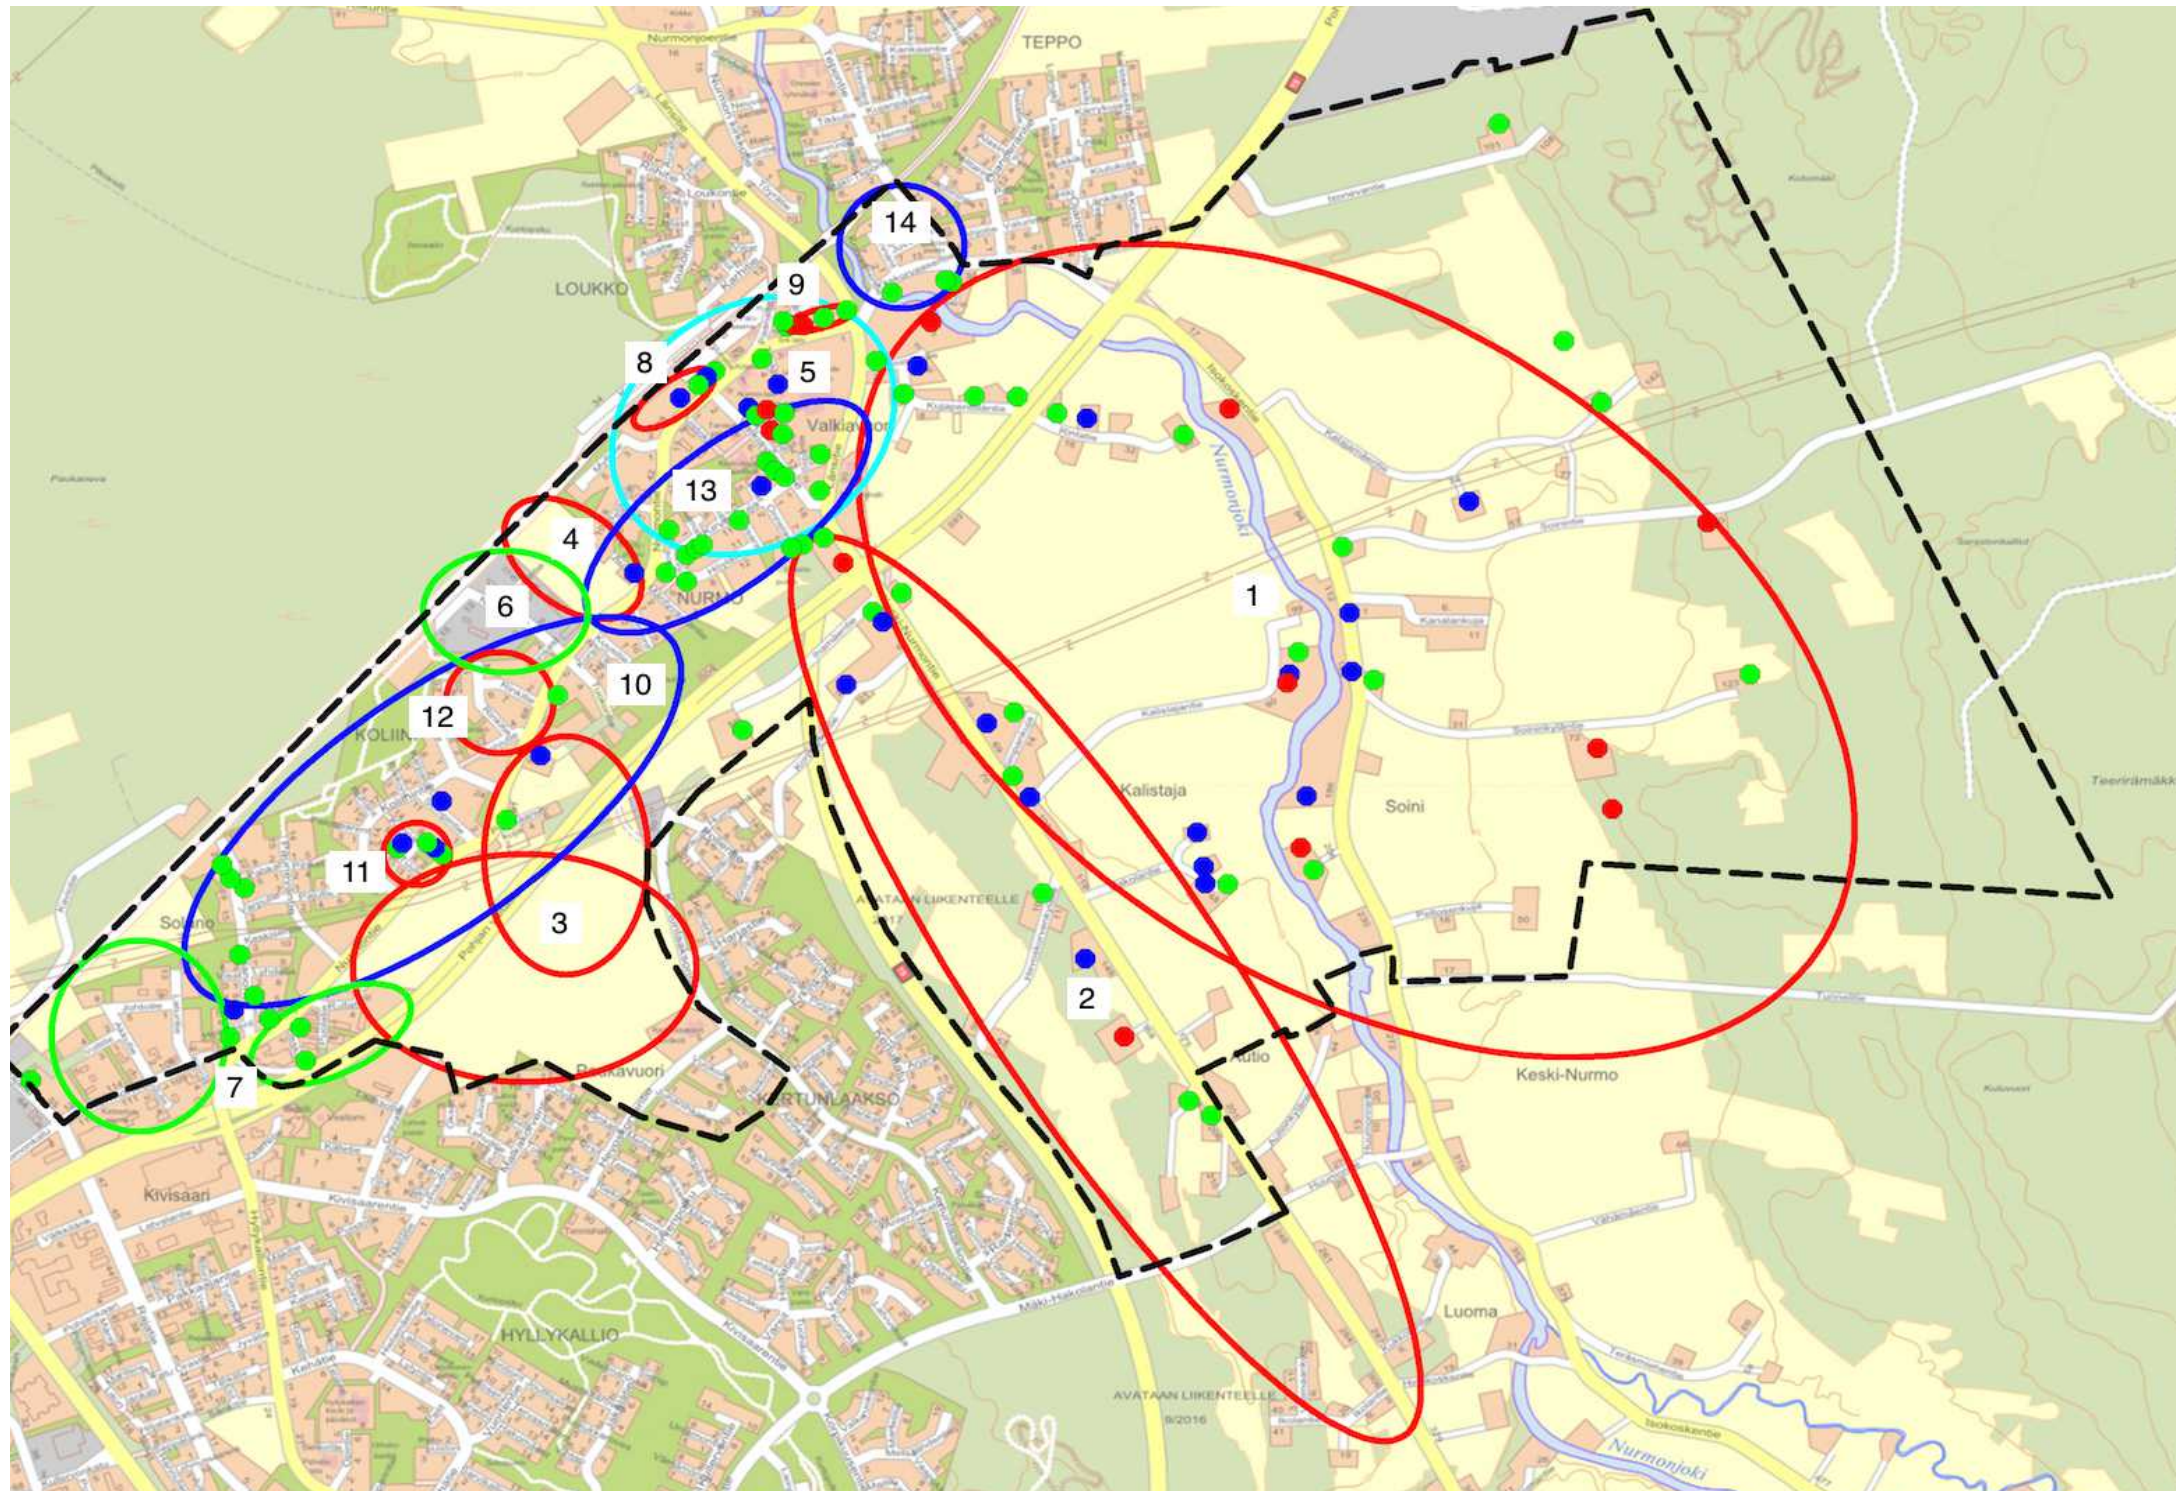
## Liite 2. Inventoidut kulttuuriympäristön aluekokonaisuudet

### Maatalouden aluekokonaisuudet

- A1 Nurmonjokilaakson viljelymaisema
- A2 Keski-Nurmontien varren maatalousalue
- A3 Nurmontien - Hevoskorven maatalousalue
- A4 Aution (Perkiön) tilakeskus ja rintapellot

- A8 Nurmontien 1950-luvun talorivi
- A9 Nurmontien alkupään talorivi
- A10 Koliinin 1950-80-lukujen pientalot
- A11 Kannaksentien – Tuulentien pientalot
- A12 Rinkitien 1960-luvun pientalot
- A13 Kirveskujan ympäristön pientalot
- A14 Ykskorvaasentien pientaloalue

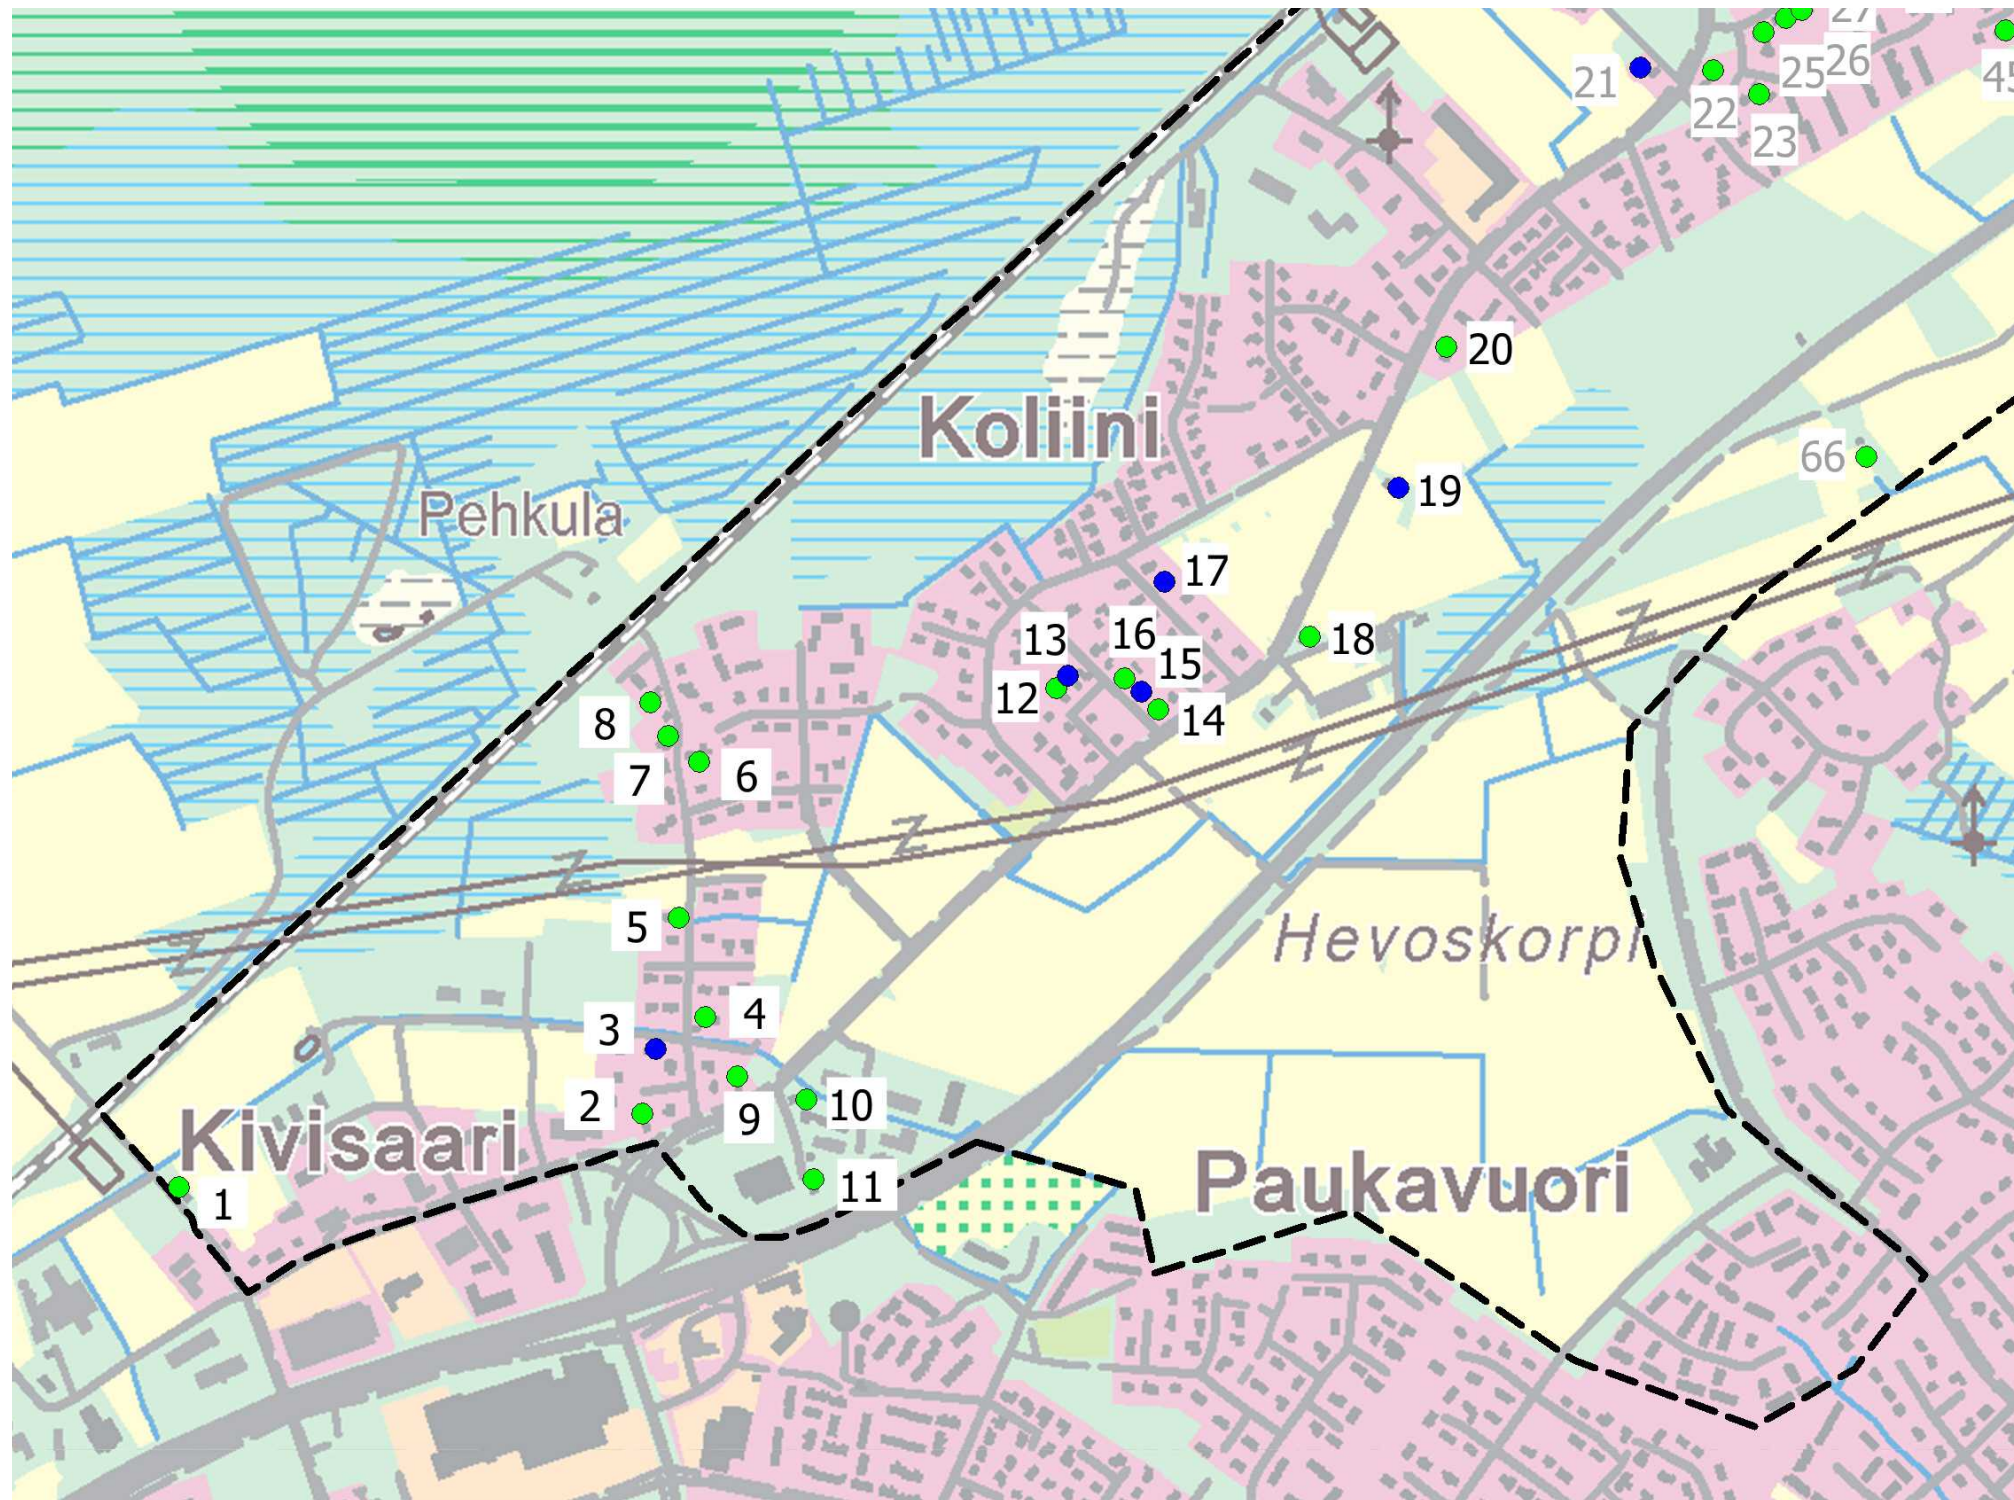
### Liite 3. Inventoidut pihapiirit – Pohjan valtatie pohjoispuoli – Länsiosa

1. Rajatie 57, Tiira, 743-404-29-10
2. Nurmontie 104, Heinonen, 743-404-7-317
3. Kytötie 3, Järvelä, 743-404-7-157
4. Solanontie 6, Vesineva, 743-51-2086-5
5. Solanontie 11, Ollila, 743-404-18-143
6. Solanontie 18, Suopelto, 743-410-6-83
7. Solanontie 21, Sointula, 743-410-10-39
8. Solanontie 25, Kukkasuo, 743-410-10-40
9. Nurmontie 98, Försti 743-404-7-535
10. Lieskatie 1, Ahokas, 743-404-7-185
11. Lieskatie 9, Mäensivu, 743-404-8-236
12. Tuulentie 7, Ilomäki, 743-404-8-219
13. Tuulentie 9, Ahonen, 743-404-8-220
14. Kannaksentie 2, Porvari, 743-404-8-231
15. Kannaksentie 4, Kinnunen, 743-404-8-232
16. Kannaksentie 6, Kujala, 743-404-8-1245
17. Sompintie 10, Somppi, 743-404-8-1246
18. Nurmontie 61, Kolmio, 743-404-8-314
19. Nurmontie 55, Palosaari, 743-404-8-315
20. Nurmontie 49, Metsälä, 743-404-27-295

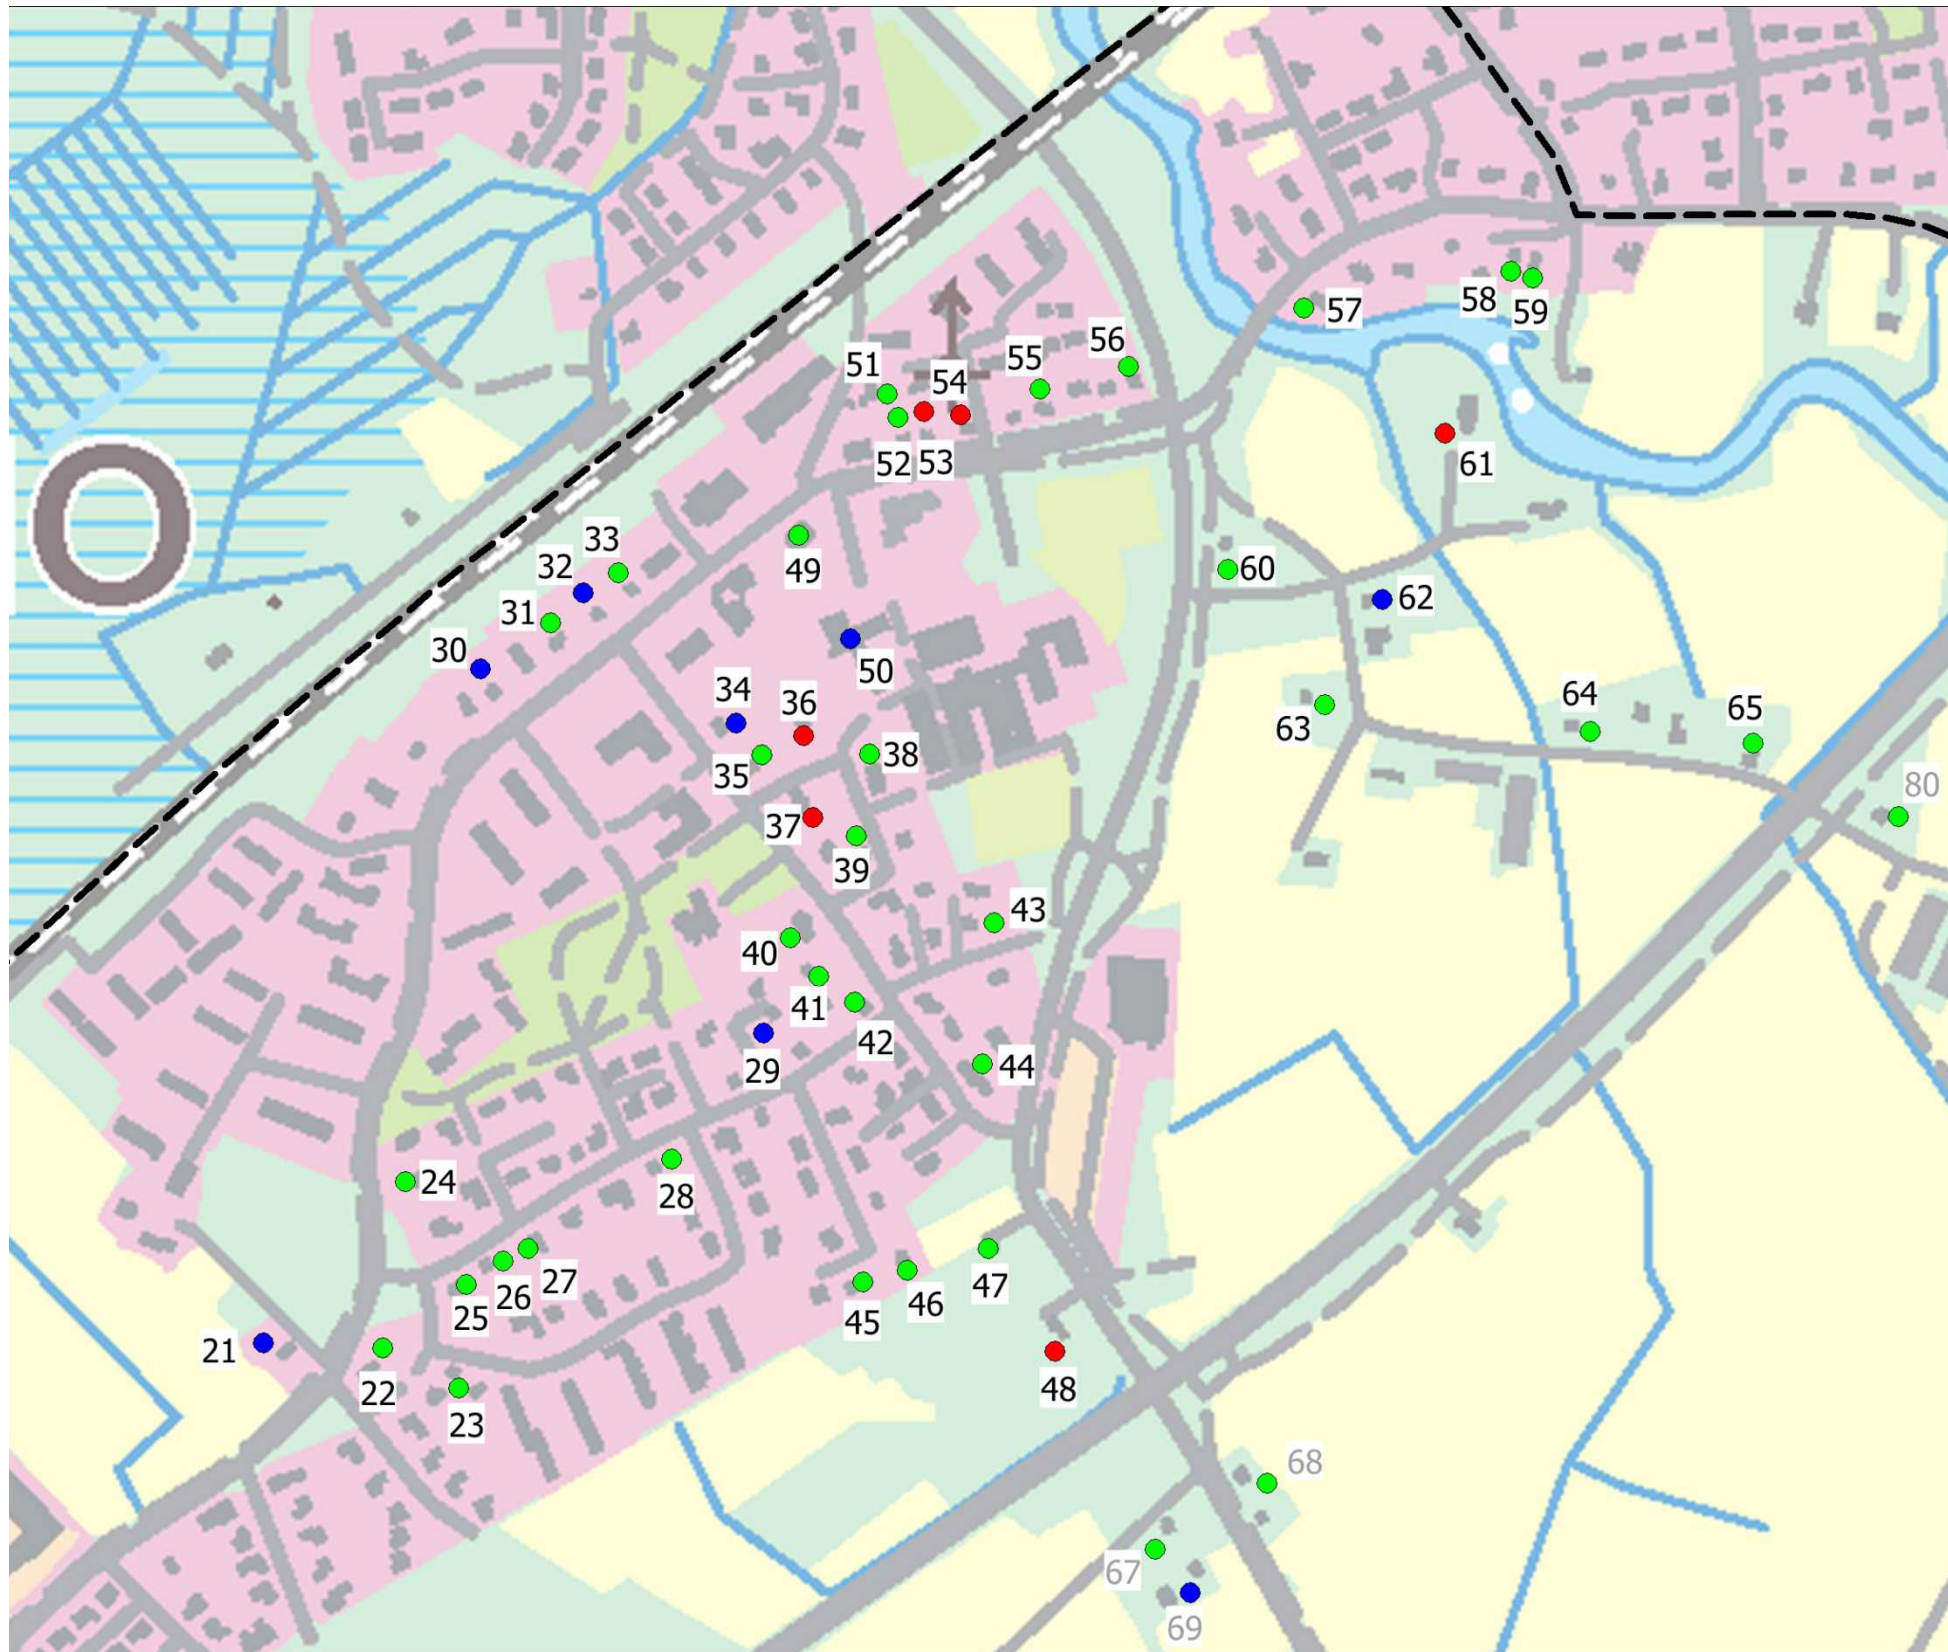
## Liite 4. Inventoidut pihapiirit – Pohjan valtatie pohjoispuoli – Itäosa

21. Autionkuja 1, Autio (Perkiö), 743-404-7-82
22. Nurmontie 29, Metsikkö, 743-404-27-45
23. Höylätie 2, Kannikko, 743-404-27-251
24. Nurmontie 25, Korkeamäki, 743-404-22-30

25. Kirveskuja 19, Hukkala, 743-404-27-43
26. Kirveskuja 17, Ritala, 743-404-27-42
27. Kirveskuja 15, Kallio, 743-404-22-7
28. Kirveskuja 9, Uusipelto, 743-404-27-285
