# Nurmon kulttuuriympäristöselvitys

Nurmon keskustan osayleiskaavan tarkistuksen ja laajennuksen taustaselvitys  
Kulttuuriympäristö  
2015

Miia Hinnerichsen  
Etelä-Pohjanmaan maakuntamuseo

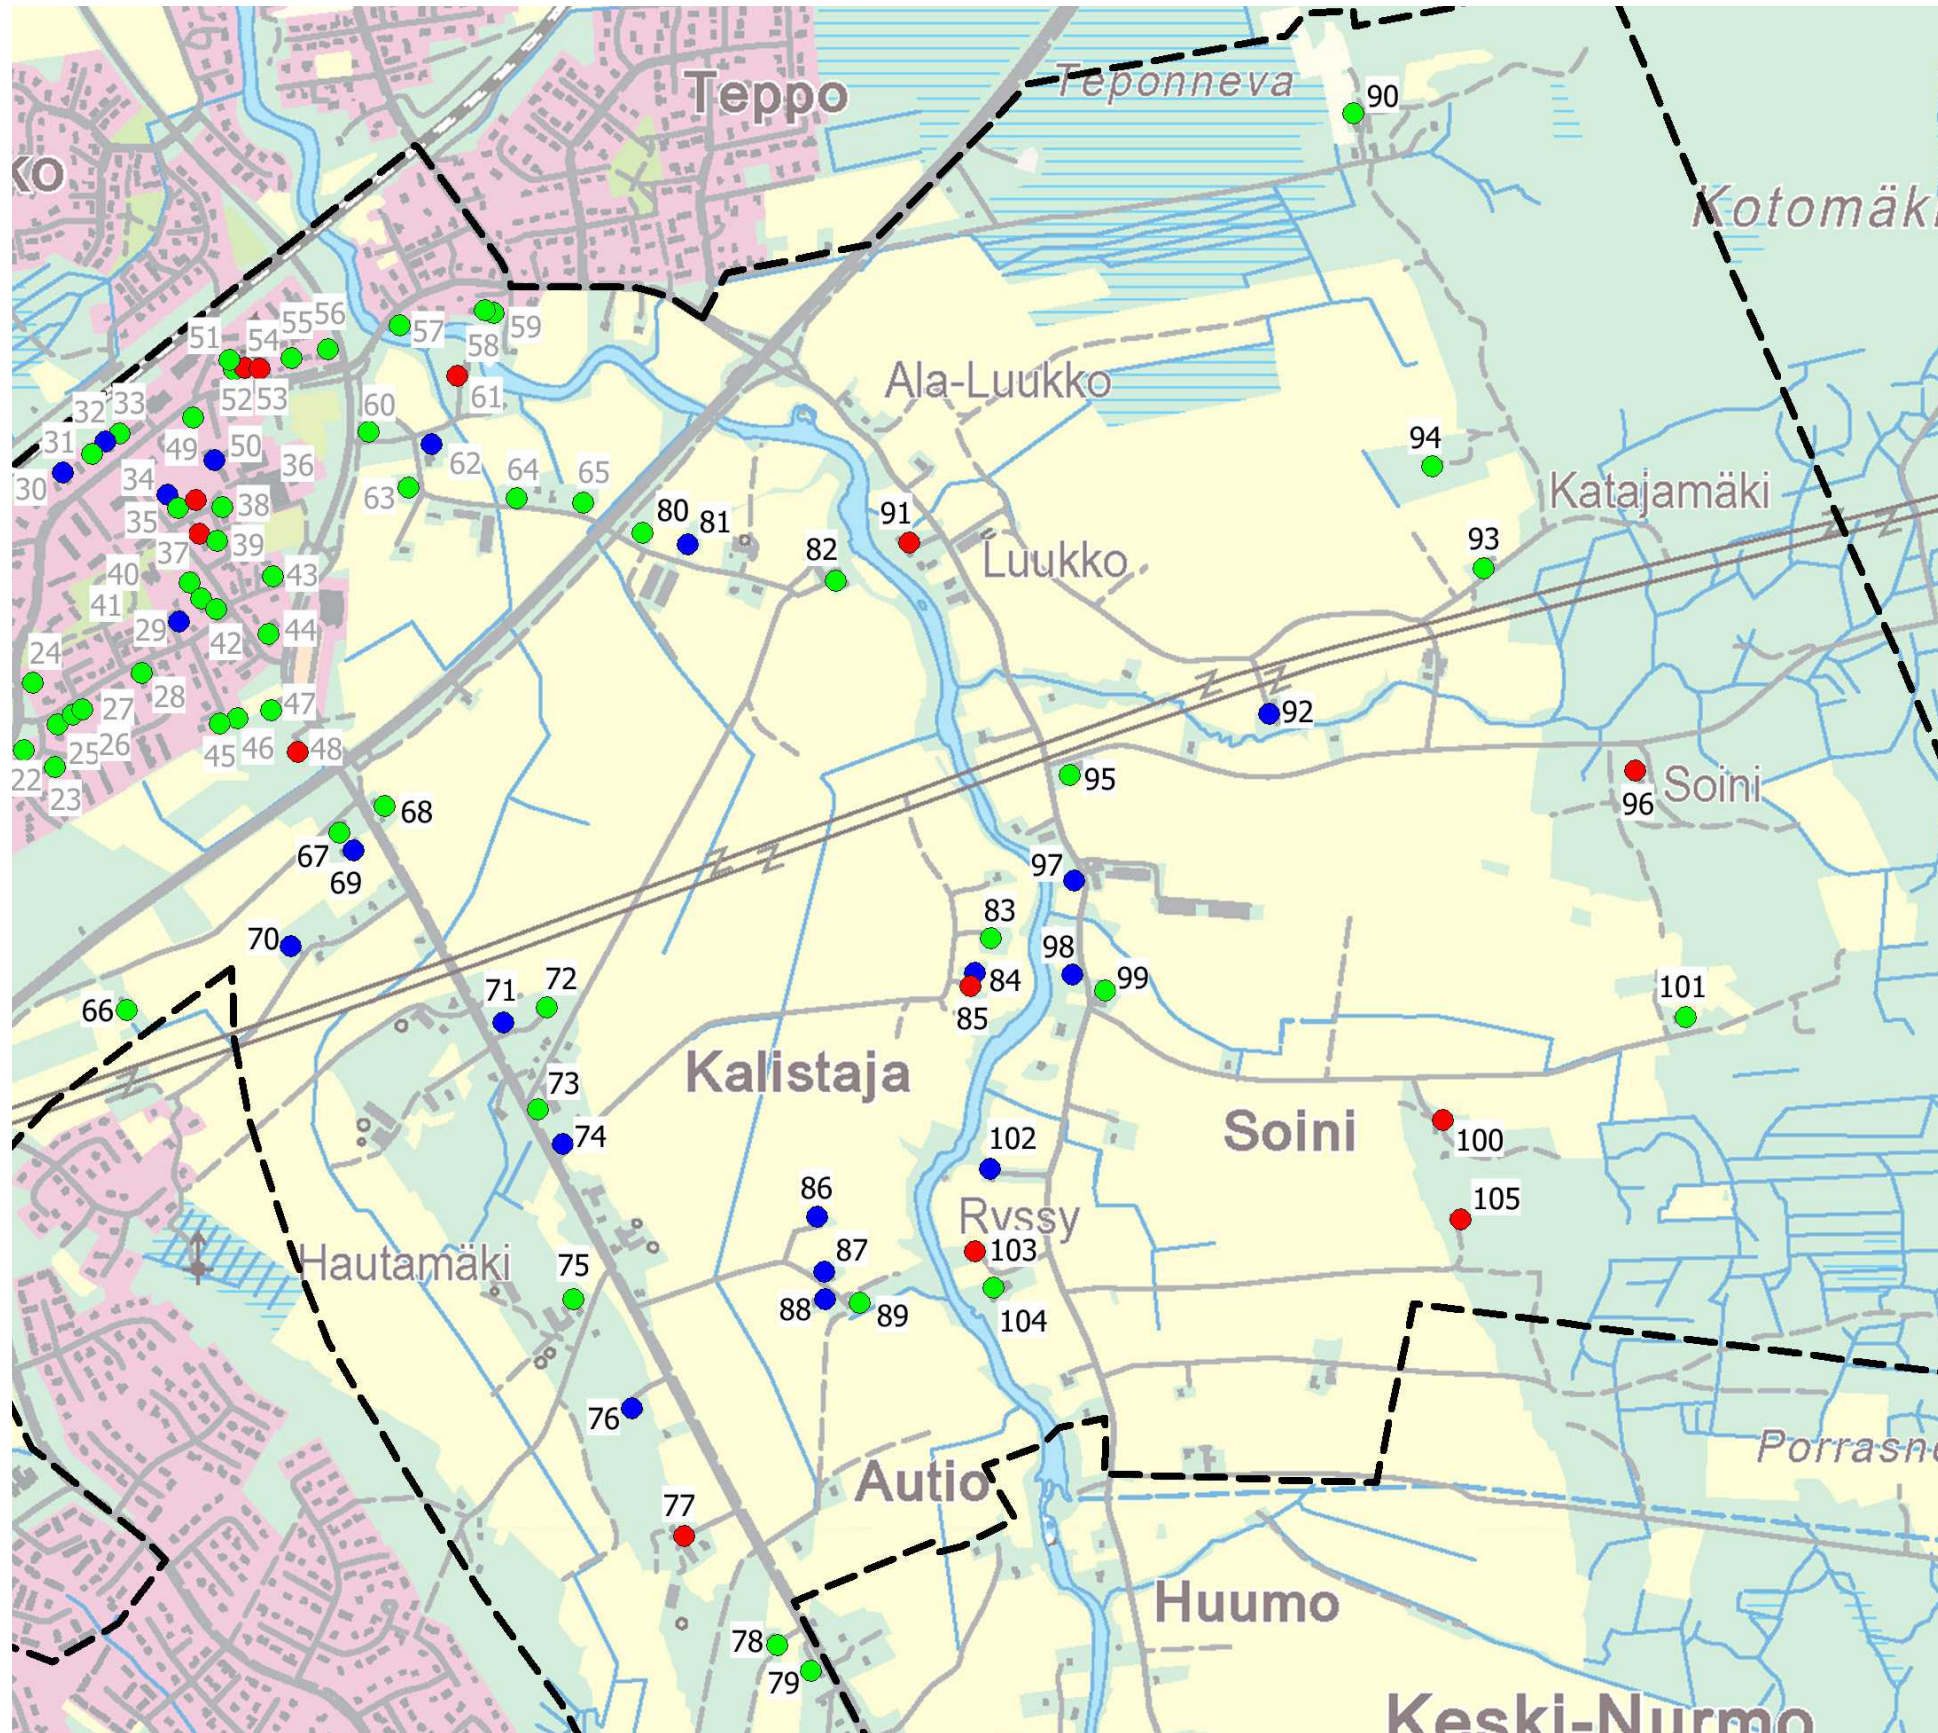
## Liite 5. Inventoidut pihapiirit – Pohjan valtatie eteläpuoli

66. Ihamäentie 59, Välimaa, 743-404-8-185
67. Ihamäentie 5, Rämälä (Hakala, Takala), 743-404-8-1793
68. Keski-Nurmontie 11, Takala, 743-404-8-611
69. Keski-Nurmontie 12, Lammervo (Siirilä), 743-404-8-549

70. Korpuusentie 24, Pelto-Alanen (Alanen), 743-404-8-876
71. Keski-Nurmontie 59, Viljelmä (Lonki), 743-404-8-1568
72. Keski-Nurmontie 63, Väljä, 743-404-8-921
