**09.03.2023**

# **HAUTAKANKAAN 400+110 KV VOIMAJOHTOHANKKEEN LUONTO-, MAISEMA JA KULTTUURISEL- VITYKSET**

Infinergies Finland Oy suunnittelee Hautakankaalle tuulipuistohanketta, jonka liittämiseksi valtakunnan verkkoon tarvitaan sähkönsiirtoreitti Haapajärven Pysäysperälle. Tämä julkiseksi tarkoitettu selvitys kokoaa vaihtoehtoisille 400+110 kV sähkönsiirtoreiteille laadittuja luonto-, maisema- ja kulttuuriselvityksiä vuoden 2021 ja 2022 ajalta Hautakangas-Pysäysperän vaihtoehtoisten ns. runkoreittien osalta (Kuva 1). Sähkönsiirtoreitit sijoittuvat kokonaisuudessaan uuteen linjakäytävään, jonka suunnitellaan kulkevan Pyhäjärven, Kärsämäen ja Haapajärven kuntien alueella. Mahdollisesti rakennettava sähkönsiirtoreitti selviää hankkeiden vaikutusarviointien ja niistä saatujen viranomaislausuntojen jälkeen.

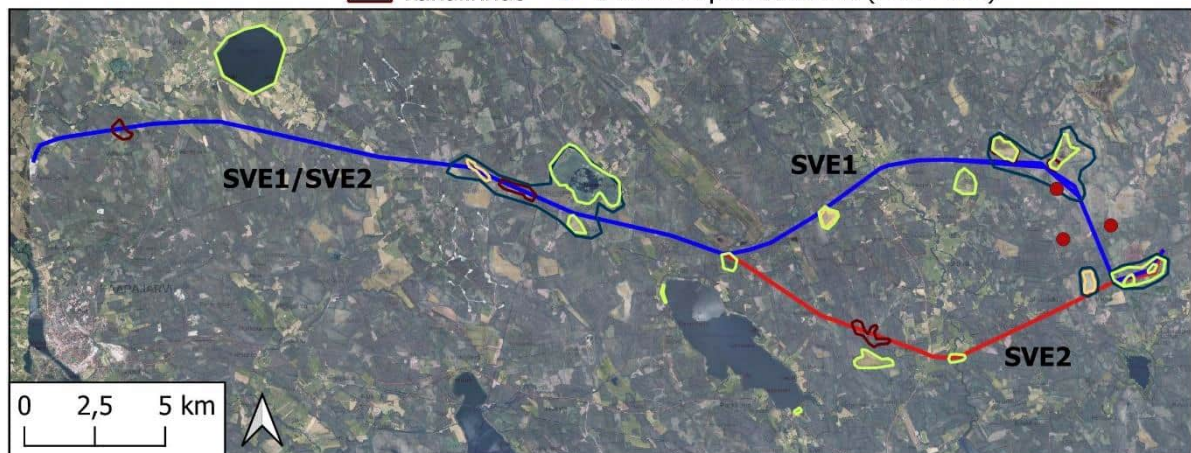
**Kuva 3. Linnustoselvitysalueet sähkönsiirtoreiteillä. Lumijälkiselvitys on sisältänyt kanalintujen jälkien etsintää. Pistelaskentapisteet on digitoitu karttakuvan perusteella, minkä seurauksena ne eivät ole täysin tarkkoja. Maastokartta ja ilmakuva, MML 2023.**

Kaikilla linnustollisesti arvokkaiksi arvioiduilla kohteilla on käyty maastossa pesimälintuselvityksen aikaan vähintään kerran. Joillekin kohteille käyntikertoja tuli enemmän kuin yksi, sillä eläimistötään ja kasvillisuudeltaan potentiaalisiksi arvioiduilla kohteilla ensimmäinen käynti saattoi olla huh-tikuussa lumijälkilaskenta, toinen käyntimahdollisesti liito-oravaselvitys, jonka jälkeen varsinainen linnustokartoituskäynti kesäkuussa ja mahdollisesti vielä petolintureviirien etsintäkäynti heinäkuussa. Avosoilla kartoitettiin usein voimalinjan puoleinen suonlaide, mutta tarpeen mukaan kuljettiin laajemmallakin alueella. Kartoitusmenetelmät on esitetty kuvassa 3 (Kuva 3).

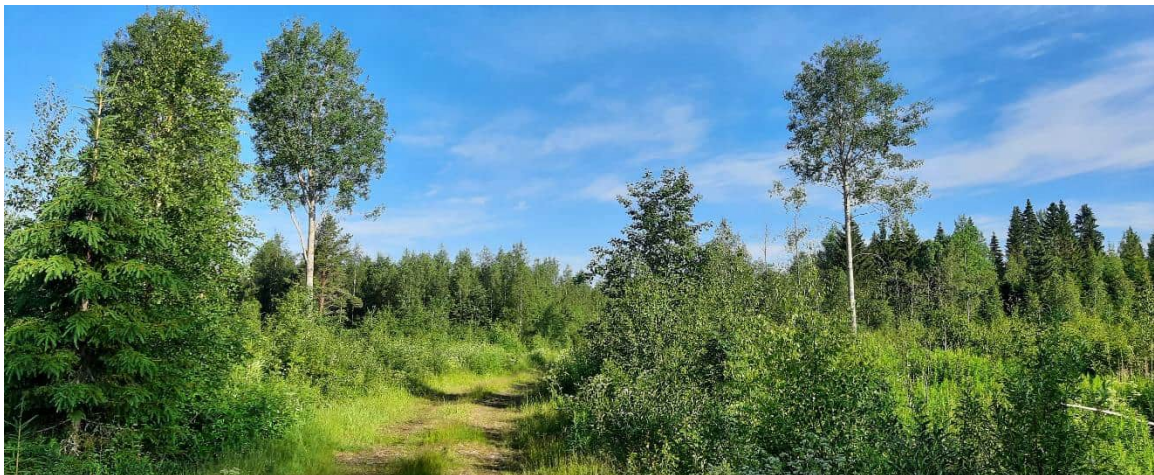
**Kuva 4. Eri-ikäisiä taimikkoja Pyöreäsuon pohjoispuolella.**

Reittiosuuden SVE2 alussa sähkölinja kulkee Pienen-Kulhun havupuukankaalta kahta toisistaan hieman poikkeavaa reittivaihtoehtoa Kulhunvuorelle. Eteläisempi reittivaihtoehto kulkee Kulhunvuoren päältä vähäpuustoisesta kallion läpi ja pohjoisempi reitti on Kulhunvuoren luoteisreunassa osin soistuneella tien ja kallioalueen välisellä sekametsäkaistaleella. Reittivaihtoehdot ylittävät autotien Kulhunvuoren pohjoispuolella ja uudestaan sen länsi- ja turvetuotantoalueen eteläpuolella. Tien länsipuolella molemmat reittivaihtoehdot ylittävät Pyöreäsuon ja kulkevat ojitetulla turvekankaalla, kangasmetsällä sekä hakkuuaukoilla (Kuva 4). Reitit yhtyvät noin 450 m Pyöreäsuon länsipuolella.

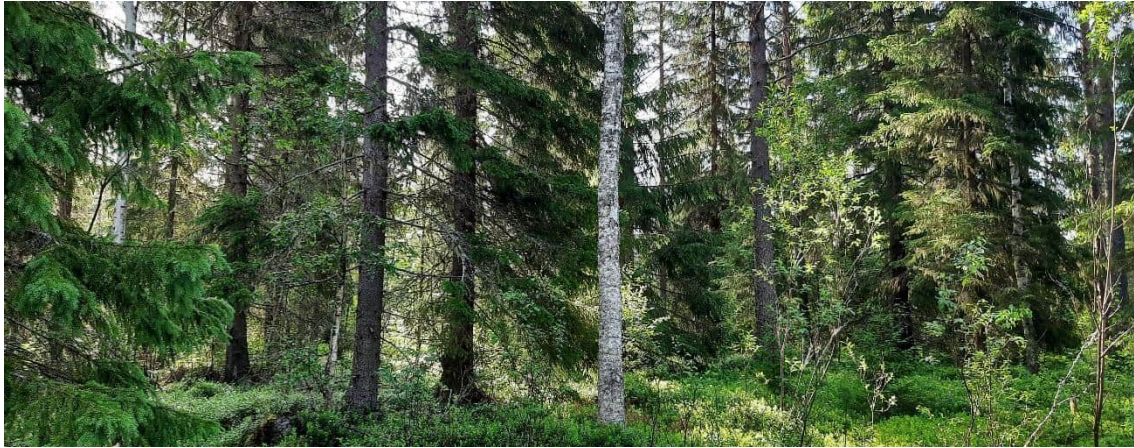
**Kuva 5. Tuoreen kankaan varttunutta havusekametsää Nurmesjärven lounaispuolella.**

Sähkönsiirtoreitti jatkaa lännen/luoteen suuntaan metsätaloukskäytössä olevien kangasmetsien ja ojittettujen turvekankaiden läpi ja ylittää kaksi ajotietä, pellon sekä ajopolkuja. Reitti kulkee Nurmesjärven Natura-alueen eteläpuolelta taimikoiden, ojittettujen talousmetsien ja turvekankaiden läpi aivan Rahkannevan ojittamattoman osan pohjoispuolelta. Nurmesjärven länsipuolella (Kuva 5)

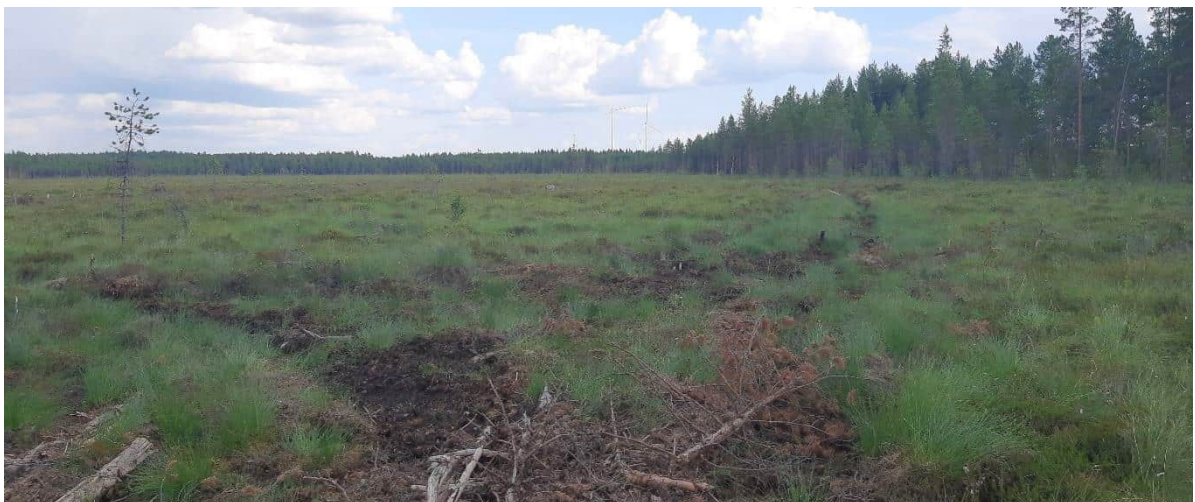
**Kuva 6. Energiapuunkorjuun tai mahdollisesti ennallistamisen jälkeä Raatorämeellä.**

Reitti jatkuu länteen ojitettujen vaihtelevan ikäisten talousmetsien ja useiden hakkuuaukkojen läpi, ylittää Kurunkankaantien ja saapuu Veivarinperäntielle Kiusanperään (Kuva 6). Kiusanperästä reitti kulkee länteen 4,5 km matkalla tiheään vaihtuvien iältään vaihtelevien osin ojaisten mänty-, kuusi-, sekapuu- ja lehtipuumetsiköiden läpi ja ylittää laajoja taimikkoalueita, Kiiskiojan ja ajopolkuja. Reitti jatkuu Heininevan ja Hyyrynojan pelloille, ojitetuille talousmetsäalueille, Salokankaan varttuneehkolle kuusisekametsälle ja saapuu Ouluntielle. Ouluntien länsipuolella reitti kulkee Mustikaperän ja Tuomaalan osin ojitetuilla talousmetsäkäytössä olevilla kangasmetsäalueilla ja ylittää kaksi peltoa ja ajopolkua. Jokinevan kohdalla reitti kulkee ojitetun turvekankaan läpi, ylittää Settjoen haarauman ja jatkaa vaihtelevan ikäisten metsäalueiden läpi Murronniityn pelloille. Reitti kääntyy lounaaseen ja kulkee tuoreen kankaan kuusikon läpi ennen kuin saapuu Pysäysperän sähköasemalle.

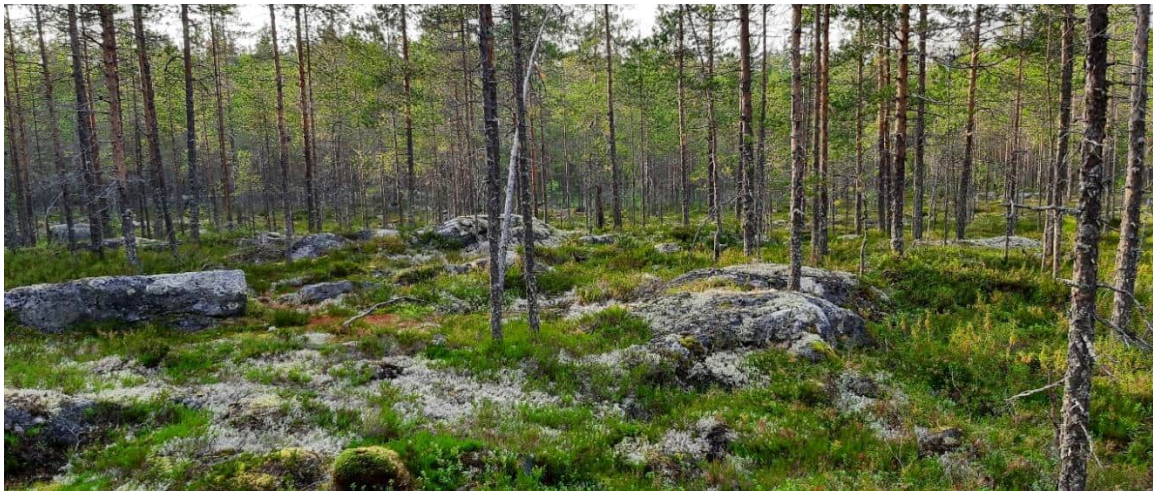
**Kuva 7. Kallioisia kuivankankaan varttuvia männiköitä Heinolankankaalla.**

Molemmat reittivaihtoehdot kulkevat mäntykankaiden (Kuva 7) läpi Haukinevan lounaisnurkan eteläpuolen ojikolle ja hakkuuaukoille. Reitti jatkuu jälleen kahtena hieman toisistaan eroavana vaihtoehtona länteen. Reitit kulkevat mäntykankaiden läpi Kivinevan eteläpuolen turvekankaalle ylittäen tässä välissä ajopolun ja metsäautotien. Pohjoisempi reittivaihtoehto kulkee aivan Kivinevan ojittamattoman osan rajalta. Reitit jatkuvat länteen hakkuuaukkojen, turvekankaiden, taimikoiden ja talousmetsien läpi kaartuen lopulta lounaaseen Kortekankaalle. Tässä välissä reitti ylittää metsäautotien, Sirviöntien ja useamman ajopolun.

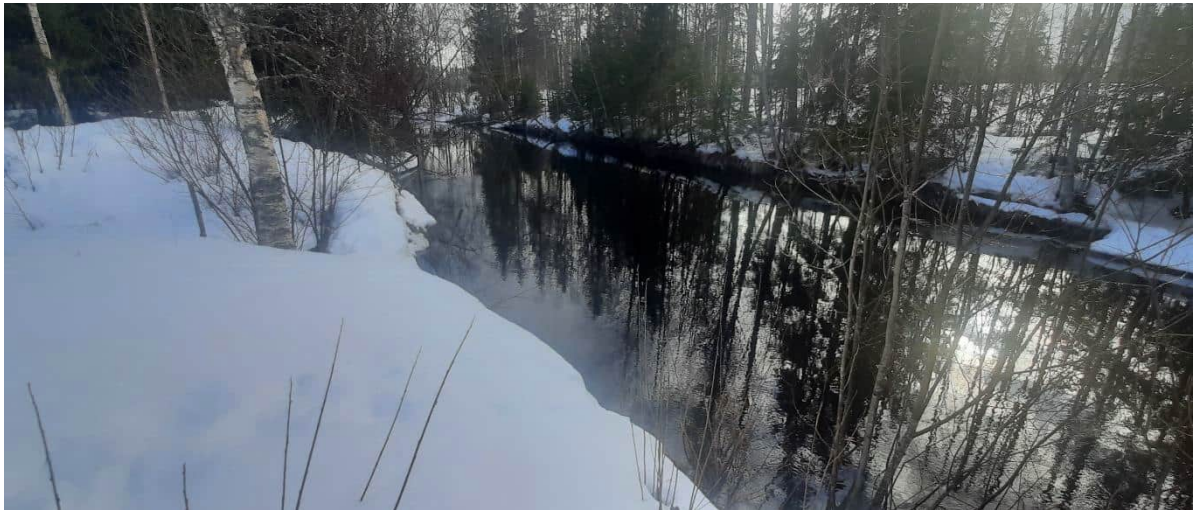
**Kuva 10. Pyhäjoen ylityspaikalla Ruhkaperällä reitti sijoittuu osin vanhoille viljelyalueille. Saukon jälkiä havaittiin rantapenkalla, mutta ei havaintoa jääloulista 14.4.2022.**

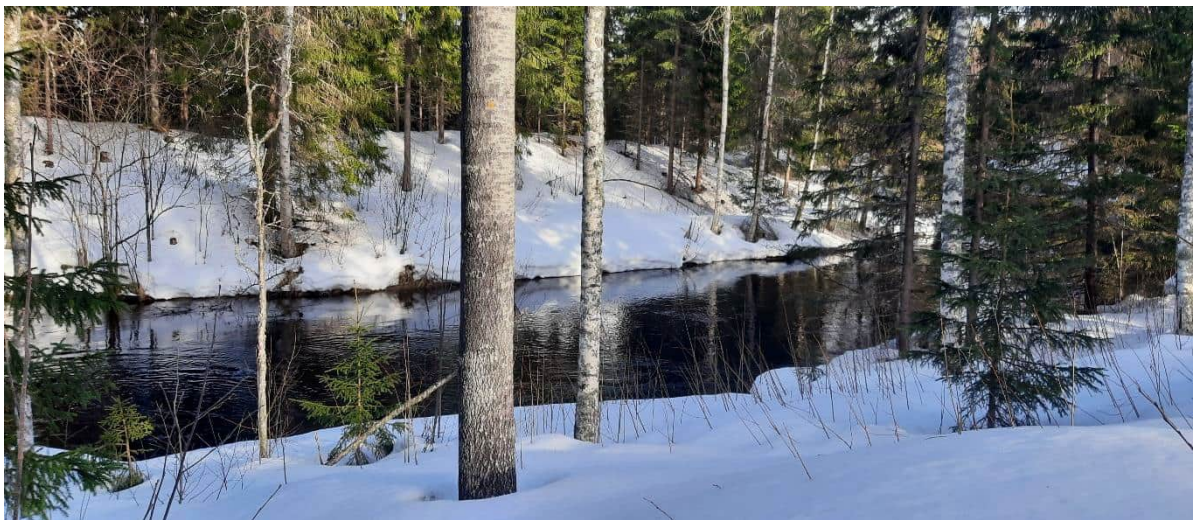
**Kuva 11. Pyhäjoen Lapinkoskella ei tehty saukkohavaintoja 14.4.2022.**

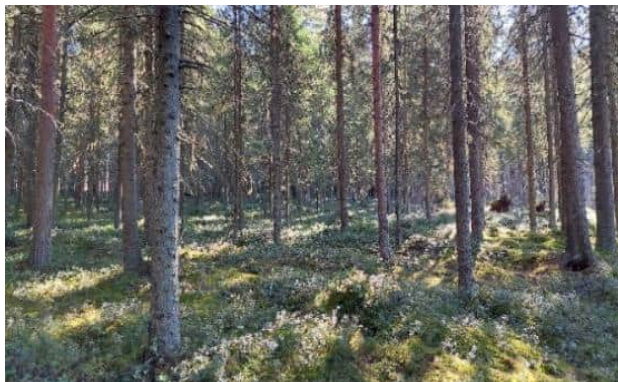
**Kuva 13. Murtolan kuusikon avoimempaa osaa.**

Pysäysperän sähköaseman pohjoispuolella Murtolan metsäalueella (Kuva 13, Kuva 14) oli vaihtelevan ikäistä tuoretta kuusikkoa. Metsikön pohjoisnurkassa on muutamia haapoja ja koivuja sekä erikokoisia linnunpönttöjä. Kuusikon varttunein osa on olemassa olevan sähkösiirtolinjan vieressä ja ojen rajaama. Metsikkö oli suurimmaksi osaksi liian nuoren ja tiheän oloinen liito-oravalle eikä liito-oravan papanoita havaittu sieltä.

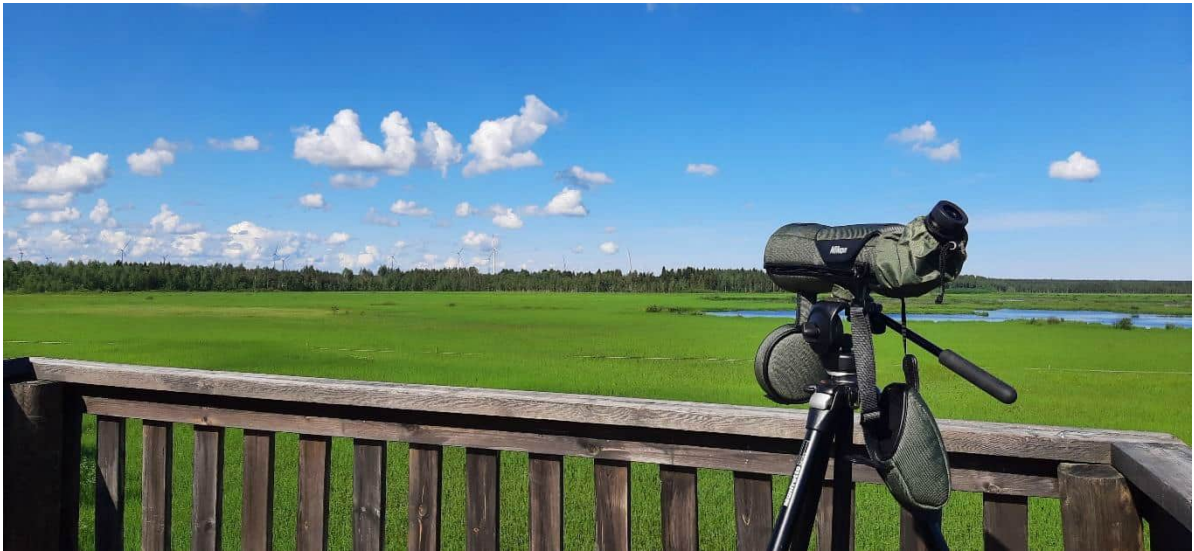
**Kuva 21. Näkymä Nurmesjärven lintutornilta voimalinjan suuntaan.**

Suunnitellun voimajohtoreitin elinympäristöt on valtaosin ojitettuja puustoa kasvavaa turvekan-kaita, peltoalueita ja nuorempia talousmetsiä. Merkittävimpiä vesistöjä ovat Pyhäjoki, jonka reitti ylittää ja Nurmesjärvi (Kuva 21), jonka eteläpuolelle se sijoittuu. Sähkönsiirtoreittien alueella on kaksi suojeltua lintujärveä, Nurmesjärvi ja Lohvanjärvi, sekä laajoja avosoita, jotka ovat alueen linnuston kannalta monipuolisimmat ja arvokkaimmat kohteet. Linnustollisesti merkittävimpiä kosteikoita edustavat Vihtaneva, Latvaneva, Mesiäisneva, Leväsuo, Leväneva, Kivineva, Haukineva, Iso Saarineva, Jylhänräme, Lukkaristenneva, joista Haudanneva, Mesisäisneva, Leväsuo, Leväneva ja Vihtaneva sijaitsevat etäämpänä voimajohtoreitistä. Pienempiä kosteikoita edustavat Jylhänräme, Pyöreäsuo ja Rahkaneva. Seuraavassa on esitelty lajihavainnot linnustollisesti parhaimmiksi katsottuilta kohteilta. Salassa pidettävistä lajeista ei mainita havaintopaikkoja.

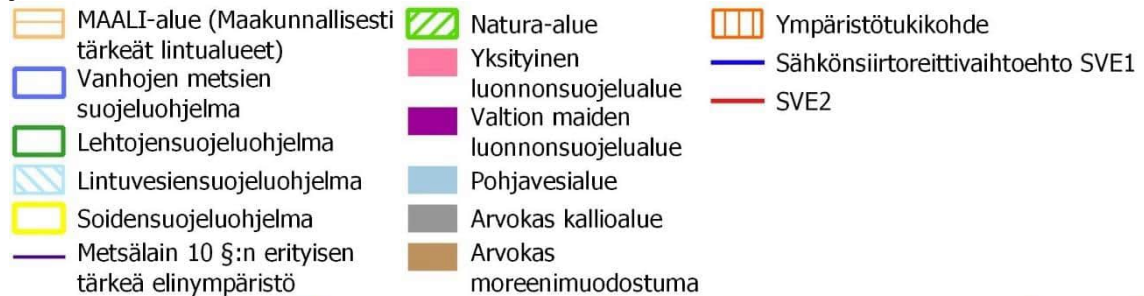
**Kuva 23. Suojellut kohteet sähkönsiirtoreittien vaikutusalueella. Taustakartta, MML 2023, ja aineisto, Suomen metsäkeskus, SYKE ja BirdLife Suomi ry 2023.**

Sähkösiirtoreitin luontoarvot keskittyivät reitin lähiympäristön ojittamattomiin soihin, vesistöihin ja linnustolle arvokkaihin alueisiin sekä luonnonsuojelualueisiin. Suojellut kohteet on esitetty alla kuvassa (Kuva 23) ja taulukossa (Taulukko 6), ja ne on huomioitu myös luontokohteiden kuvauksissa (5.1–5.2), mikäli ne sijoittuvat sähkösiirtoreittien lähialueelle. Sähkösiirtoreitillä esiintyy suhteellisen monipuolisesti erilaisia arvokkaita luontotyyppäjä (Taulukko 5). Erityisesti Nurmesjärven ympäristössä sekä SVE1 ja SVE2 reittien liittymäkohdassa Puntarisuon ympäristössä on useita arvokkaita kohteita. Raportissa käsitellään sähkösiirtoreitin läheisyydessä (noin 500 metrin etäisyydellä) sijaitsevia arvokkaiksi arvioituja kohteita (Kuva 24, tarkempi kuva liitteessä 3). Kulku-reittien varrelle sijoittuvia kohteita on tapauskohtaisesti tutkittu etäämpänäkin sähkösiirtoreitistä. Kohteiden etäisyys suunniteltuihin sähkösiirtoreitteihin on mitattu reitin keskilinjaan ja

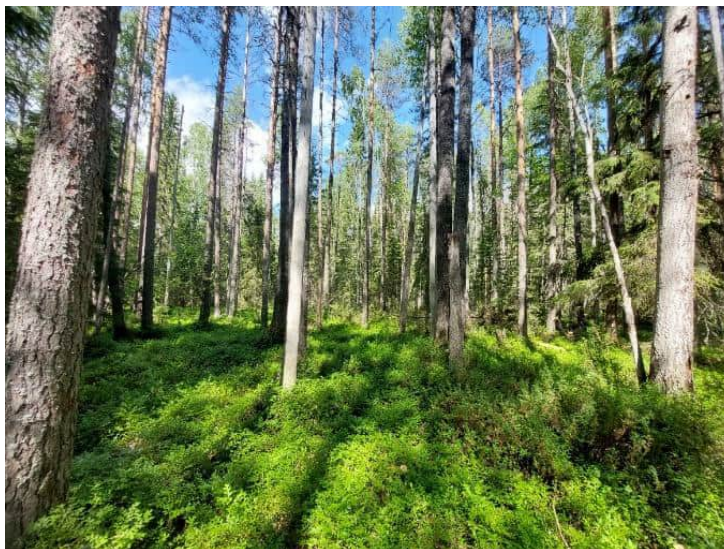
**Kuva 31. Keloja ja varttuneita haapoja Purolan haavikon luonnonsuojelualueella.**

Purolan haavikko (YSA206041) on yksityinen luonnonsuojelualue Petäjälahdenkalliolla Lampinevan turvetuotantoalueen eteläpuolella. Luonnonsuojelualueen puusto koostuu vanhoista ja varttuneista haavoista sekä kuusista ja männystä. Lisäksi metsässä on suhteellisen runsaasti kuoilleita puita (Kuva 31). Metsä on suurimmaksi osaksi mustikkatyyppiä, mutta siellä on myös pieni saniaislehto. Alueella on vanhoja oja. Metsässä havaittiin rauhoitettu valkolehdokki. Kohde sijaitsee lähimmillään noin 230 m sähkönsiirtolinjan SVE2 eteläpuolella (Kuva 32). Kohteelle on tehty maastokäynti 6.5. ja 5.7.2022.

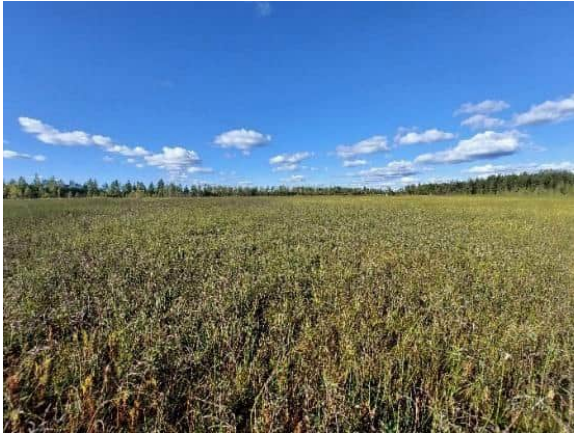
Kuva 33. Pyöreäsuon luhtaisinta keskiosaa.

Pyöreäsuu on 10,9 ha laajuinen avosu (Kuva 33), jolta havaittiin useiden viitasammakoiden lisääntymis- ja levähdyspaikka. Ojan pohjoispuolella sijaitsevissa ojissa havaittiin myös viitasammakoita. Suon itälaidassa on ojituksen seurauksena isovarpuista tupasvillarämettä. Räme vaihtuu lyhytkorsi- ja saranevaksi (Kuva 34) ja jyrkästi saranevasta luhtanevaan. Suon runsaimmat lajit olivat kurjenjalka, järvikorte, luhtavilla, pullo- ja luhtasara sekä raate. Lisäksi suolla kasvoi ruskopiirtoheinää (NT). Lyhytkortisella osalla suota kasvoi suokukkaa, pullosaraa, leväkköä, tupasvillaa, vaivaiskoivua sekä karpaloa. Suon länsipuolella puustoisella osalla jouhisaraa oli runsaasti

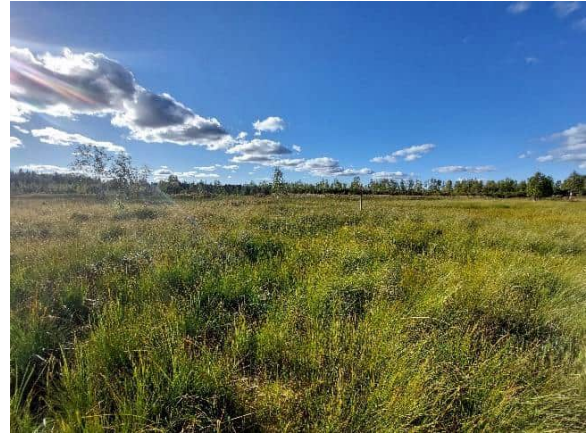
Kuva 34. Pyöreäsuon suursaranevaa kuvattuna sähkönsiirtoreittien ylityssuuntaan.

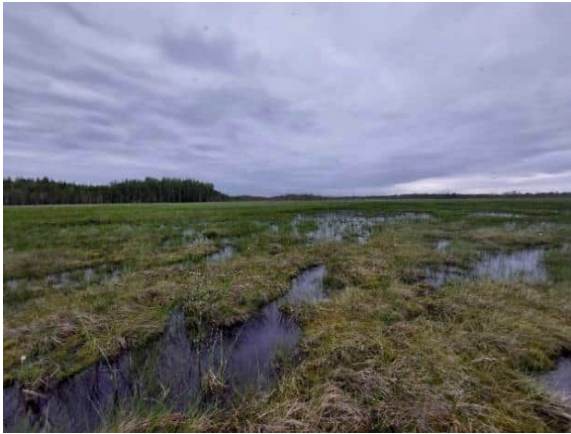
Kuva 36. Rimpinevaa Haukinevalla.

Haukineva on laajasti veden peittämä rimpinen aapasuo (Kuva 36), jossa kuljetulla reitillä havaittiin suurimmaksi osaksi oligo-mesotrofista rimpi-, suursara- ja kalvakkanevaa, lounaisosassa oli lisäksi rahkarämettä (Kuva 37) ja reunoilla isovarpuista muuntumaa. Suolla kasvoi mm. pullosara, raate, jouhisara, luhtavilla, tupasvilla, rahkasara, riippasara, tupasvilla, siniheinä ja valkopiirtoheinä. Suon kuivemmilla osilla kasvoi vaivaiskoivua ja kanervaa. Ilmakuvan perusteella suon pohjois- ja länsiosissa on kangasmetsäsaarekkeet. Suon lounaisnurkassa on rahka- sekä kalvakkarämettä ja ojan vierellä isovarpuista rämemuuntumaa. Sähkönsiirtoreitti SVE1 sijoittuu lähimmillään noin 45 m päähän suon luonnontilaisesta osasta (Kuva 38). Kohteella on tehty maastokäynti 28.6.2021, 21.4. ja 23.6.2022.

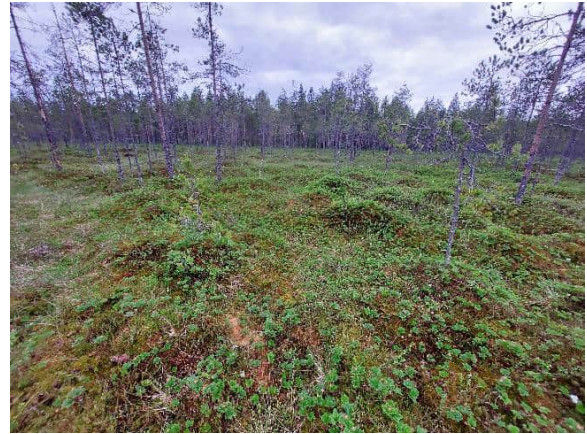
Kuva 37. Rahkarämettä suon lounaisnurkassa.

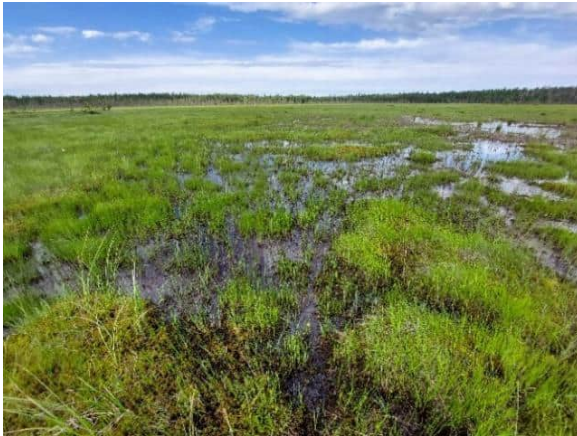
Kuva 39. Ruoppaista rimpipintaa Kivinevalla.

Kivineva on oligotrofinen rimpinen aapasuo (Kuva 39). Suon laajimmat puustoiset osat ovat variksenmarjarahkarämeitä ja yhdistelmätyypin kalvakkarämettä. Puuttomat osat ovat lyhytkortista kalvakkanevaa, oligotrofista saranevaa ja keskiosassa on oligotrofista rimpinevaa. Rimpipinnoilla kasvavat mm. valkopiirtoheinä, raate, mutasara, pullosara, luhtavilla sekä rimpivesiherne. Suon laitteet ja kaakkoisosa, jossa sähkönsiirtolinja kulkee, ovat ojituksen seurauksena muuntuneet iso-varpuisiksi rämemuuttumiksi. Sähkönsiirtoreitti SVE1 kulkee aivan suon reunalta muuntuneen (Kuva 40 Kuva 41) osan päällä (pohjoisempi vaihtoehto, Kuva 41), jossa muuntuneisuus vähitellen vähentyy rämeen alueella suon keskiosaa kohden. Etäisempi reittivaihtoehto kulkee reilu 100 m etäisyydellä suon reunasta. Kohteella on tehty maastokäynti 28.6.2021, sekä 21.4., 16.5. ja 5.7.2022.

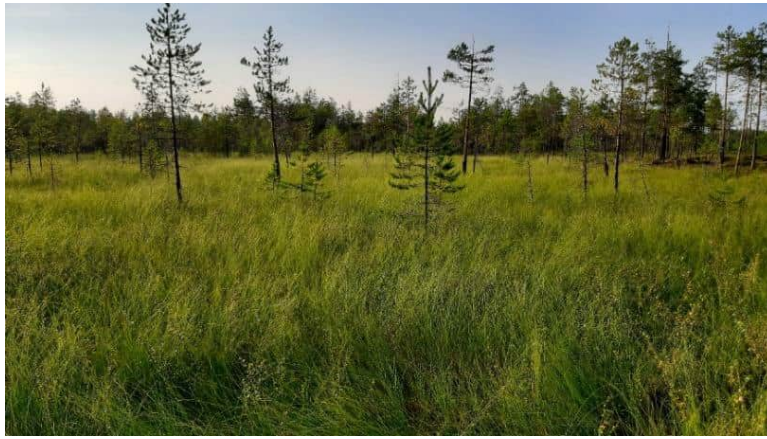
**Kuva 42. Heinolankankaan räme on pienialainen kalliomaan jouhisararäme, jolla kasvoi myös joitain maariankämmeköitä.**

Heinolankankaan räme on kalliomaan jouhisararäme (Kuva 42). Suon pohjoispuolella aukeaa laaja taimikko, itä- ja eteläosan ollessa varttunutta puolukka-kanervatyypin männikköä. Jouhisaran lisäksi suolla kasvoi myös vaivaiskoivua, mesotrofiaa ilmentävää maariankämmeikkää ja kalvakkarahkasammalta. Suon laiteilla lisäksi virpapajua, suopursua ja korpikastikkaa. Sähkönsiirtoreitin SVE1 lounaisempi vaihtoehto kulkee lähimmillään 40 m etäisyydellä suosta ja toinen vaihtoehto ylittää suon yli 100 m matkalta (Kuva 43). Kohteelle on tehty maastokäynti 26.7.2022.

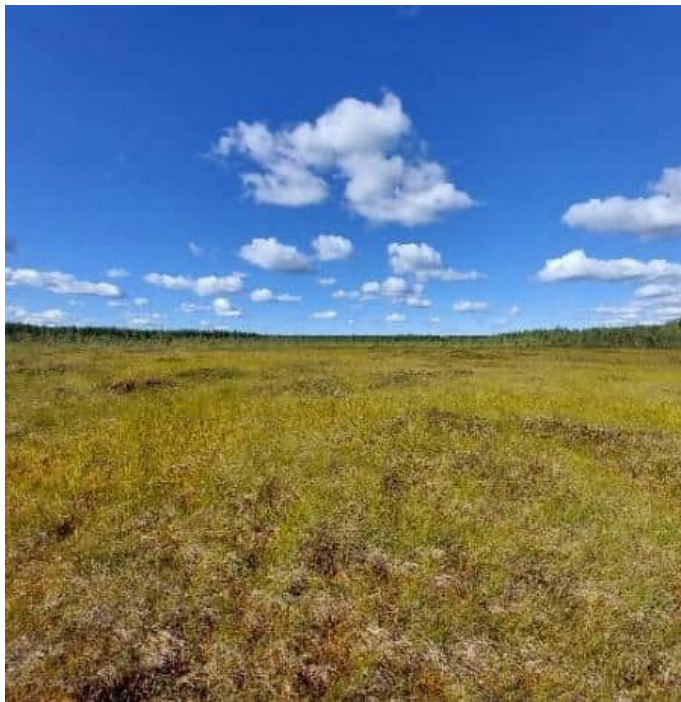
**Kuva 44. Oligotrofista lyhytkorsinevaa Jälsinevalla.**

Jälsineva on osin ojittamaton suo, jonka suotyyppejä ovat variksenmarjarahkaneva ja -räme, rahkainen tupasvillaräme sekä oligotrofinen lyhytkorsineva (Kuva 44) ja -räme. Nevalla kasvoivat mm. leväkkö, tupasvilla, suokukka, pullo- ja rahkasara sekä karpalo. Suolta havaittiin ilveksen jäljet. Sähkönsiirtoreitti SVE2 kulkee noin 25 m etäisyydellä suon luonnontilaisista osista (Kuva 45). Kohteella on tehty maastokäynti 21.4., 16.5. ja 29.8.2022.

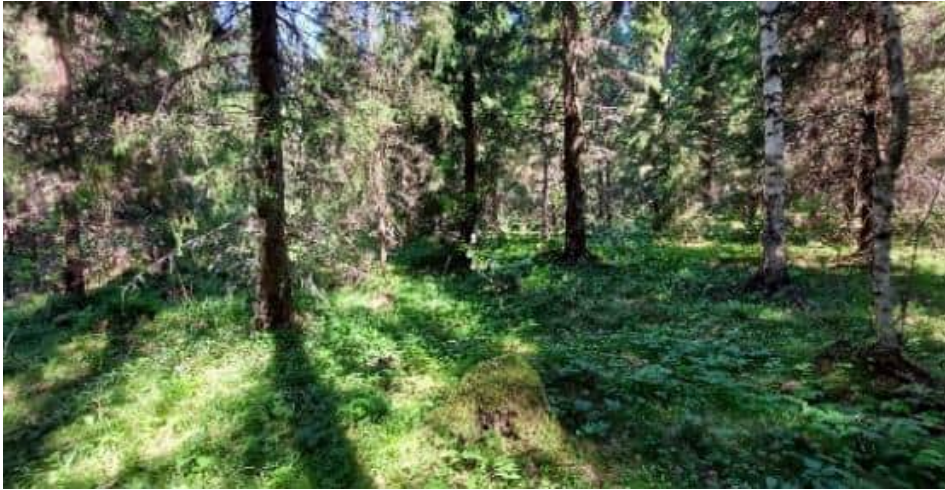
Kuva 49. Lehtomaista kangasta laajan metsäalueen eteläreunassa.

Hallaharjun alue on Lukkaristennevan pohjoispuolella sijaitseva varttuneehko tuoreen ja lehtomaisen kankaan kuusikko (Kuva 49), josta havaittiin valkolehdokkeja (7). Alueen länsinurkassa on metsänkurjenpolvi-käenkaali-oravanmarjatyyppin lehtoa (GOMaT). Lisäksi runsaasti valkolehdokkeja (55) kasvoi osin käsitellyn sekametsikön varttuneemmissa osissa. Rajatun arvoalueen ulkopuolella kasvaa käsiteltyä sekametsikköä, puolukkatyyppin männikköä sekä jäkäläisiä kalliopaljastumia. Kalliopaljastumat vaikuttavat esiin kaivetuilta, ja niillä kasvaa pieniä mäntyjä, tina- ja poronjäkäliä. Sähkönsiirtoreittiosuus SVE1 ja SVE2 kulkisi valkolehdokkialan läpi ja 25 m etäisyydellä laajemmasta metsäalueesta (Kuva 50). Kohteella on tehty maastokäynti 25.6.2021, 20.4. ja 4.7.2022.

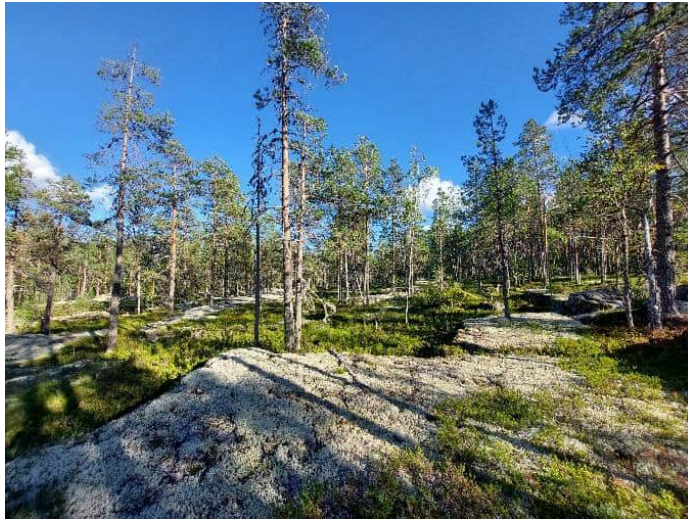
**Kuva 54.** Kulhunvuoren varttunutta puolukkatyypinkangasta ja luode-kaakkosuuntaisia jäkäläisiä kalliopaljastumia.

Kulhunvuori on varttunut mäntykalliometsä (Kuva 54). Kalliolla on puolukkavaltaisia painanteita sekä poronjäkäläistä avokalliota. Puusto muodostuu vaihtelevan ikäisistä ja kilpikaarnaista mäntyistä. Alueella on yksittäisiä keloja. Kallioalueen läpi kulki ajopolku. Erityisesti ajopolun itäpuolella kalliopaljastumat ovat luode-kaakkosuuntaisesti jyrkkäreunaisia ja lohkaremaisia (Kuva 54).

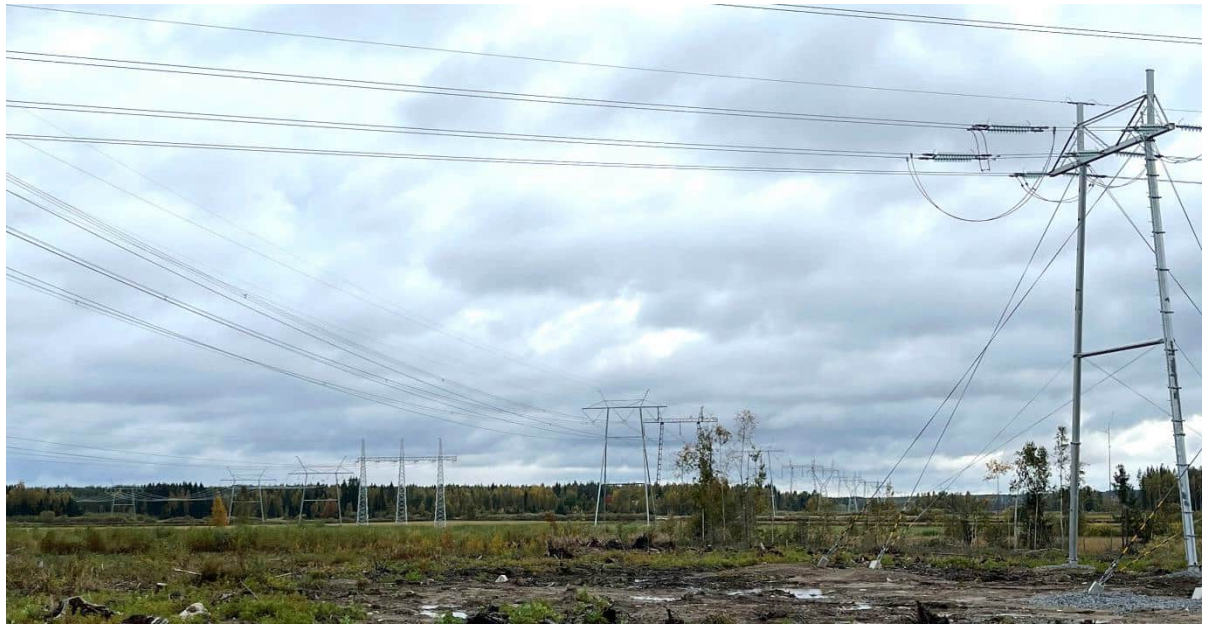
**Kuva 77. Pysäysperän aseman ympäristö, jossa nykyiset voimajohtot aiheuttavat maisemahäiriötä avoimella alueella**

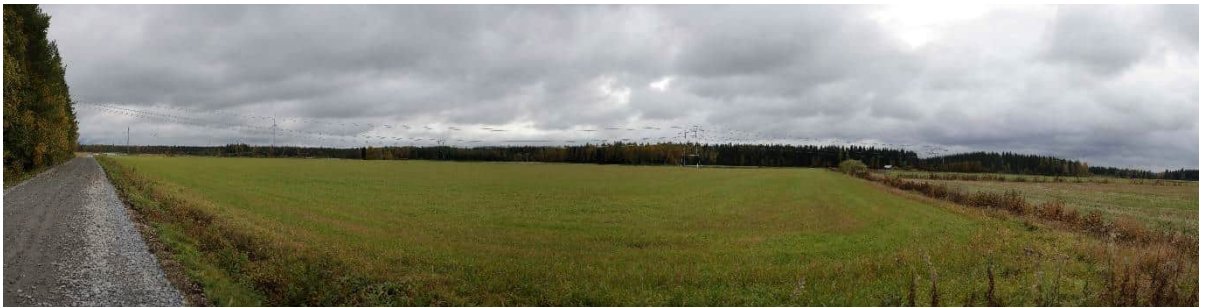
**Kuva 80. Havainnekuva Kalajokilaaksoon sijoittuvasta voimajohdosta**
