Enonkosken koskialueen arkeologinen inventointi 2017

Ville Laakso
Maanala Oy

Kohde: Enonkosken koskialue Enonkosken kunnan keskustaajamassa

Tutkimuksen tyyppi: arkeologinen inventointi

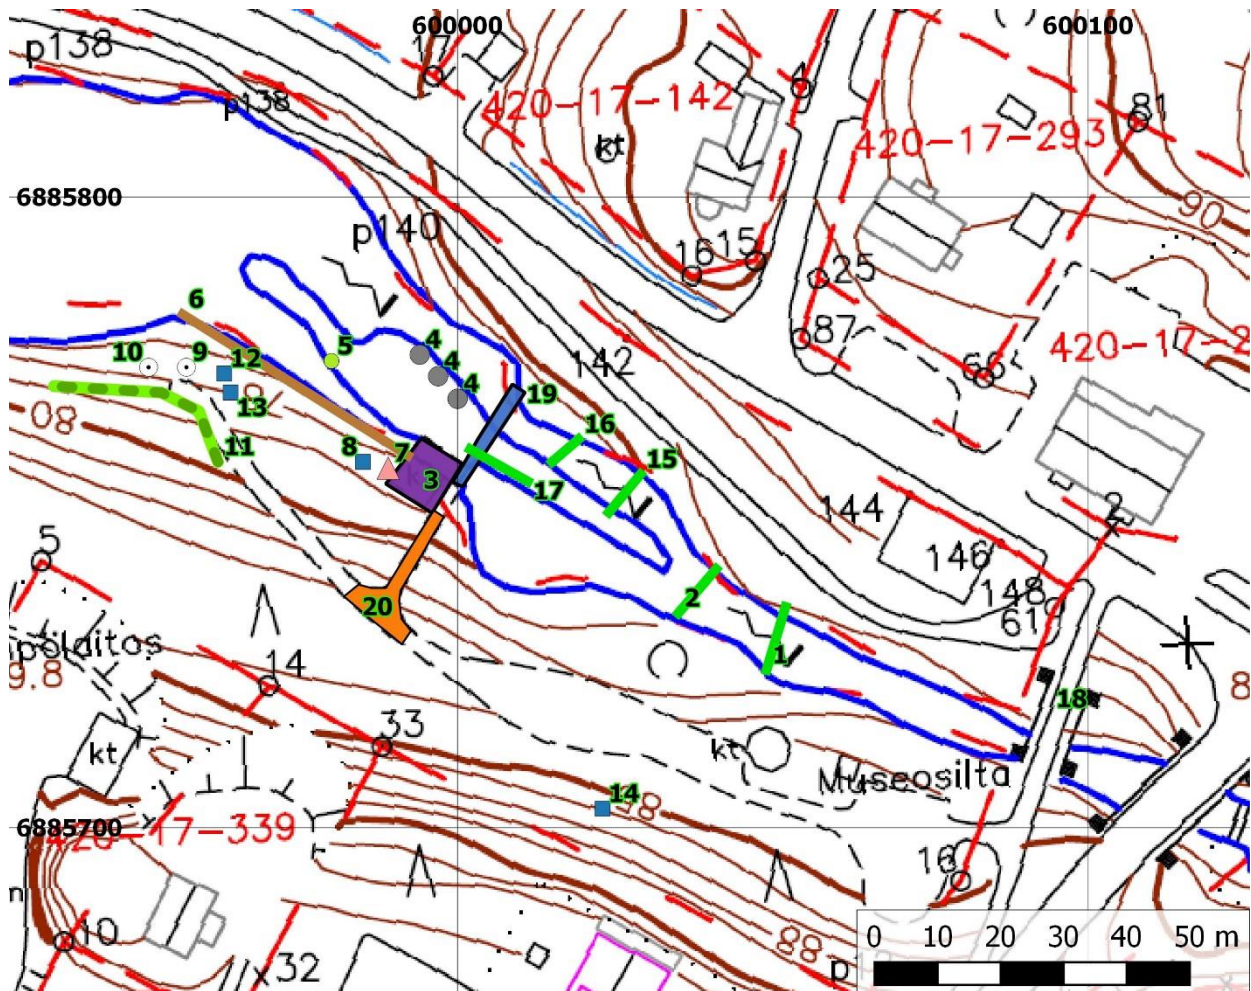
Alueella todetut rakenteet: 1–2 betoniset pohjapadot, 3 betoninen rakennuksenperustus ja muita siihen liittyviä rakenteita, 4 pohjakaavaltaan neliömäiset rakenteen perustukset, 5 luonnonkivinen pohjapato, 6 (ruskea viiva) uoman eteläreunan kivetty pengeri, 7 (vaaleanpunainen kolmio) kuoppa ja siihen liittyvä betonirakenne, 8 rakennuksenjäännös, 9–10 kiviroykkeitä, 11 (vihreä viiva) kiviaita, 12 kuoppa (mahdollinen rakennuksenjäännös), 13 rakennuksenjäännös, 14 rakennuksenjäännös, 15–17 betoniset pohjapadot, 18 museosilta, 19 (sininen viiva) suunnitteilla olevan kävelysillan paikka, 20 (oranssi alue) kivillä pengerretty tieura. Säilynyt makasiinirakennus on museosillan luoteispuolella, numeron 146 kohdalla. Pohjakartta: Enonkosken kunta.

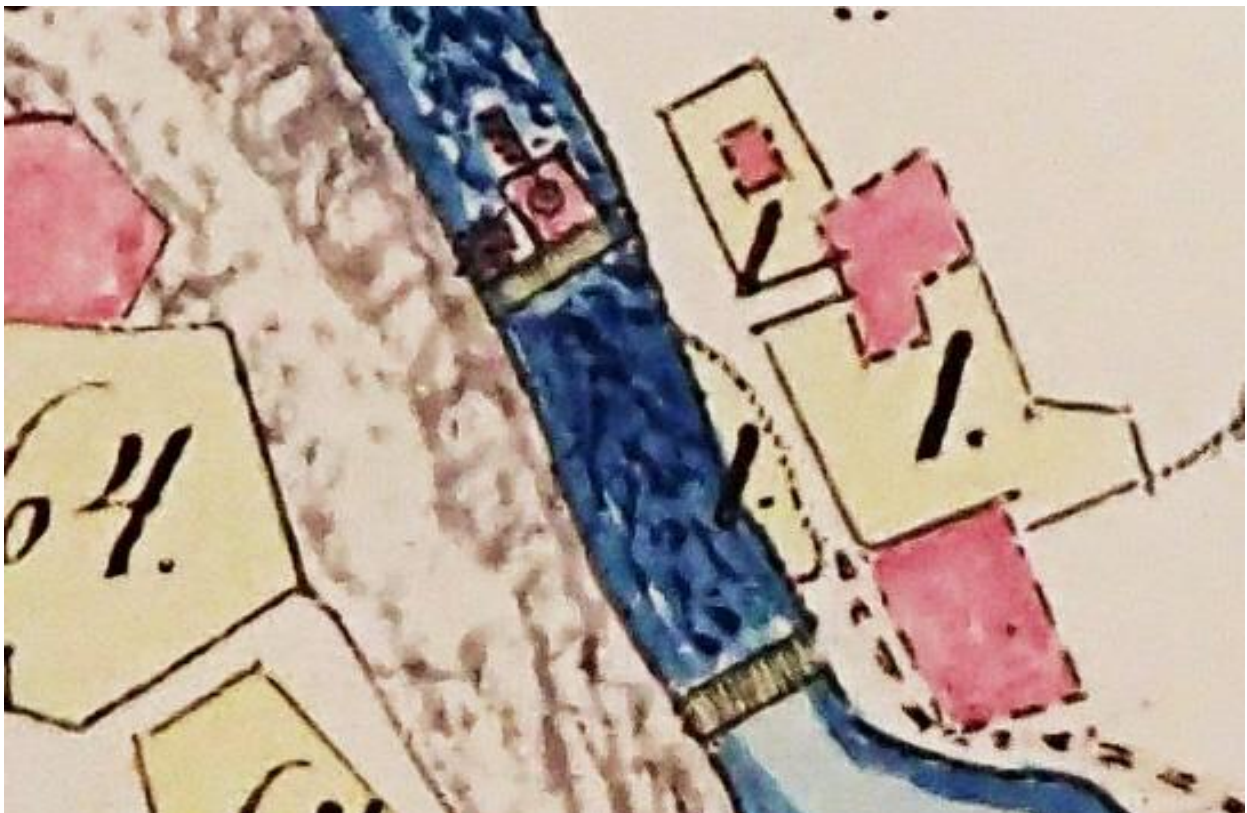
1800-luvun alun isojakokartassa (Gahmberg 1821–38) Enonkosken uoma (sinisellä) ja siihen sijoittuva sahan rakennuskanta on kuvattu kaavamaisesti, eikä rakenteiden täsmällinen asemointi nykykartalle ole mahdollista. Itse saharakennus (ylhäällä uoman keskellä) on jo tuolloin sijainnut samalla paikalla kuin vielä 1900-luvun alussa. Myös silta (alhaalla) on samalla paikalla kuin nykyinen museosilta.

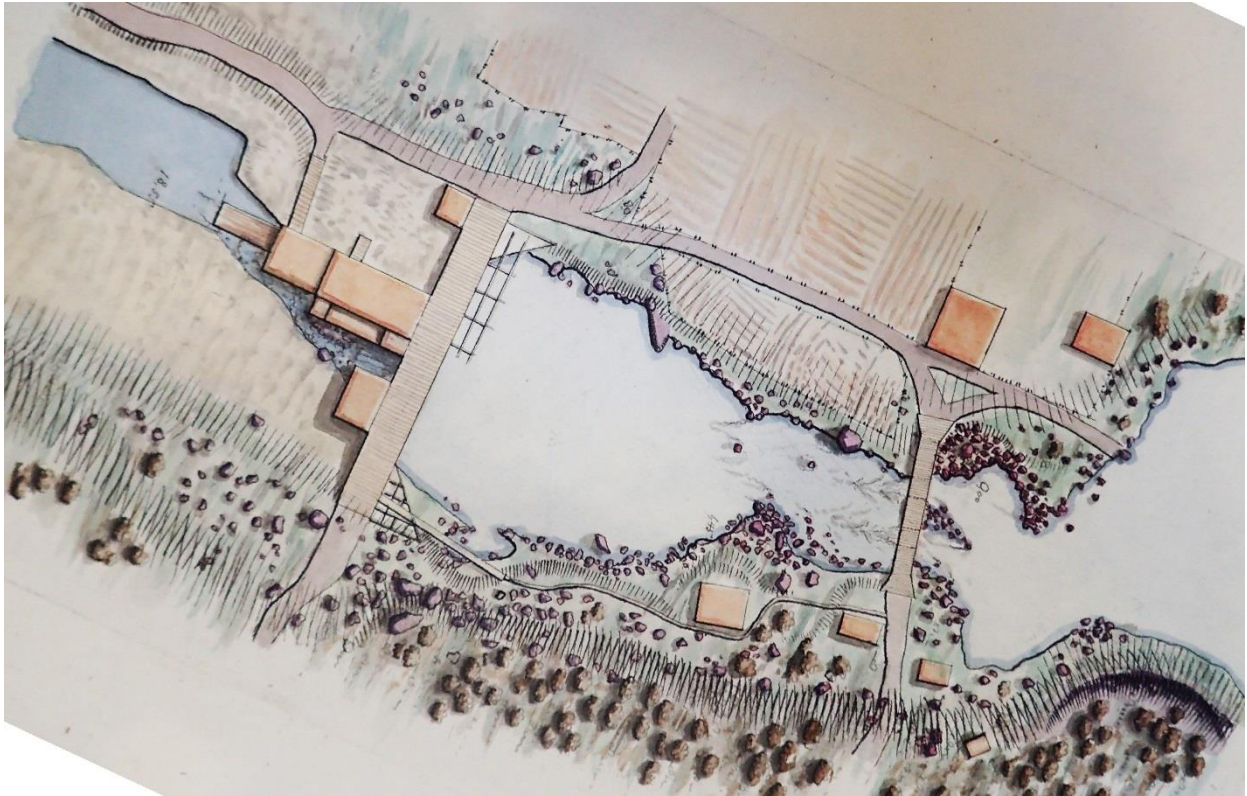
Tie- ja vesirakennushallituksen arkistossa säilynyt päiväämätön 1800-luvun piirros, joka kuvaa Enonkosken sahan rakennuskannan tuolloista sijaintia (Kelen, sine anno). Vasemmalla saharakennukset; niihin on kuulunut patosilta, joka on sijainnut suunnitteilla olevan kävelysillan kohdalla. Oikealla uoman ylittänyt varsinainen tiesilta, joka kartan perusteella näyttää olleen kaksiaukkoinen ja puurakenteinen.

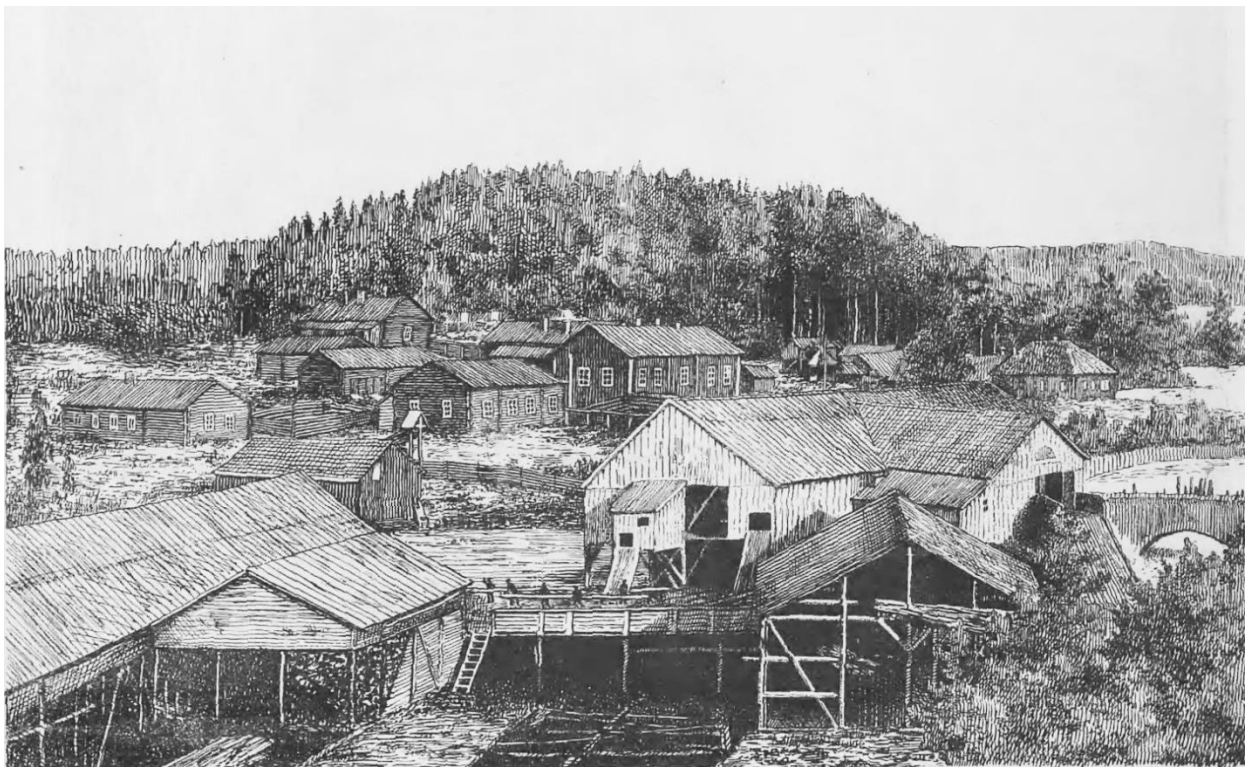
Sahan tiheään rakennettua aluetta Suomen Kuvalehdessä 1.7.1874 julkaistussa piirroksessa (K. W. 1874). Keskellä oikealla varsinainen saharakennus ja sen oikealla puolella kosken ylittänyt silta.

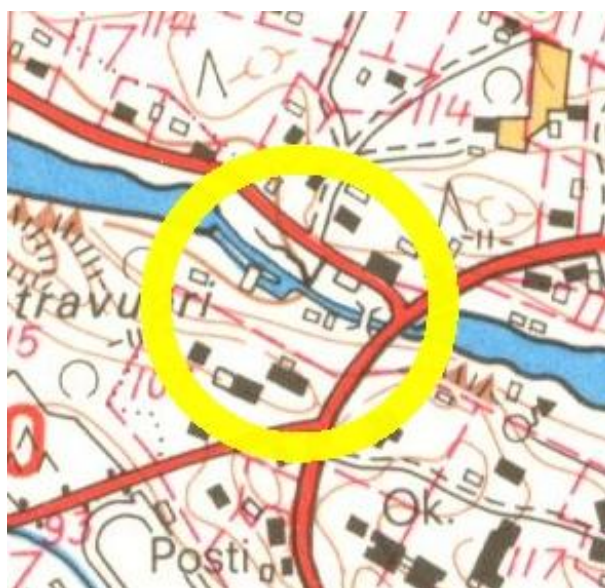
Vuoden 1975 peruskarttaan sahan alueelle on edelleen merkitty useita rakennuksia. Osin uoman päällä oleva rakennus on samalla kohdalla kuin maastossa edelleen näkyvä betoninen rakennuksenperustus.

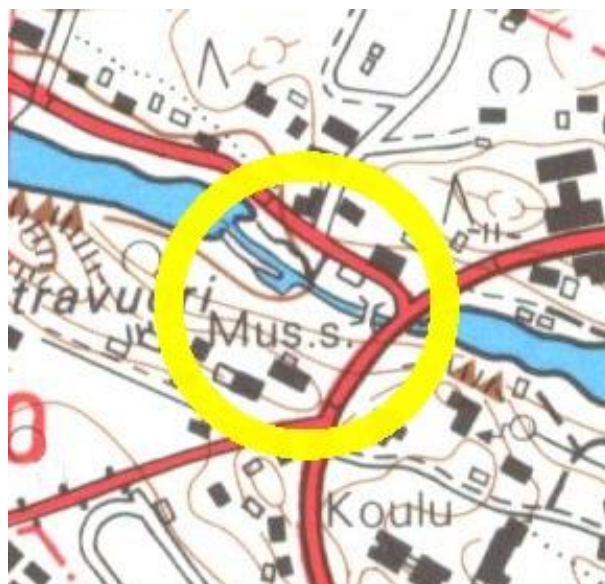
Vuoden 1988 peruskartalla uoman kohdalla tai aivan sen etelärannalla ei enää ole rakennuksia.

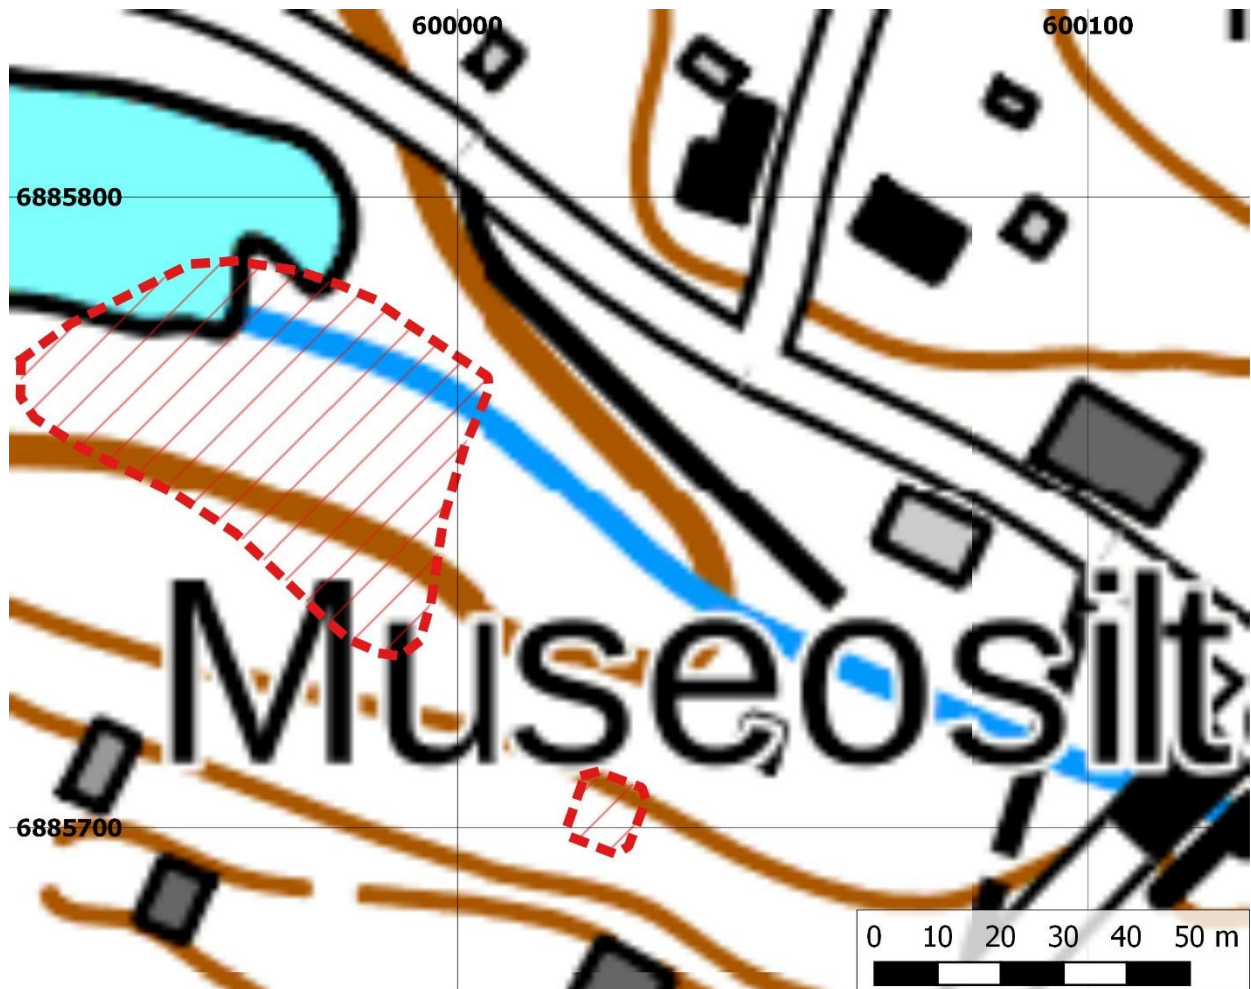
Alueet, joilla sahan ja siihen liittyneiden rakennusten ja rakenteiden jäännöksiä voi katsoa parhaiten säilyneen (punainen vinoviivoitus). Rajattujen alueiden ulkopuolelle jäävät rakenteet ovat viisi betonista pohjapatoa (sivun 5 kartan kohteet 1–2 ja 15–17).
