Myllymäen torppa

RESTAURINTIKIRJA

KÄRKÖLÄ, LOHJA

Restaurointimestari Marko Huttunen, arkkitehti SAFA
Arkkitehtitoimisto Livady, Hämeentie 4 C 11, 00530 Helsinki
huttunen@livady.fi, 050 530 6300, (09) 348 70501, www.livady.fi

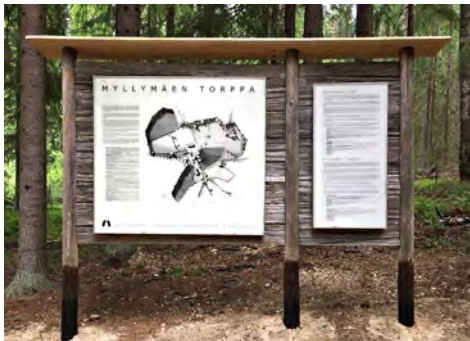
Myllymäen torpan opastaulu pihapiirin kaakkoispuolella vanhan myllytien varrella. Opastaulu on laadittu Museovirastossa vuonna 2001. Opastaulun teline korjattiin Lintukorpi Oy:n toimesta kesällä 2015: katelauta uusittiin ja tolppien lahonneisiin alapäihin tehtiin jatkokset.

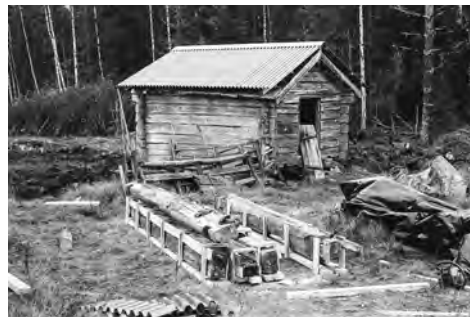
Akanakopin hirsia lähdössä kyllästettäväksi vuonna 1984. RH058729, MV, pääarkisto.

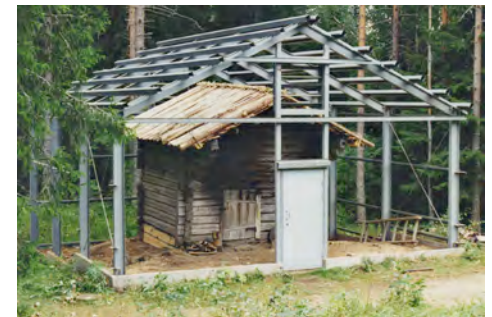
Saunan suojarakennus jäi kuitenkin ainoaksi. Syynä oli paitsi suojarakennusten korkea hinta myös puurakennuksia koskevien restaurointiperiaatteiden muuttuminen 1980-luvun aikana.¹⁰ Suojarakennus jouduttiinkin purkamaan 1990-luvun jälkipuoliskolla: vitriinin ilmanvaihto oli riittämätön, eivätkä salaojat pitäneet maaperää kuivana.¹¹

Saunan suojarakennus purettiin vuonna 1996. Kalervo Virkki.

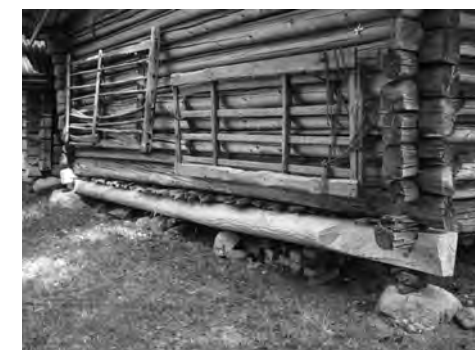
Pihattoladon lounaissivun alin hirsi uusittiin haapana vuonna 1997. RH0118564, MV, pääarkisto.

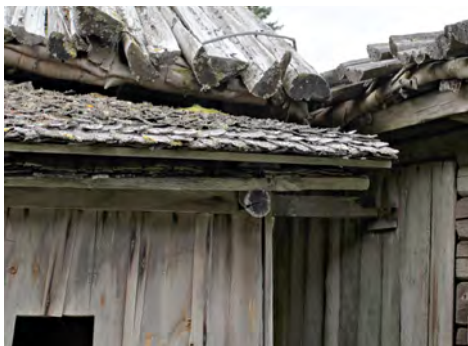
Huussin vanhan pärekaton päälle tehtiin uusi pärekatto 1990-luvun lopulla.

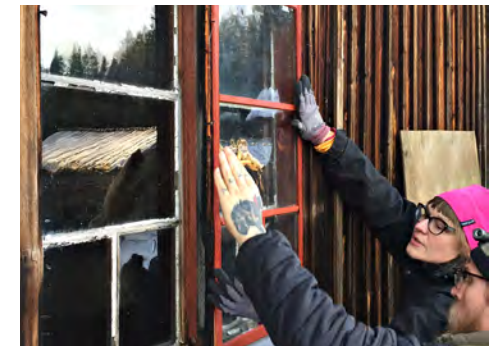
Janne ja Henna Lintukorpi asentamassa kamarin kaakkoissivun ikkunan kunnostettuja ulkopuitteita joulukuussa 2015.

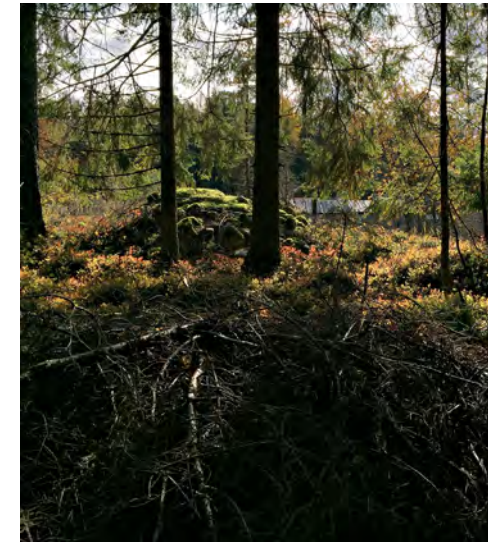
Paloturvallisuuden vuoksi raivausjätteen poltto kiellettiin vuonna 2014. Jätettä oli kertynyt vuonna 2017 jo siinä määrin, että polttaminen taas sallittiin. 2019.

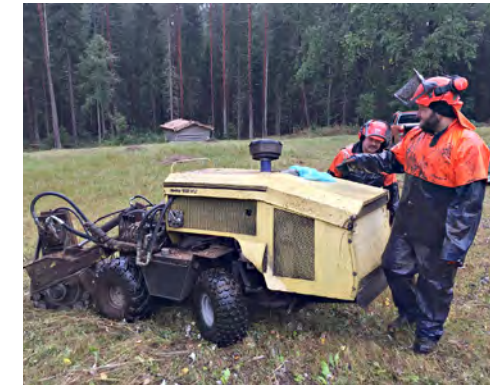
Vuosina 2017 ja 2018 pihapiiristä poistettiin satoja kantoja. Kuvassa Kanta-Hämeen asennuspalvelun omatekoinen kantojyräsin. Etualalla töistä vastannut Jarno Lehmusvuori.

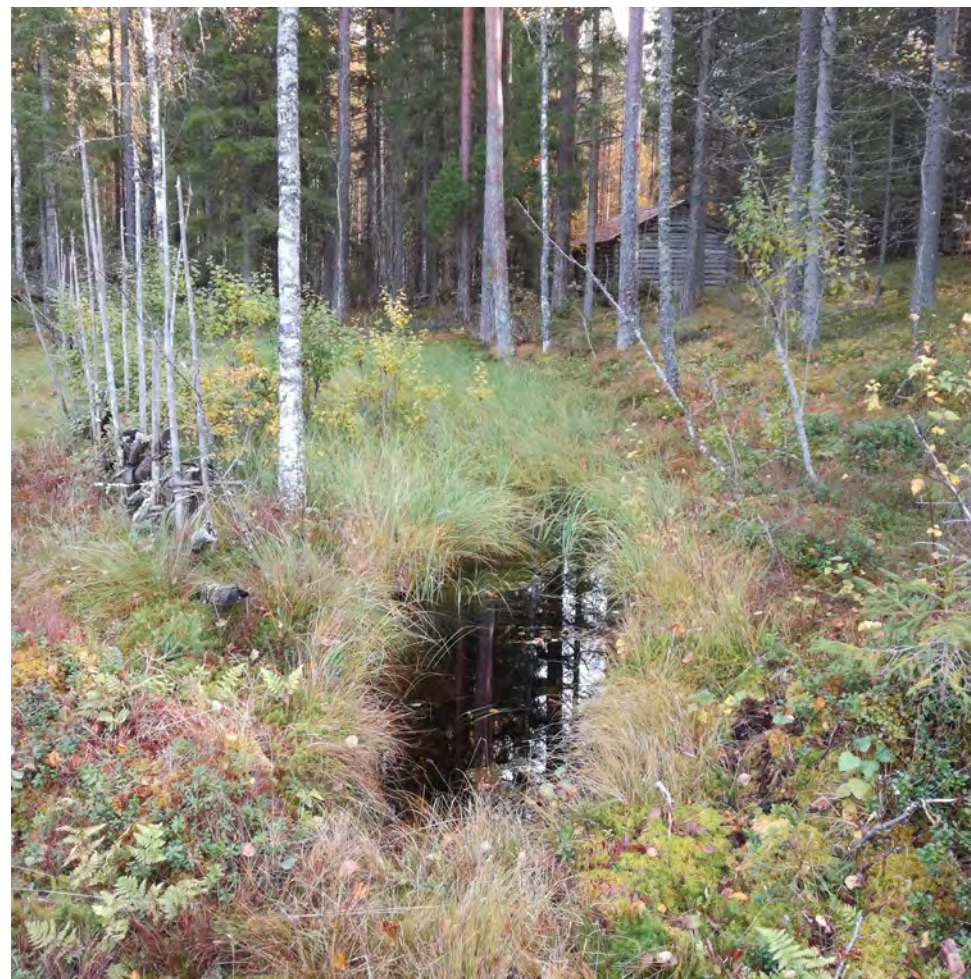
Makasiinipellon ja itäisen hakamaan rajalla on vanha eläinten juottopaikka, joka kunnostettiin vuonna 2016. Lammikko pidetään puhtaana ja eläinten pääsy sen luokse turvataan.

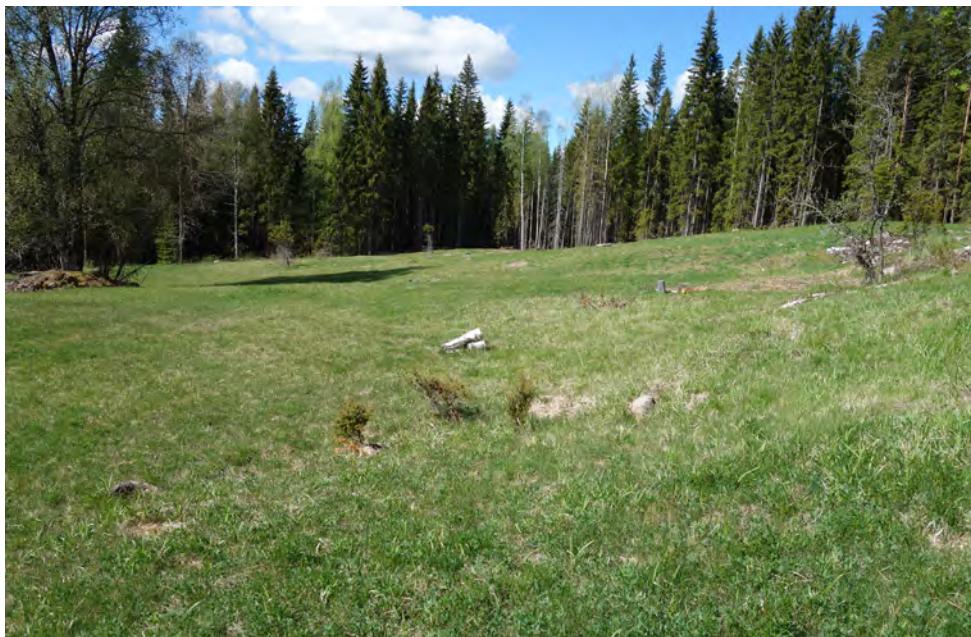
Näkymä päärakennukselta suviruispellolle. Heinäpellolla sallitaan katajat, mutta suviruispellolta ne tulisi poistaa.

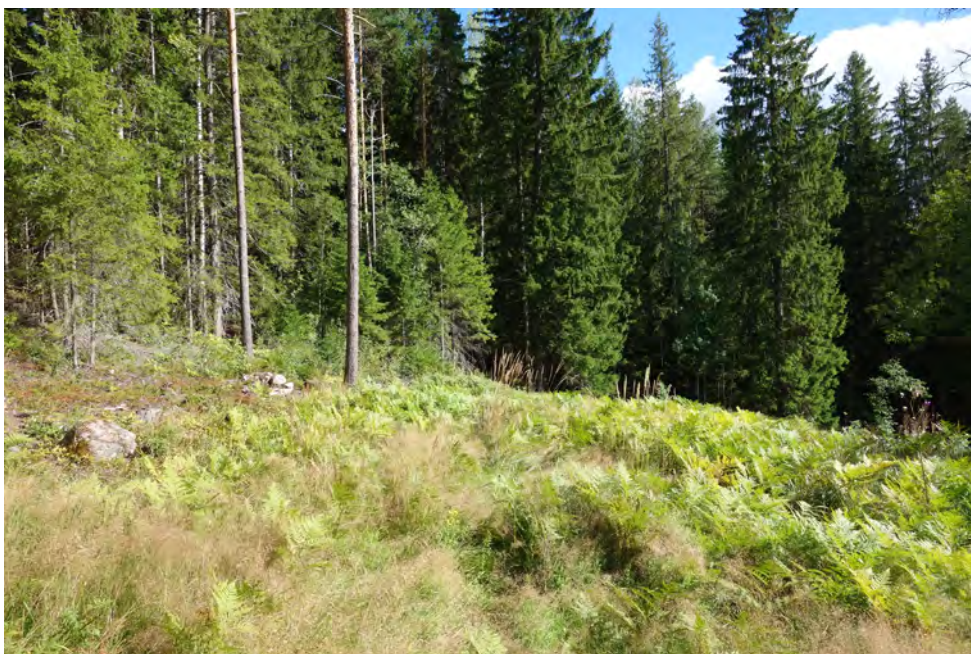
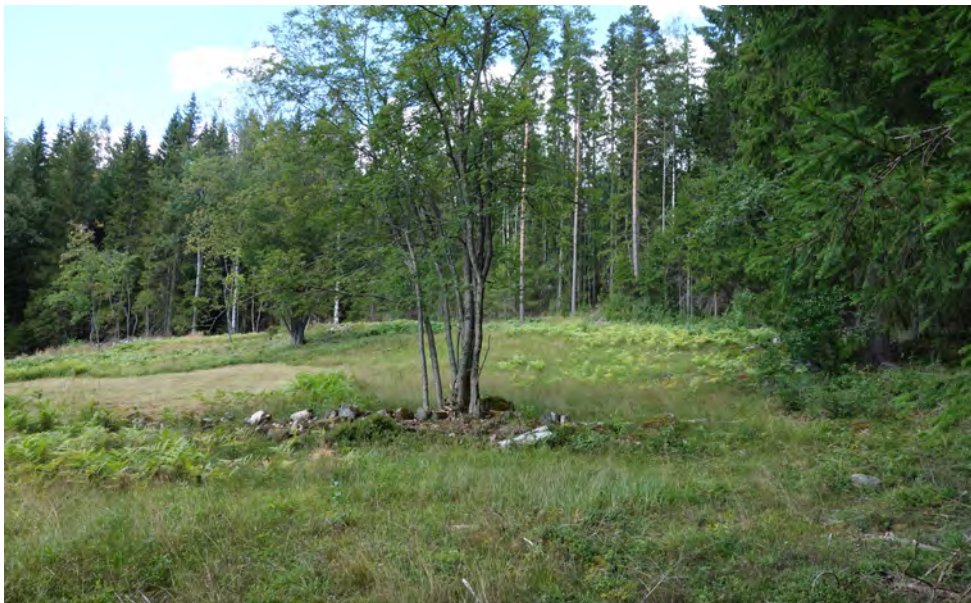
Karu rinne, jonka ketokasvillisuus on ollut edustavaa vuoden 1994 kasvillisuuskartoituksen aikana. Sananjalka on sittemmin vallannut alaa pellolla ja tukahduttaa alleen muuta kasvillisuutta. Pellon reunamilla on jäljellä jonkin verran vanhempia reunapuita, jotka ovat kehittyneet säännöllisiksi runsaassa valossa. Alueen karuus voi johtua joko

Vasemmalla ylhäällä: Haanpellon yläosaa kuvattuna vuonna 2020. Sananjalkaa esiintyy runsaana haanpellon pohjois- ja itäosissa. Tiheät kasvustot tukahduttavat alleen muun kasvillisuuden.

Vasemmalla alla: Haanpelto etelästä nähtynä. Sananjalka on levittäytymässä koko pellon alueelle. Kasvustoa yritetään rajoittaa kepittämällä se kesäkuun loppupuolella ja niittämällä elokuussa.

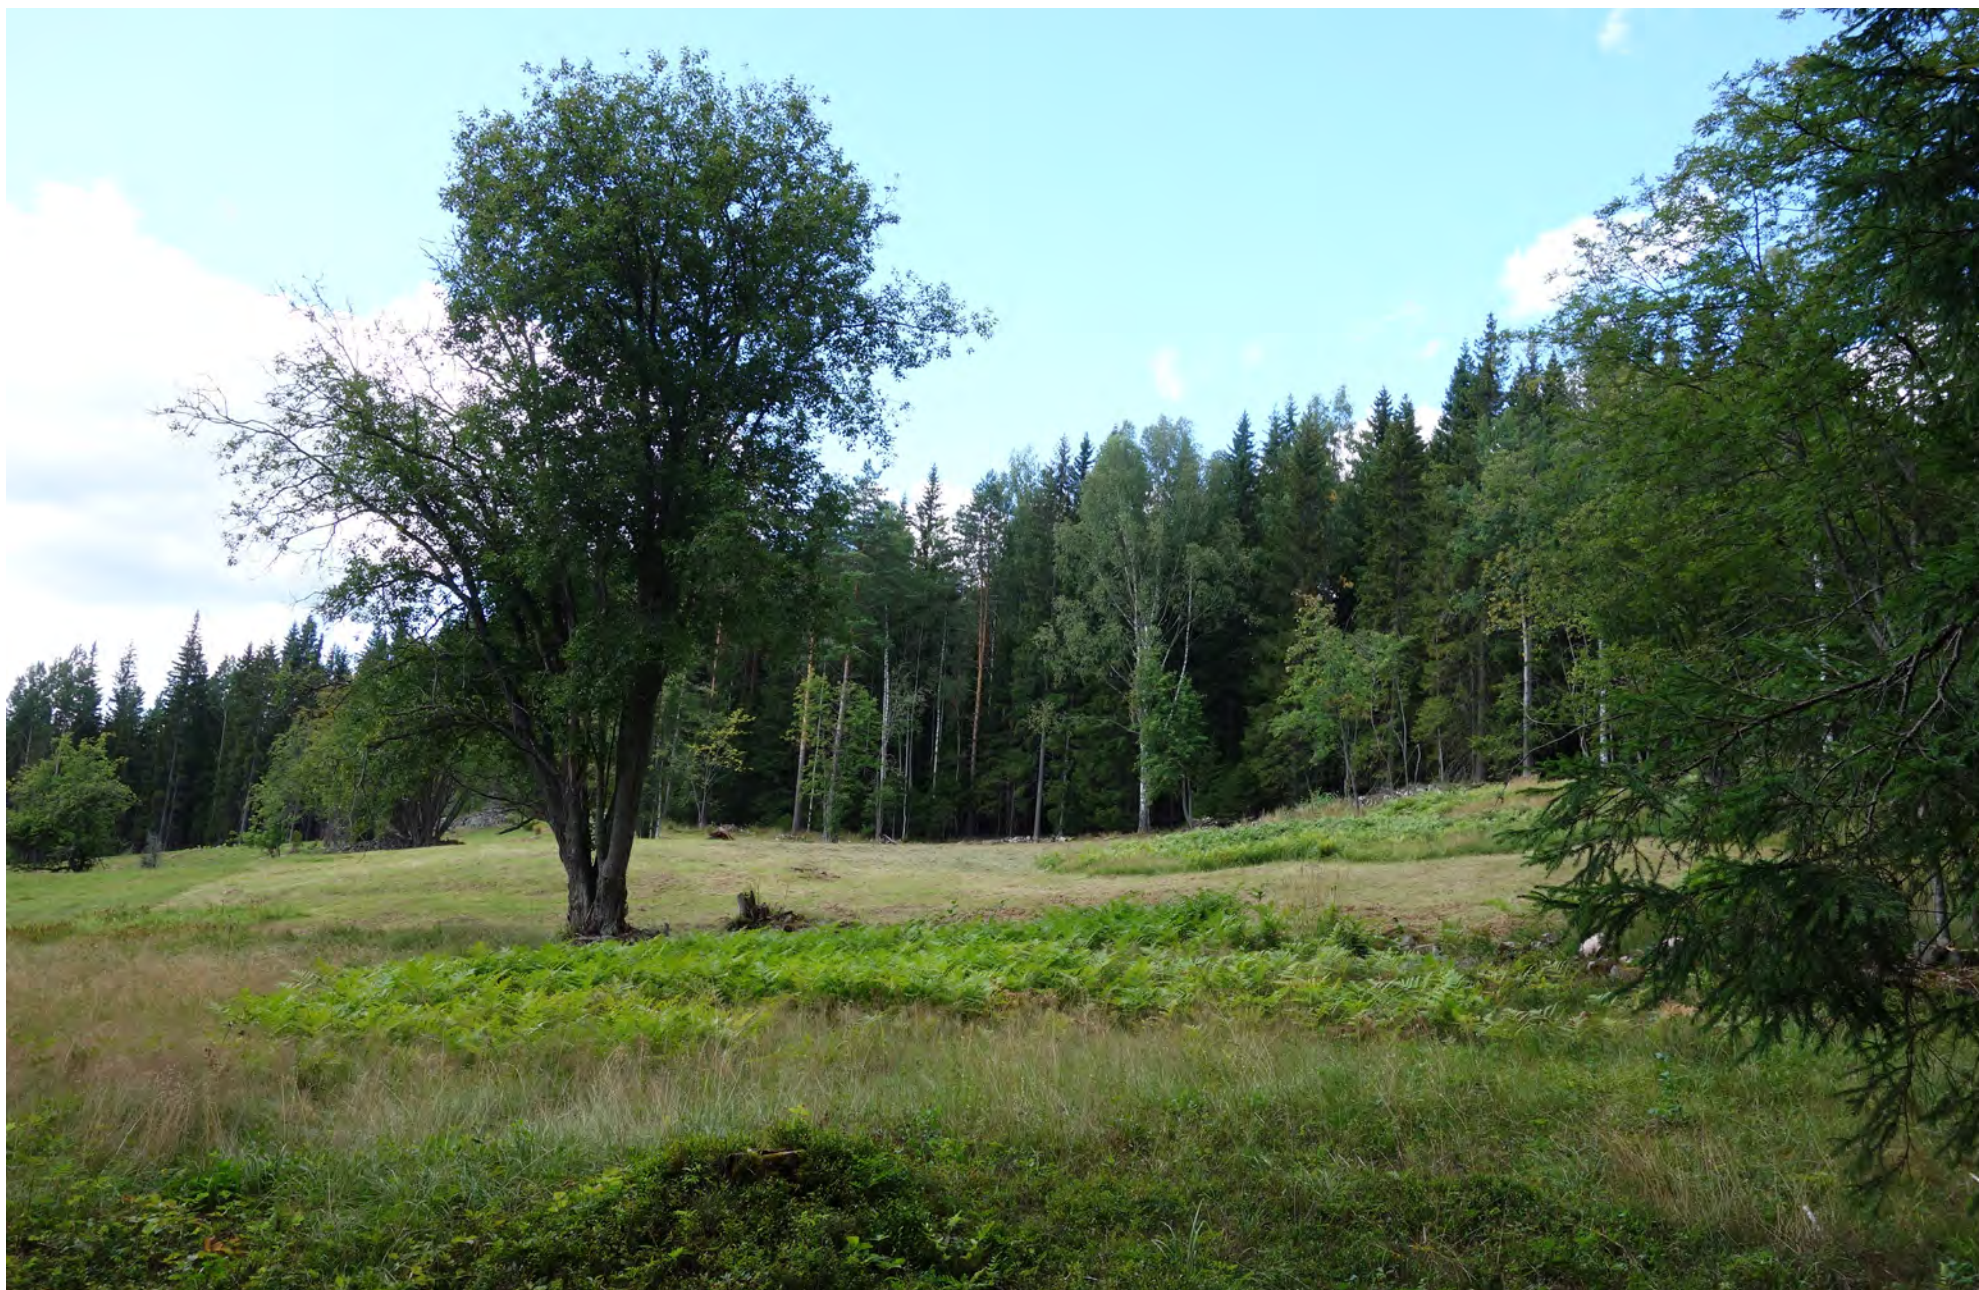
Nimensä mukaisesti tällä kohdalla on maan multavuudesta päätellen ilmeisesti aikanaan viljelty perunaa ja muita kasviksia. Perunamaan paikalla kasvaa nykyään tiheä sananjalkakasvusto, joka tukahduttaa muun kasvillisuuden. Brittiläisen vuoden 1995 maisemanhoitosuunnitelmassa mainittu reunapuiden rivi on ilmeisesti aidan viereen luontaisesti kylväytynyt. Alueen reunoilla on kivikasoja ja pienet ojat.

Perunamaan sananjalkakasvustoa vuonna 2020.

- Jos perunamaa otetaan taas viljelykäyttöön, sen kunnostamisesta laaditaan erillinen suunnitelma.

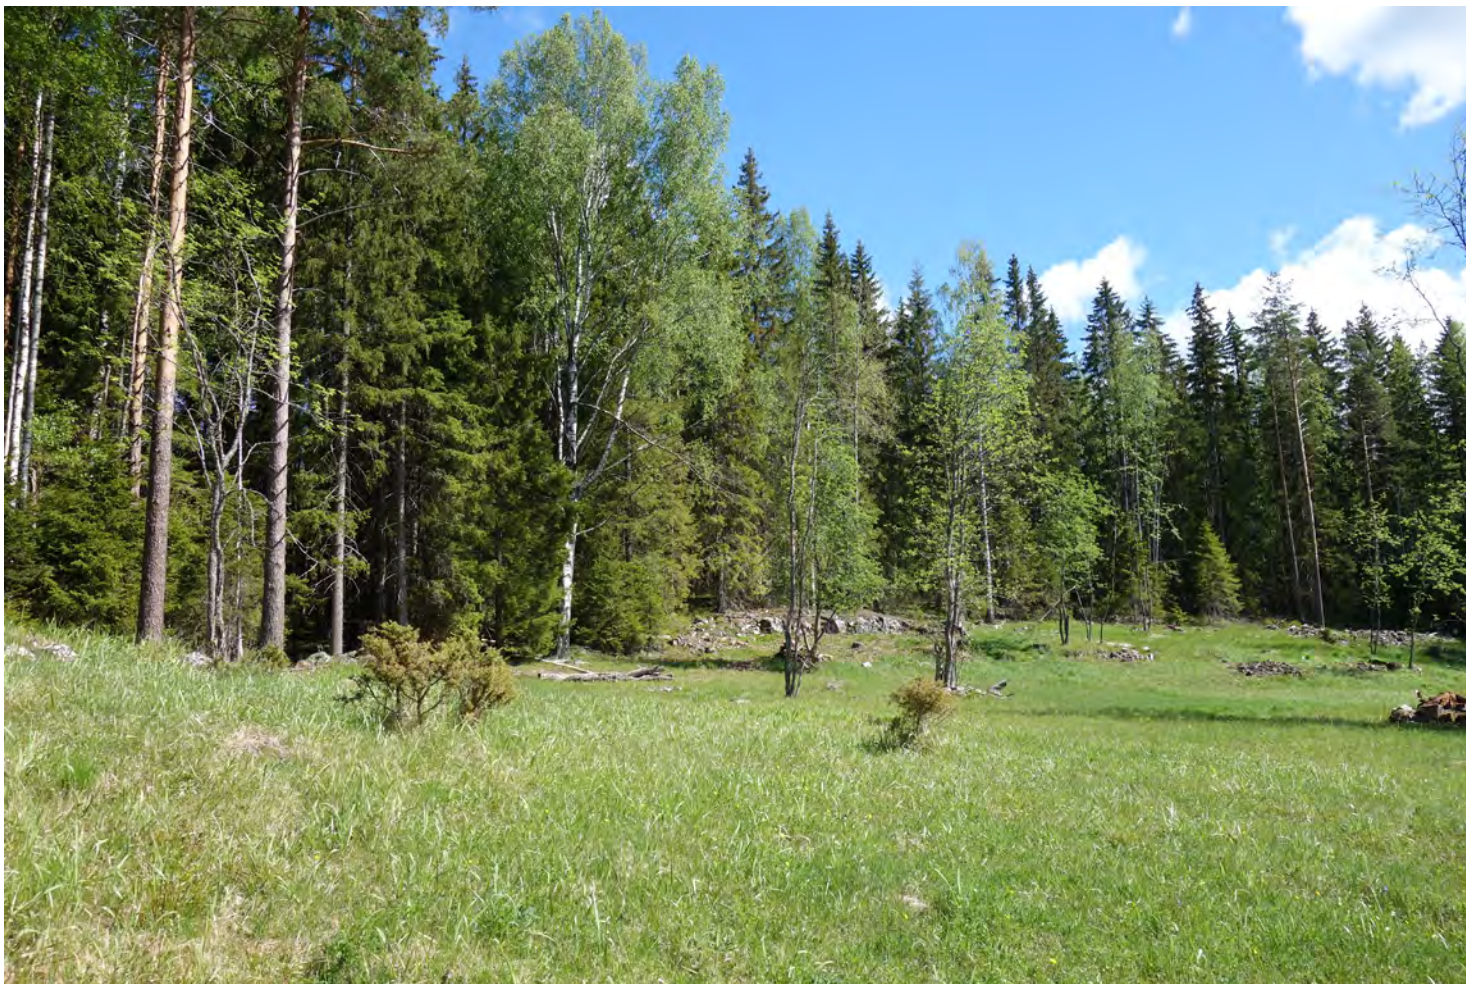
Pohjoispuolen hakamaan reuna on pahasti umpeen kasvanut. Alueen nuoria kuusia käytetään aitamateriaaliksi.

- Puustoa raivataan siten, että kuviosta tulee hakamainen. Raivausta varten laaditaan tarkempi suunnitelma.

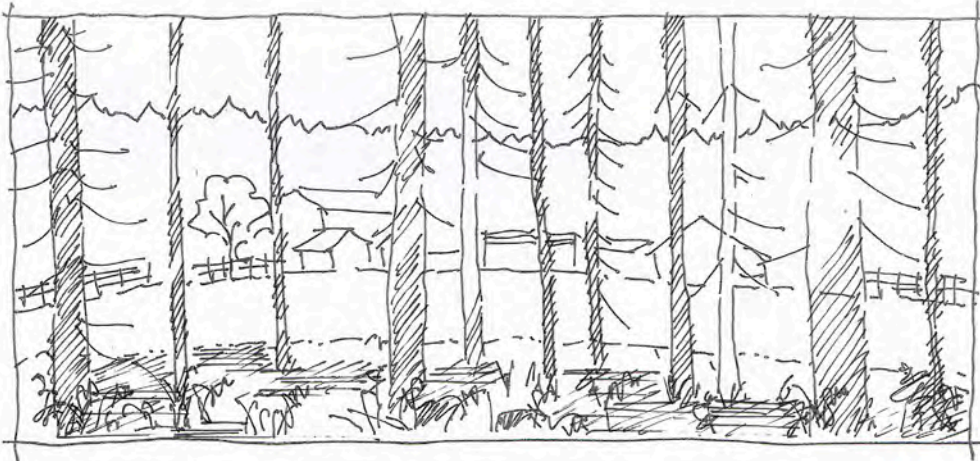
Näkymä hakamaalta koilliseen kohti rakennusryhmää, nykytila. Anna Chodurová.

- Puustoa raivataan siten, että kuvios- ta tulee hakamainen (ks. oheiset havainnekuvat). Raivausta varten laaditaan tarkempi suunnitelma.
- Alueen oja täytetään niittojätteellä ja risuilla, jotta alapellon alue saataisiin taas soistumaan.

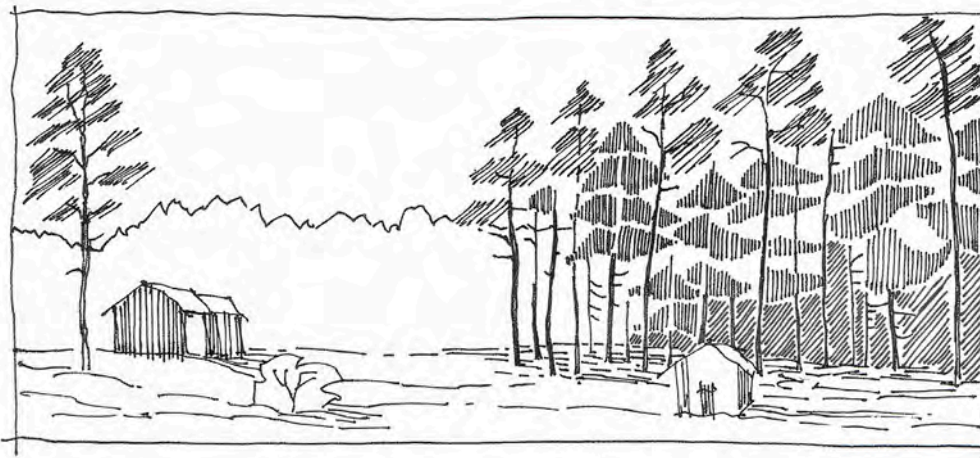
Näkymä lammashaan suunnalta itään, nykytila. Anna Chodurová.

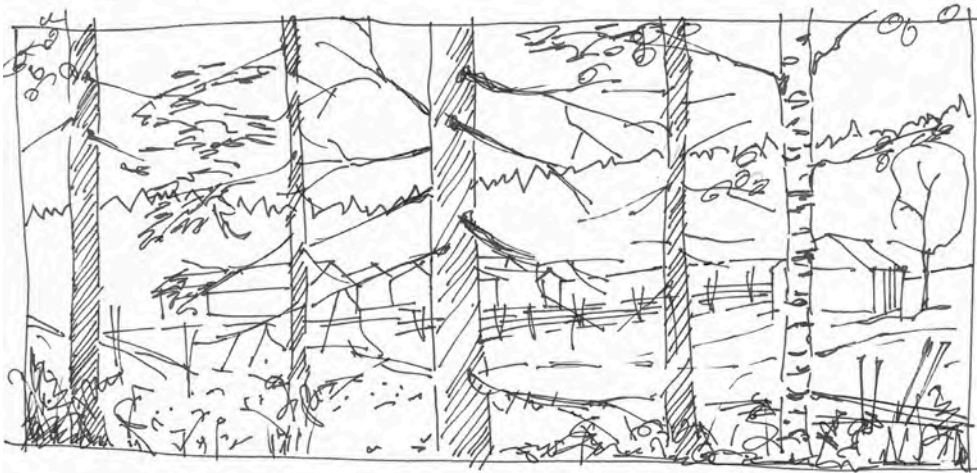
Näkymä hakamaalta länteen kohti rakennusryhmää, nykytila. Anna Chodurová.

- Puustoa raivataan siten, että kuvios-ta tulee hakamainen ja iso niittylato tulee visuaalisesti osaksi pihapiiriä (ks. oheiset havainnekuvat). Rai-vausta varten laaditaan tarkempi suunnitelma.
- Ison niittyladon tielinjaus etsitään maastosta ja pidetään avoimena. Tielinjauksen löytämiseksi joudutaan mahdollisesti tekemään.

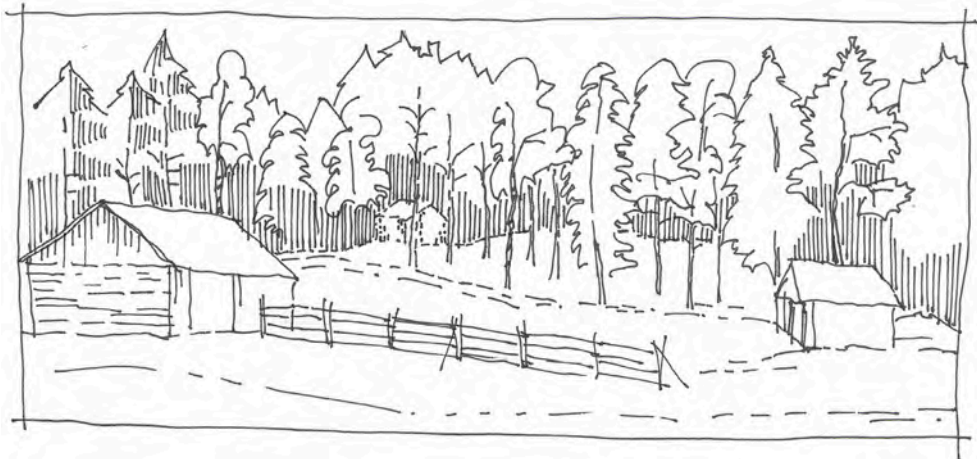
Näkymä rakennusryhmältä itään kohti hakaa, nykytila. Anna Chodurová.

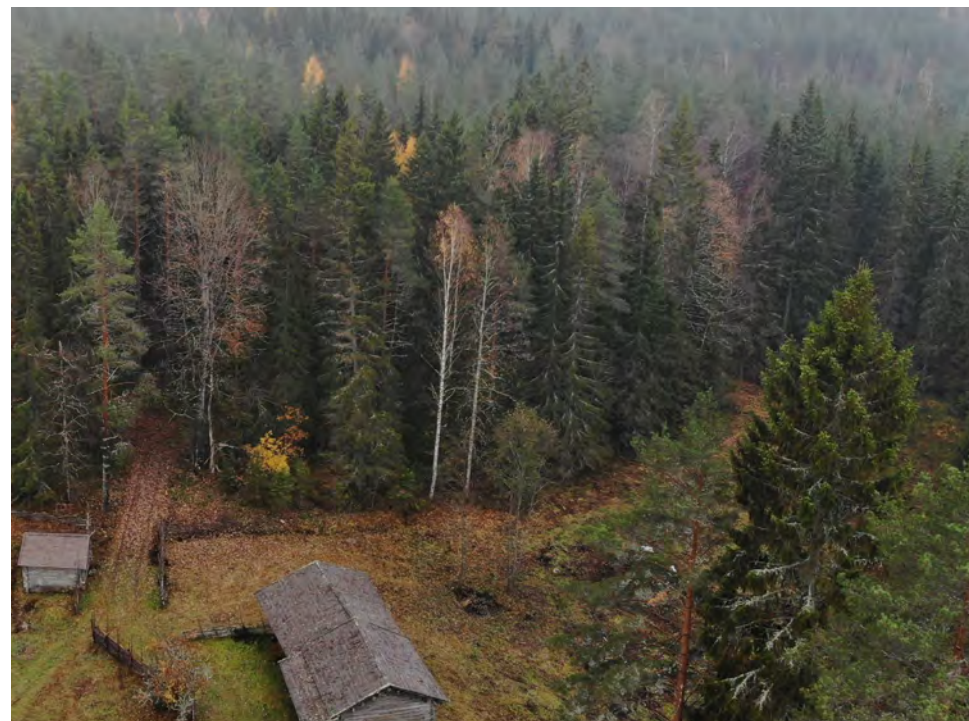
Myllylammintien haka on kasvanut umpeen, ja kuuset rajaavat tilaa voimakkaasti. Alue palautetaan vanhaan asuunsa.

Puustoa raivataan siten, että kuviosta tulee hakamainen. Raivausta varten laaditaan tarkempi suunnitelma.

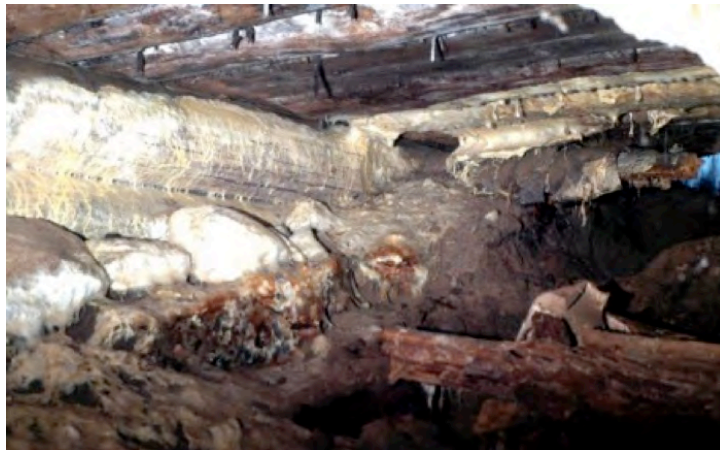
Lattiasienen valtaama alapohjarakenne vuonna 1980. Panu Kaila.

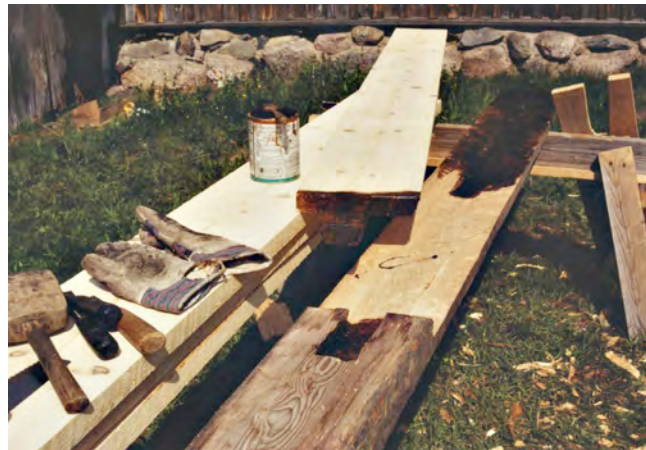
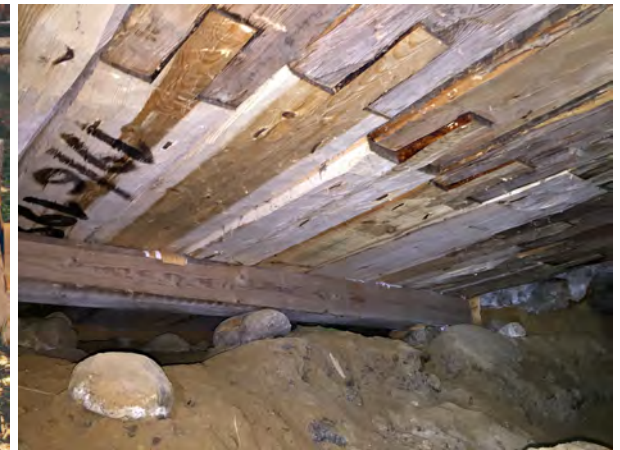
Yllä vasemmalla porstuan lattialankkujen korjausta. Kalervo Virkki, 1996. Yllä oikealla porstuan lattia altapäin kuvattuna kesällä 2015.

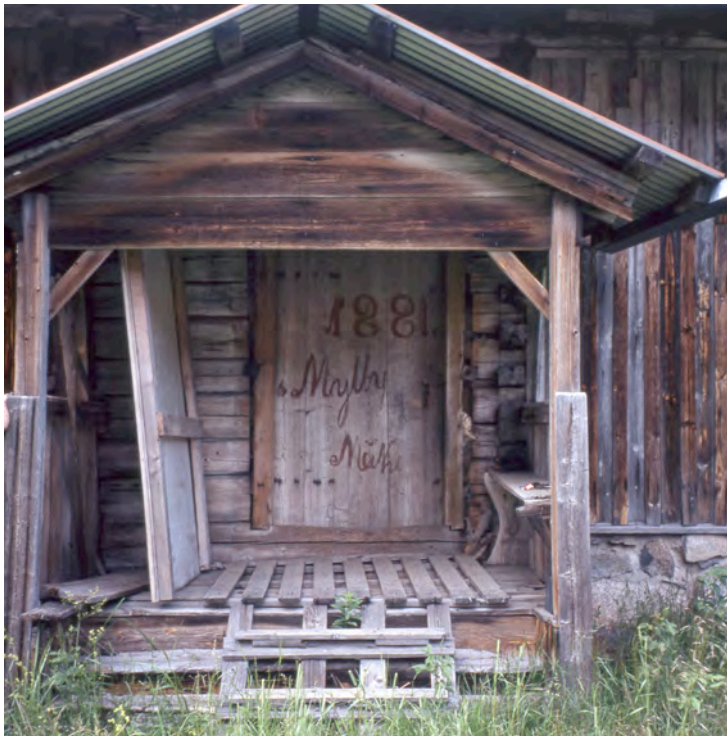
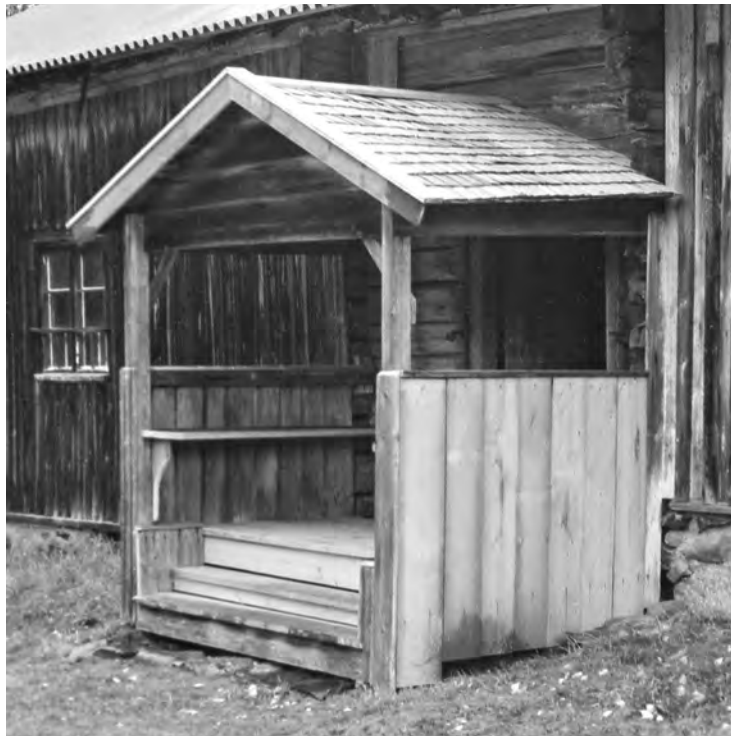
Yllä vasemmalla kuisti ennen vuonna 1996 tehtyä korjausta. Risto Holopainen, 1995.
Yllä oikealla korjattu kuisti vuoden 1997 tienoilla. RHO118582, MV, pääarkisto.

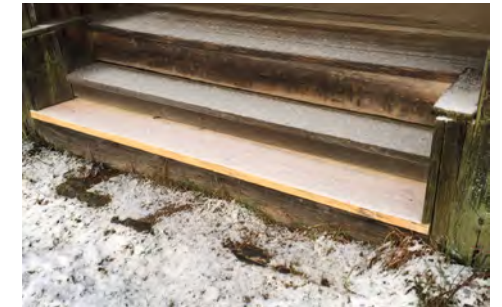
Lintukorpi oy vaihtoi lahonneen askelmalaudan uuteen joulukuussa 2015. Sekä pärekatto että askelmalauta oli edellisen kerran uusittu vuonna 1996.

Kuistin portaiden alin astinlauta uusittiin marraskuussa 2015.

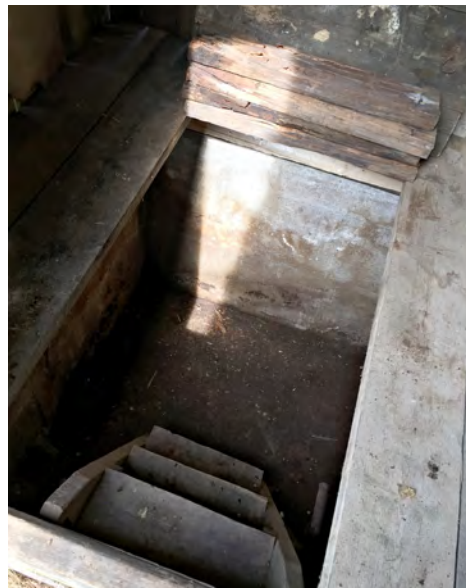
Tyhjennetty ruokakellari heinäkuussa 2015.

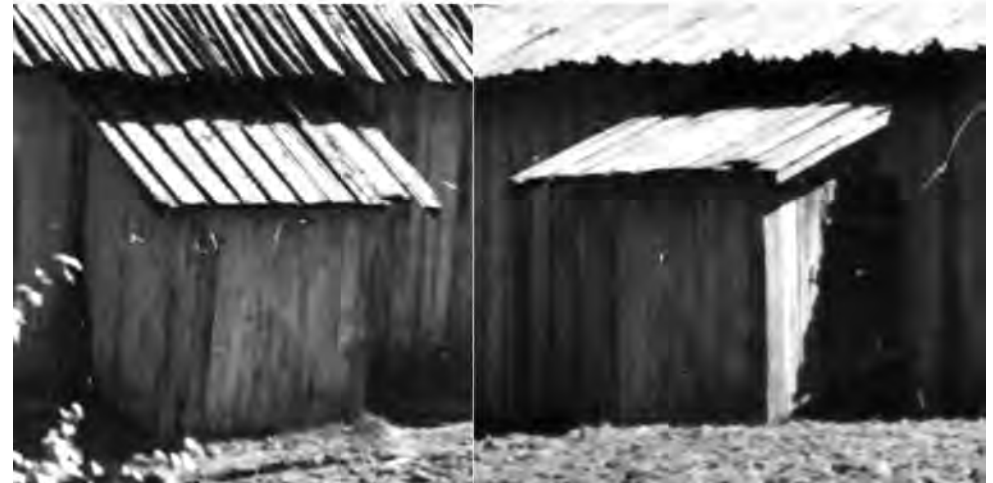
Tarkoituksena oli uusita myös kellarin paperointi, mutta tätä ei pidetty mielekkäänä katteen vuotamisen takia: ruokakellarin vuoden 1974 lautakatemallia ei ole mahdollista tehdä vedenpitäväksi.

1. Nykyisen vesikatkon räystäitä lyhennetään siten, että räystäiden pituudeksi tulee noin 5 cm (päälle tulevan uuden katteen räystäät mitoitetaan vanhan katteen mukaan).

4. Laudat asennetaan pääasiallinen sukasuunta myötämään veden kulkua. Kukin lauta kiinnitetään kahdella naulalla. Naulat lyödään laudan keskelle esiporattuun reikään. Ylemmästä lautakerroksesta tehdään kolmisen senttiä alemmaa pitempi.

5. Katteeseen asennetaan tuulilaudat vanhan mallin mukaan.

Ruokakomeron lämpän katteen uusimissuunnitelma, Livady, 2017. Kuvat Museovirasto, 1954.

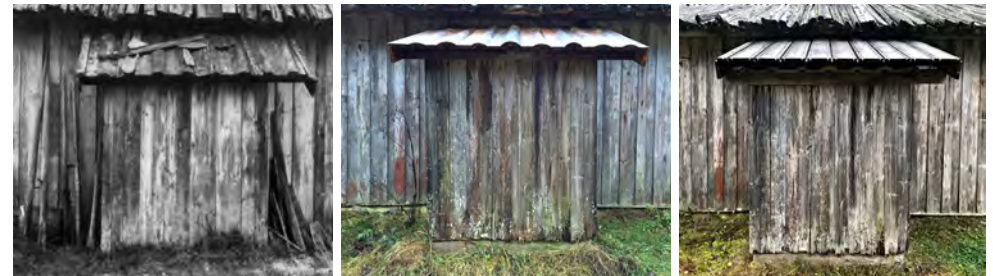
Vasemmalla ruokakomeron lämpä vuonna 1974 (KK7936:83. MV-MA, pääarkisto). Keskellä marraskuussa 2015 ja oikealla lokakuussa 2018.

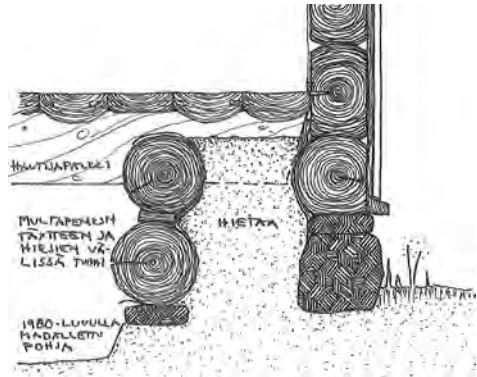
Kamarin multapenkkirakenne 1:10.

Keväällä 2014 kamarin lattia oli alkanut voimakkaasti joustaa, luoteissivun jatkettu lattilankku oli pudonnut alustaan ja koko lattia oli kallistunut luoteeseen. Kesällä 2015 lattiarakenteen kunto tarkastettiin, Kansallismuseon konservointilaitos siirsi kamarin irtaimiston

Unin perustuksen vieriltä ja luoteissivun, täysin lahonneen tai vuoden 1980 avausten yhteydessä puretun, multapenkin kohdalta poistettiin hienoa maa-ainesta, jotta multahirsikehikon uudet hirret eivät olisi maakosketuksessa ja hirret saataisiin perustettua kiville.

Kamarin hirsikehikon luoteissivua nostettiin hieman, jolloin laipion kantoa saatiin pois pystyvuonin päältä. Samalla kivijalkaa korjattiin siten, että alin hirsi sai kaksi kantavaa tukipistettä. Alimman hirren alapinnasta oli lahonnut viitisen senttiä puuta pois; hirteen kiinnitettiin tukipisteiden kohdalle pätkät parin tuuman vahvuista soiroa jakamaan kuormaa. Koko luoteissivun alla ollut kivijalka koottiin uudestaan. Kivijalkaa ei saumattu, jotta lattiaraken-

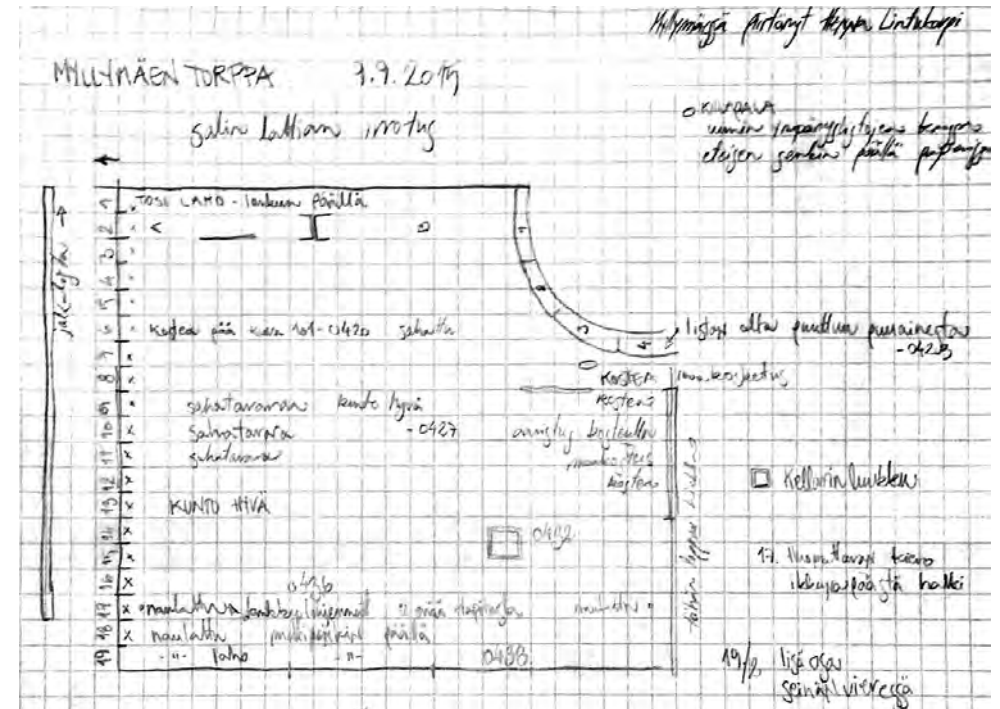
Linturkopi Oy:n lattian purkuinventointipiirros. 2015.

Lattiarakenteen melko hyvä kuntoinen etelänurkka heinäkuussa 2015 ennen korjaustyötä.

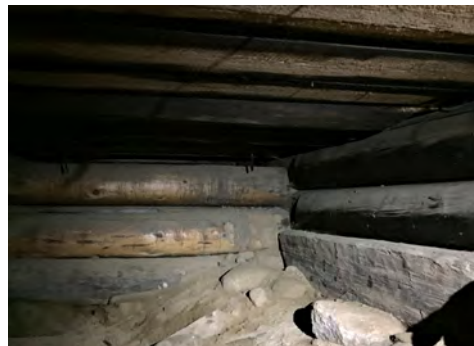
Lattiarakenteen itänurkassa on porstuan alle johtava, 1980-luvulla tehty tuuletus- ja tarkistusaukko, jonka tieltä on poistettu multapenkkikehikon hirsit.

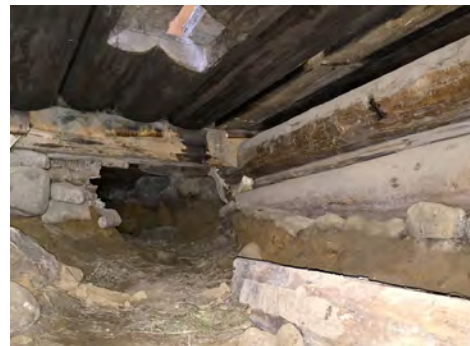
Lattiarakenteen länsinurkka heinäkuussa 2015 ennen korjaustyötä. Multapenkin täyteenä on hiesua; seinähirret ja multakehikon hirret on suojattu tuohella.

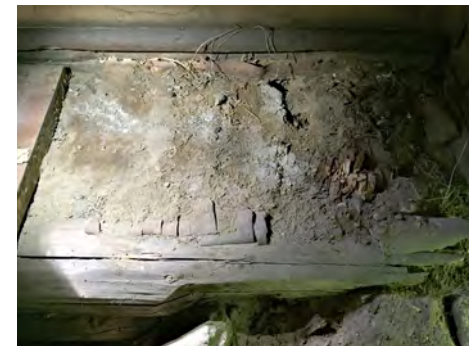
Kamarin lattiarakennetta ennen korjaustyötä syyskuussa 2015.

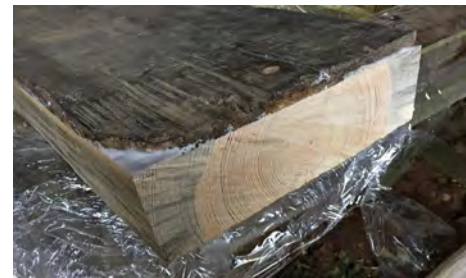
Luoteissivun reunimmaisista lattialankuista säästyi vain ohut pintaosa. Marraskuu 2015.

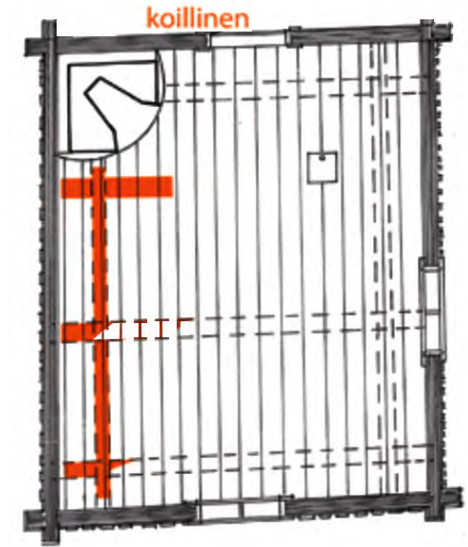
Kamarin luoteissivun kivijalkaa marraskuussa 2015. Kivet on aseteltu suoraan pintamaan päälle. Alimman hirren alareunasta on lahonnut useita senttejä pois. Oikealla sama kohta korjauksen jälkeen.

Lattiarakenteen uusitut osat on merkitty piirroksen punaisella.

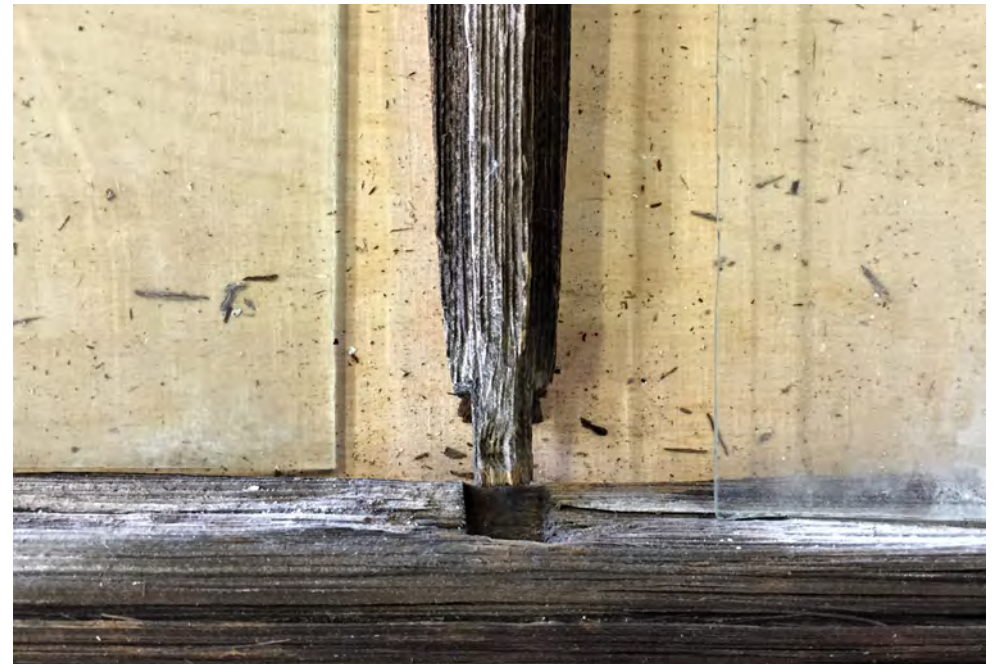
Ulkopuitteen pystyvälipuite ennen korjausta.

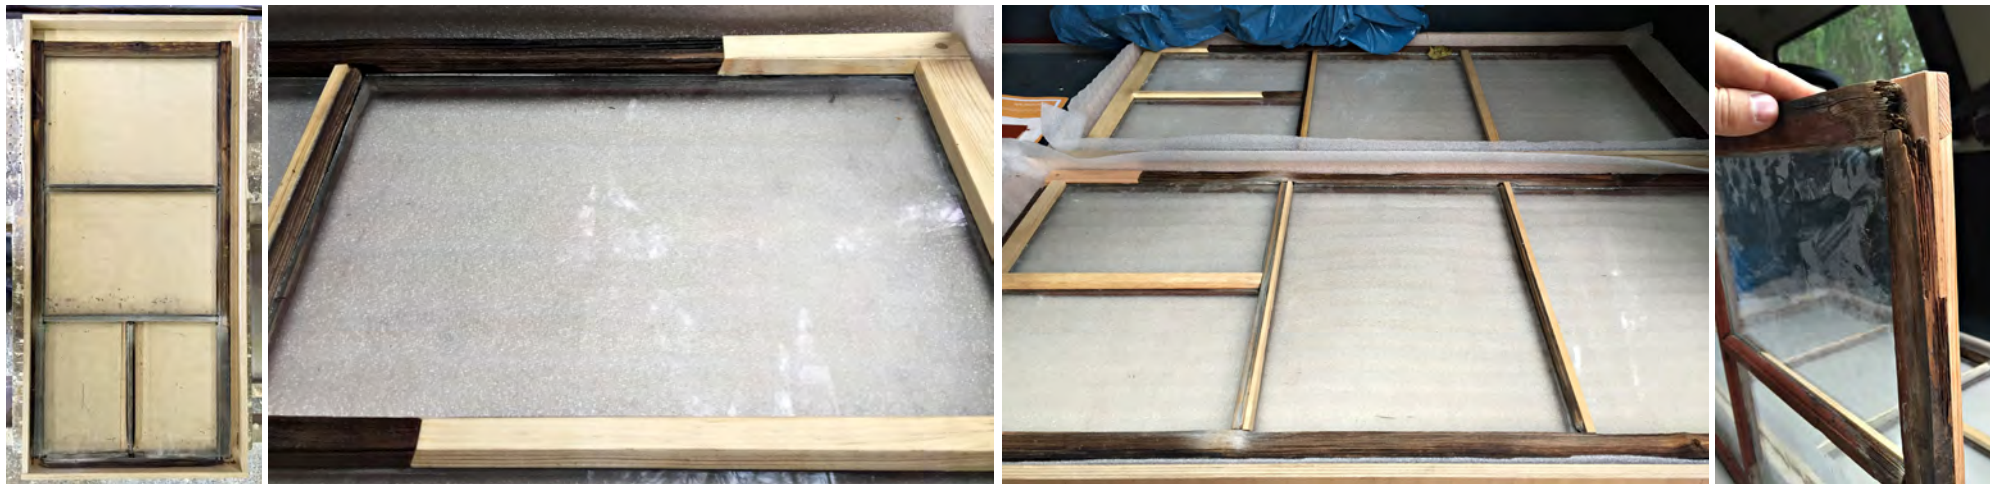
Kamarin kaakkoisikkunan ulkopuite suojalaatikossa Lintukorpi Oy:n verstaalla ennen kunnostusta kesäkuussa 2015 (vas.) ja puuvalmiina lokakuussa 2015.

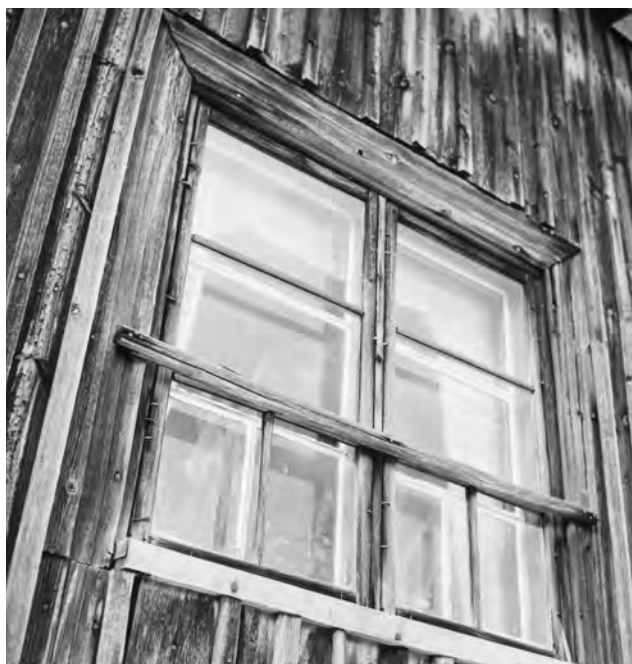
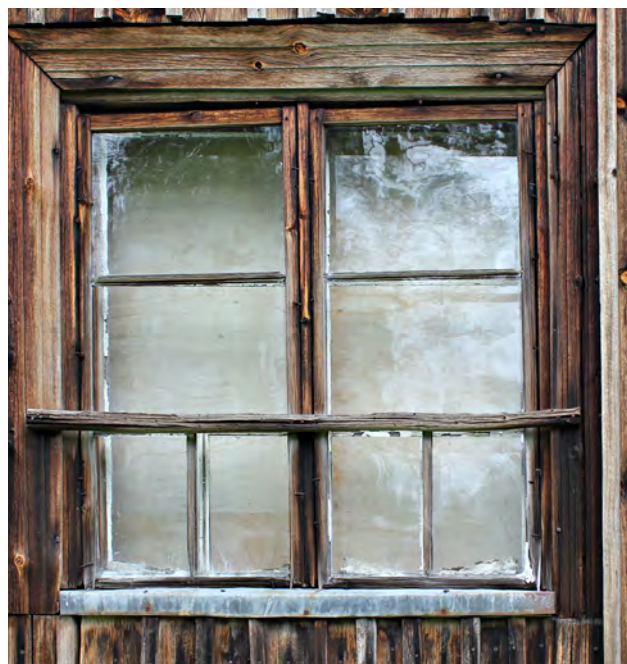
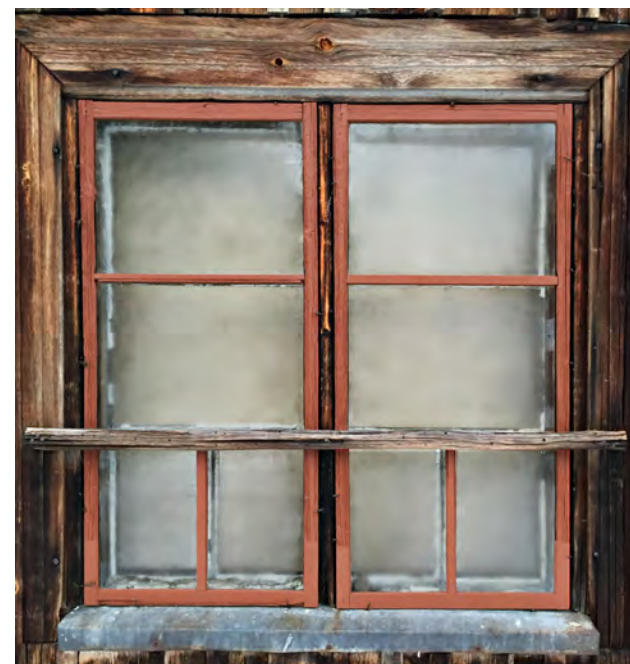
Kamarin kaakkoisikkuna vuonna 1974 (KK7936:98. MV-MA, pääarkisto) sekä vuonna 2015 ennen ja jälkeen korjauksen.

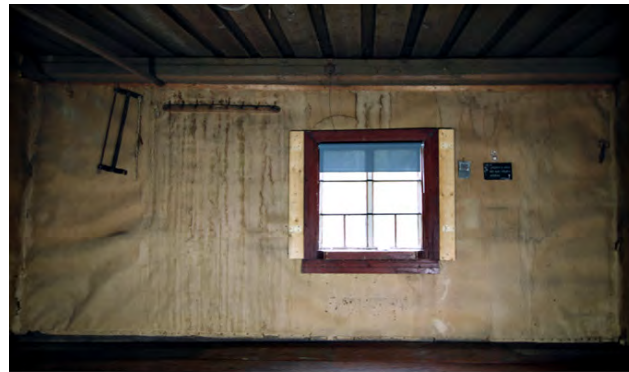
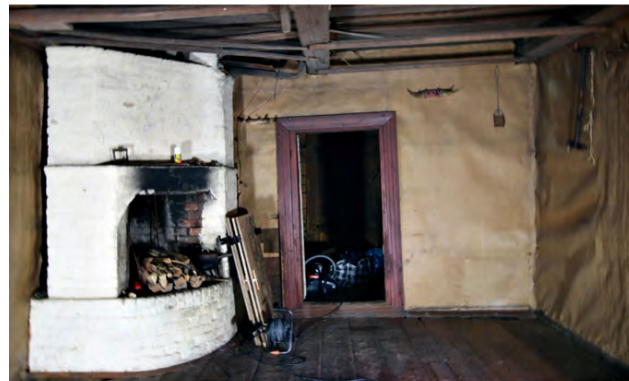
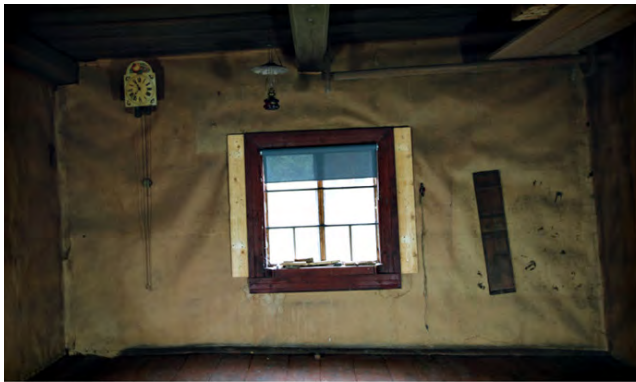
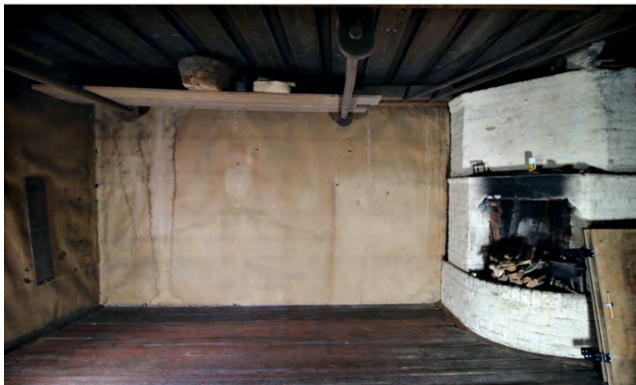
Kamarin kaikki pinnat ovat pahoin likaantuneet, lähinnä irtopölystä. Seinäpahveissa on runsaasti vanhoja vesivauriojälkiä. Pahveissa on myös paikoitellen reikiä ja repeämiä sekä liimauksesta irronneita saumoja. Tiiliuunin maalipinta lohkeilee kauttaaltaan, mutta varsinkin uunin yläosasta.

Seinä- ja kattopinnot sivellinpuhdistettiin imuria apuna käyttäen. Katto pyyhittiin lisäksi nihkeällä mikrokuituliinalla. Seinäpahvien puhdistukseen kokeiltiin pinttyneemmällä alueella Akapad puhdistussieniä, mutta niillä ei saatu aikaan näkyvää muutosta. Maalatut puupinnat ovissa ja ikkunoissa pyyhittiin nihkeällä mikrokuituliinalla. Uunista sivellinpuhdistettiin vain

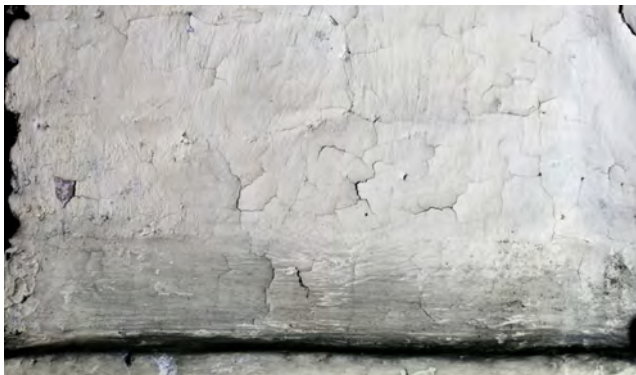
Unin sivu ennen kiinnitystä

Kylmä kalaliima muutti jonkin nykyisen pinnan alla olevan maali- tai silotekerroksen hyvin pehmeäksi, eikä kiinnitys onnistunut tarpeeksi siististi. Kalaliima myös kellasti kiinnitettävää pintaa. HV 498 kiinnitti pinnan hyvin, mutta myös se kellasti maalipintaa paikoitellen.

Kumpikaan liimoista ei siis tuottanut täysin haluttua lopputulosta vaan Myllymäen vaativiin olosuhteisiin sopivaa liimaa joudutaan vielä pohtimaan. Valintaa helpottaisi mahdollisesti se, jos uunin kerroksista tehtäisiin materiaalianalyysi.

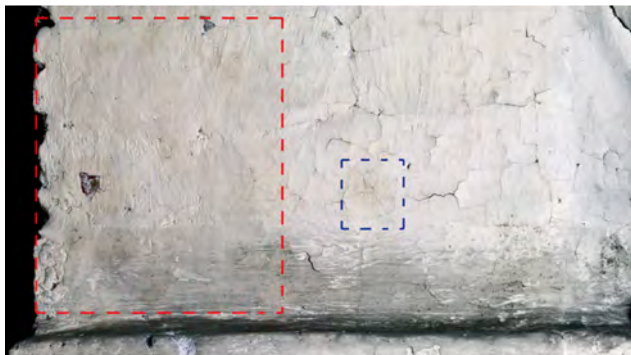
Kiinnityksen jälkeen. Punaisella merkitty HV 498 kiinnitetty alue, sinisellä kalaliimalla

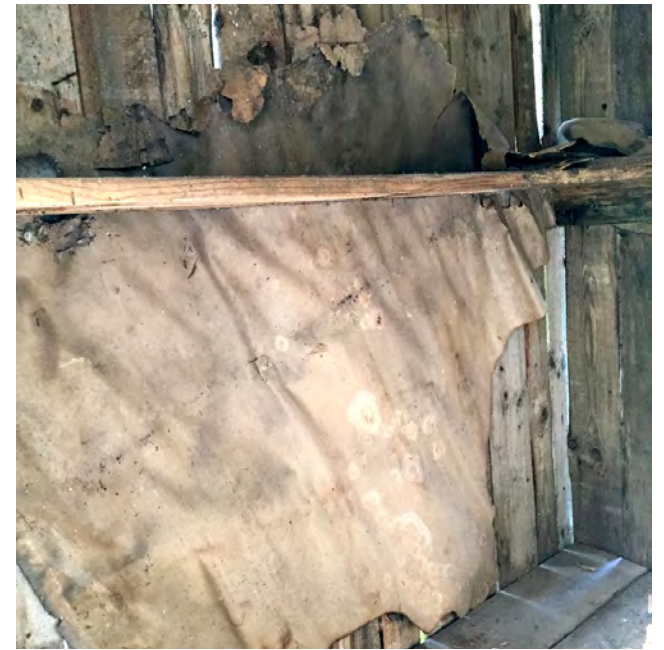
Ruokakellarin läöpän seinäpaperointia heinäkuussa 2015. Lääpän paperoinnin kunnostus päätettiin tehdä vasta läöpän katteen uusimisen jälkeen. Livady.
