Myllymäen torppa

RESTAURINTIKIRJA

KÄRKÖLÄ, LOHJA

Restaurointimestari Marko Huttunen, arkkitehti SAFA
Arkkitehtitoimisto Livady, Hämeentie 4 C 11, 00530 Helsinki
huttunen@livady.fi, 050 530 6300, (09) 348 70501, www.livady.fi

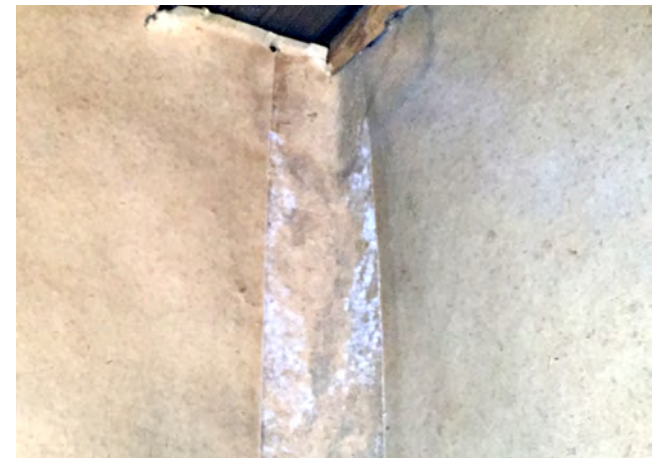
Mikrobikasvustoa kamarin itänurkassa kesällä 2018. Livady.

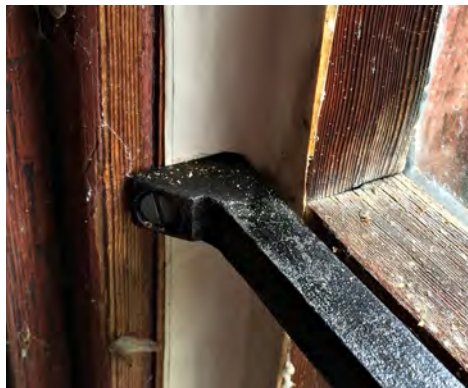
Kamarin ikkunoihin asennettiin tervapoltetut, 12 mm neliötangosta valmistetut kalterit ja Screenmerkkiset kierrekaihtimet (SCR40) harmaalla kankaalla (5000-7).

Luukut poistettiin kesällä 2016 ja nii- den tilalle asennettiin kierrekaihtimet uv-suojaksi ja teräskalterit murtosuo- jaksi.

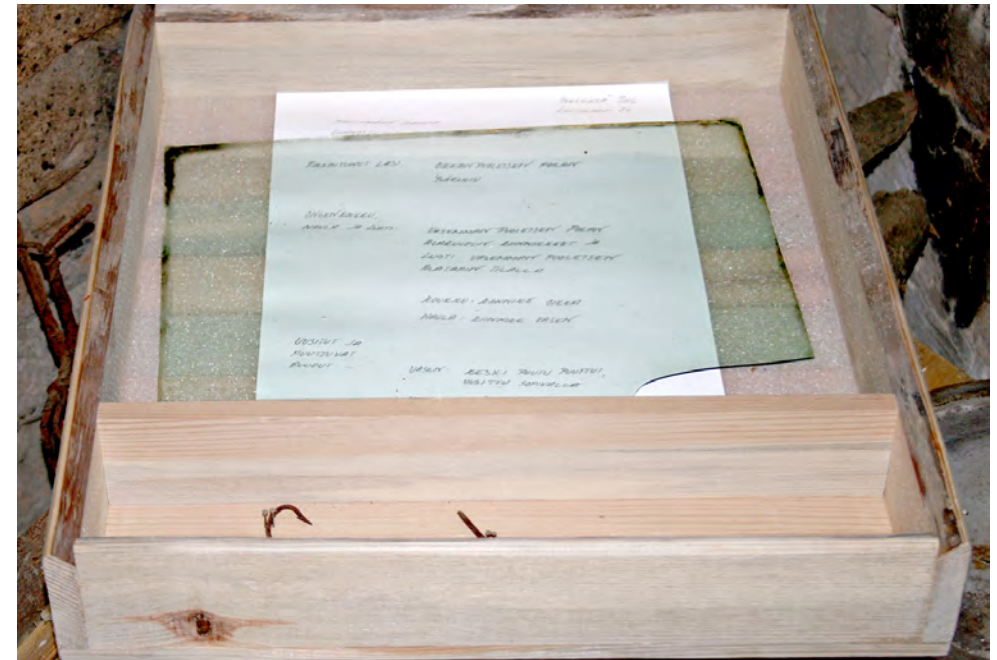
Kaakkoissivun ikkunan rikkoutunut ruutu sekä karmivälistä löytyneet esineet kuljetuslaatikossaan. Lintukorpi Oy.

Rikkoutuneen ruudun tilalle asennet- tiin uusi, kierrätyslasiä oleva ruutu.

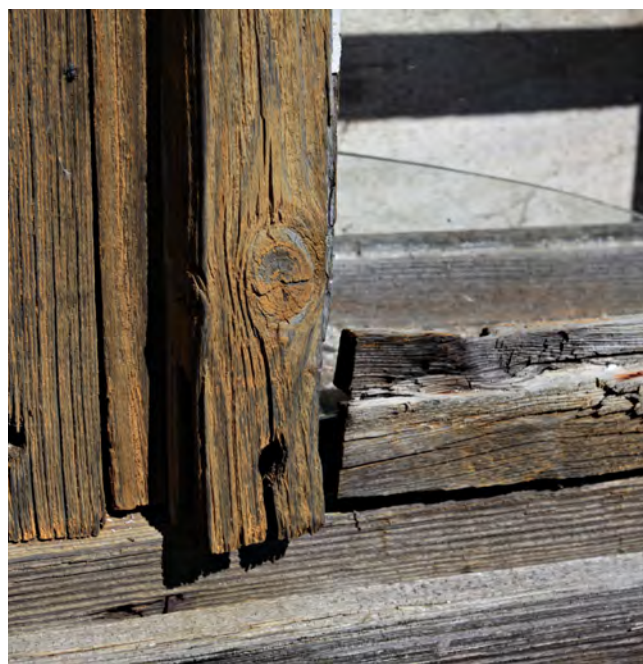
Yllä vasemmalla vaurioituneen puitteen alareuna vuonna 2014 ja oikealla kunnostettu ikkuna keväällä 2017. Oikeanpuoleinen puite asennettiin
 ylösalaisin, jolloin pahimmin vaurioitunut osa saa paremman suojan.

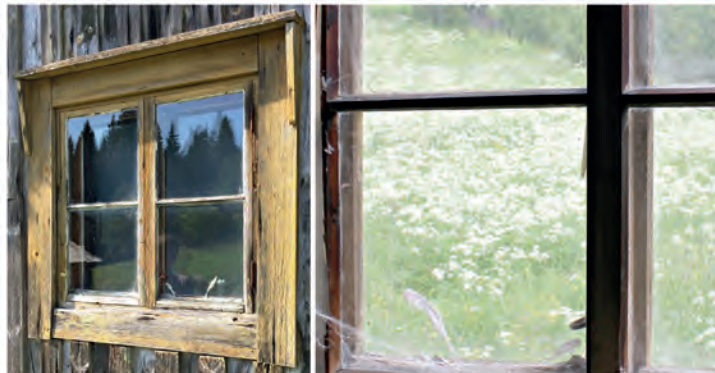
Koillispäädyn ikkuna. Tarjouspyyntö koskee kahta kitillä lasitettua ulkopuutetta, joista toinen on varustettu sarakoilla ja sormihailla. Puitteet kunnostetaan ja käsitellään pellavaöljymaalilla.

Koillispäädyn puitteiden korjauksen lähtökohdina on saavuttaa hyvä tekninen toimivuus, säilyttää mahdollisimman paljon vanhaa puuainesta ja pidentää käyttöikää. Puitteet kyllästetään raa'alla pellavaöljyllä ja niiden ulkopinnat maalataan pellavaöljymaalilla, jonka pigmenttinä on keltaokra.

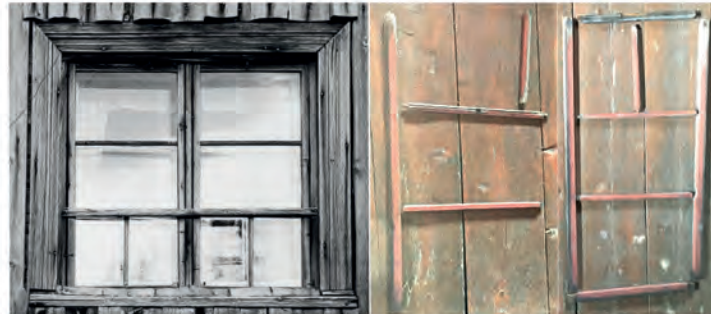
Lounaissäädyn ikkuna. Tarjouspyyntö koskee kahta lasiurallista ikkunanpuutetta. Vasemmalla ikkuna tukipuineen vuonna 1974 ja oikealla ikkunan jäänteet. Puitteista tehdään kopiot, jotka maalataan sisäpuolelle näkyviltä osiltaan pellavaöljymaalilla. Vanhoille puitteille tehdään kotelo.

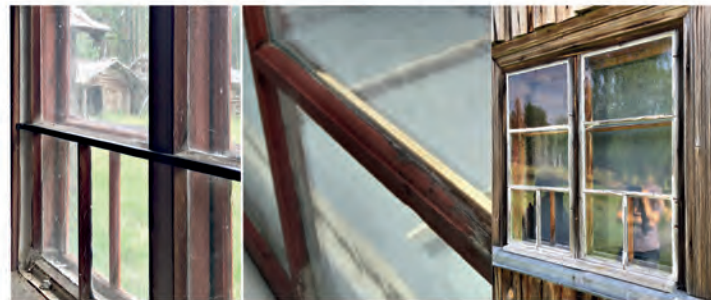
Lounaissäädyn uusittavissa lasiurapuitteissa on koristeellinen profiili. Oikeanpuoleisessa kuvassa lounaissäädyn nykyiset puitteet, jotka ovat ikkunan vanhat sisätuplat. Sisätuplat varastoidaan samaan koteloon ulkopuutteiden jäänteiden kanssa.

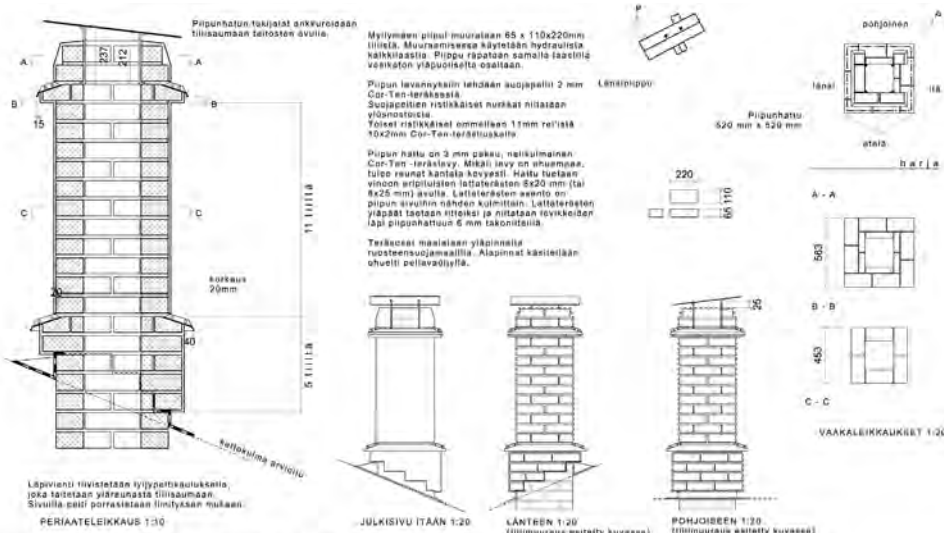
LÄNNEPUOLEINEN PIIPPU 1:10 ja 1:20 20.4.2017 LIVADY
Piirustusten leikkauspiirroksissa piipunhatu on piirretty kallistumaan väärään suuntaan. Piippujen hatut toteutettiin virheellisten piirrosten mukaisesti. Piirustukset eivät ole mittakaavassa.

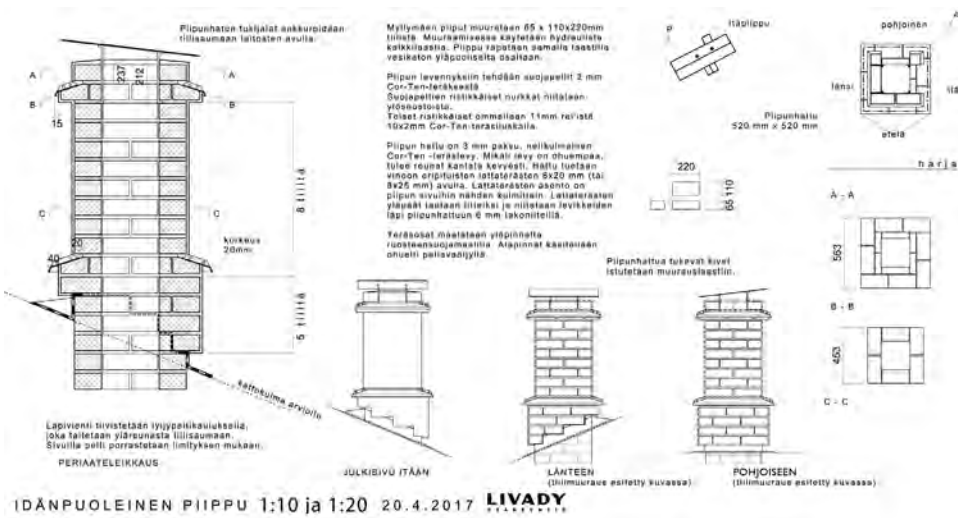
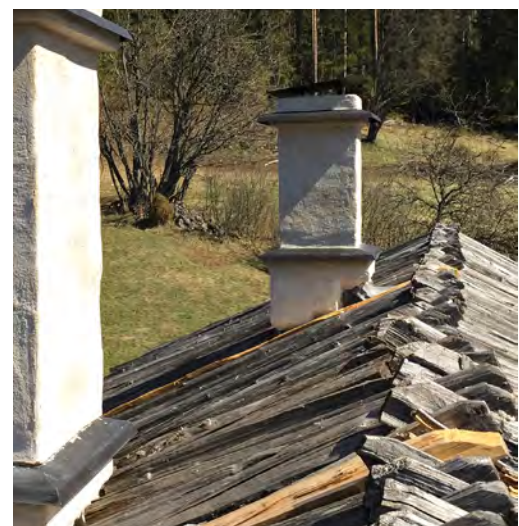
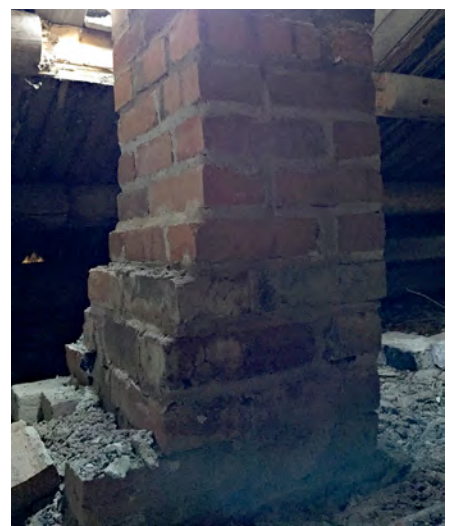
Tuvan piippu korjaustyön jälkeen vuonna 2017. Piipun hatuilla ja suojapellityksillä haettiin piipuille aiempaa pitempää käyttöikää. Esikuva hatun muodolle haettiin vanhoista valokuvista. Tuvan piipun ylileveä suojakranssi on tarkoitus vaihtaa.

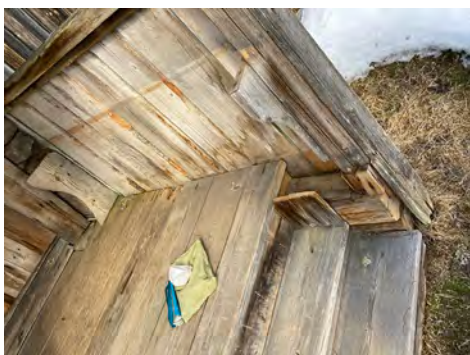
Kesällä 2021 lampaat rikkoivat kuistin penkit.

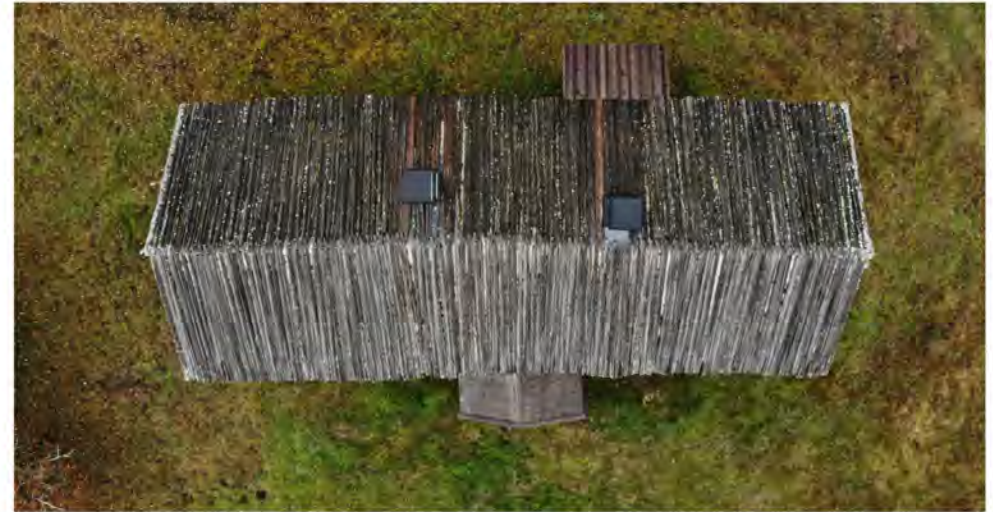
Asuinrakennuksen katto lokakuussa 2018.

Malkakaton painomalat uusitaan, vanhaan tuohitukseen puututaan mahdollisimman vähän. Vanhan tuohituksen päälle tehdään tarpeen mukaan 2-4-kertainen uusi tuohitus.

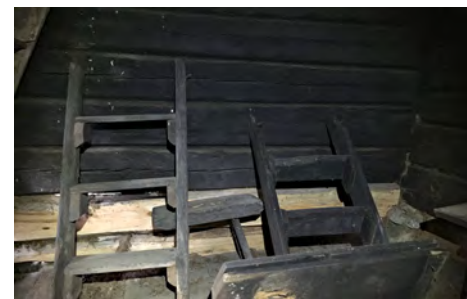
Yllä vasemmalla: Alkuperäiset, vuonna 1996 käytöstä poistetut rappuset varastoituna saunaan. Yllä oikealla: Vuoden 1996 korjauksessa uusitut alusmalat erottuvat vaaleina. 2014

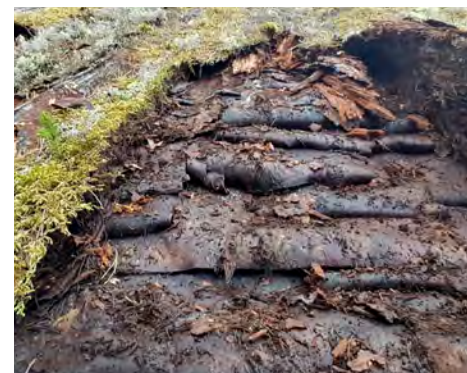
Vuonna 1996 uusitun kateen malat olivat täysin lahonnet, mutta tuohitus oli kunnossa vuonna 2017.

oli paikoitellen hieman valunut, jolloin tuohet olivat päässeet notkahtamaan muodostaen vettä kerääviä painanteita. Painuneisiin kohtiin lisättiin hiekkaa.

Vuoden 1996 tuohikerrosten määrä vaihteli kahdesta neljään – kurkihirren päällä oli vain yksi kerros. Vanhat tuohet jätettiin paikoilleen ja niiden päälle ladottiin kaksinkertainen tuohitus.

Päällysmalat tehtiin Myllymäen metsästä kaadetuista kuusista vanhoista valokuvista näkyvän mallin mukaan.

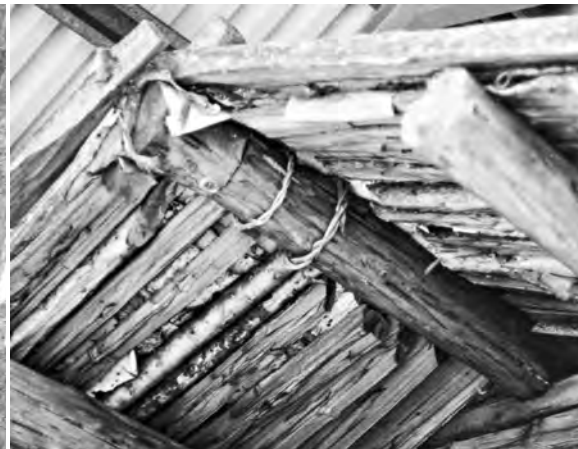
Saunan kurkhirren alkuperäinen korjaus vuoden 1996 kuvassa. RH0117824, MV, pääarkisto.

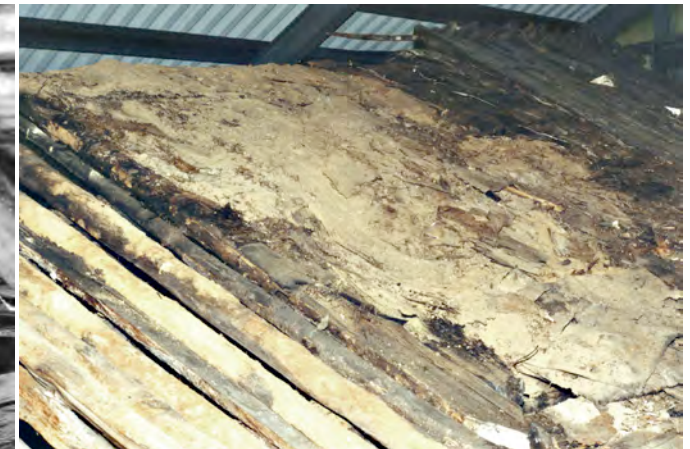
Saunan vesikaton alkuperäistä rakennetta kuvattuna vesikaton uusimisen yhteydessä vuonna 1996. Kalervo Virkki.

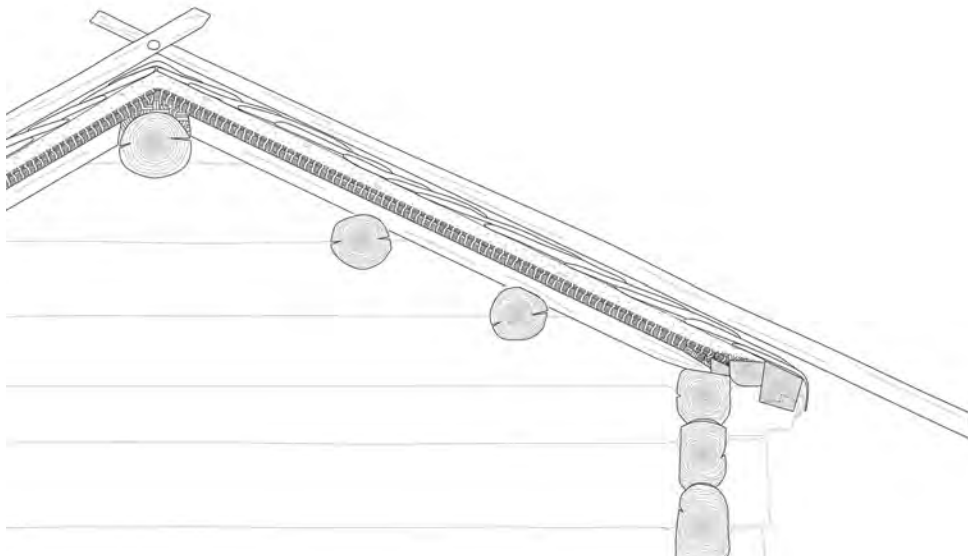
Yllä ja oikealla: Kaaviokuva saunan vesikatteen rakenteesta vuonna 2017. Molemmista siihirsistä on korjauksissa poistettu alkuperäinen pykälä. Alun perin alusmalat on lovettu vuoliaisiin ja asetettu kurkikirteen puskuun, jolloin täytteelle on saatu enemmän tilaa. Uudet malat on asetettu kurkikirren päälle viitisen senttiä vanhaa rakennetta ylemmäksi.

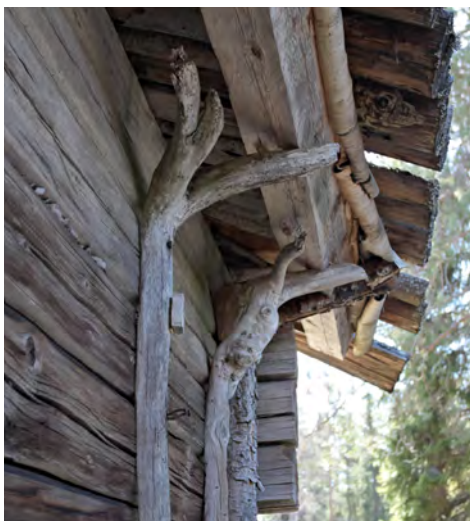
Ruoka-aitan räystäshirren tukia kesällä 2014.

Räystäshirren tueksi asennettiin yksi koukku lisää – erotukseksi vanhasta koukkuun jätettiin kuori päälle. Räystäshirsi uusittiin. Malkakatto uusittiin.

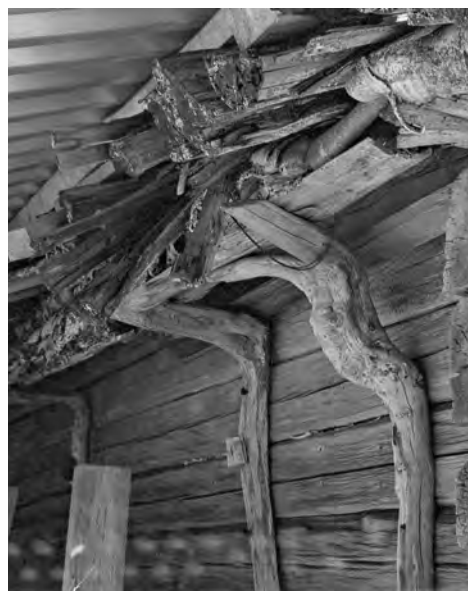
Räystäshirren tukia noin vuonna 1998. RHO 120872, MV, pääarkisto.

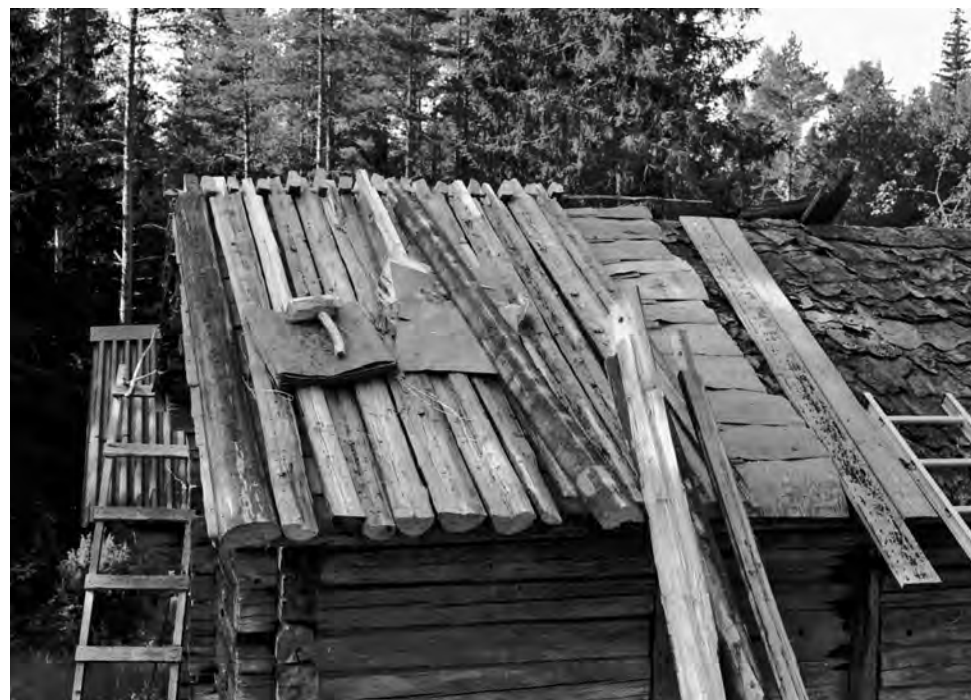
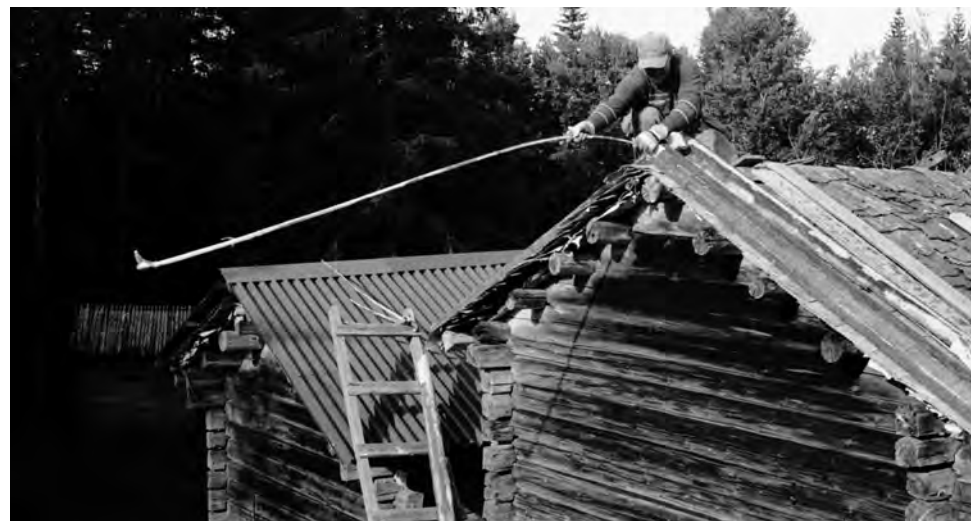
Yllä ja alla: Ruoka-aitan katon kunnostusta vuonna 2000. Raimo Autio.

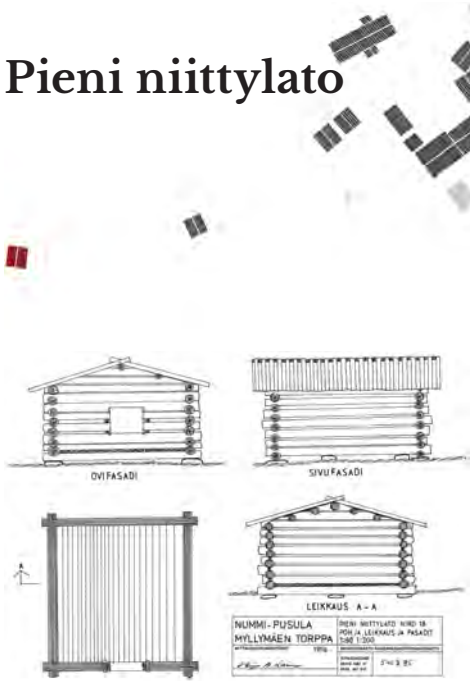
Mittauspiirustuksessa pienen niittyladon päällysmalat risteävät harjalla todellisuudesta poiketen. 1:200, MV, pääarkisto, 1996.

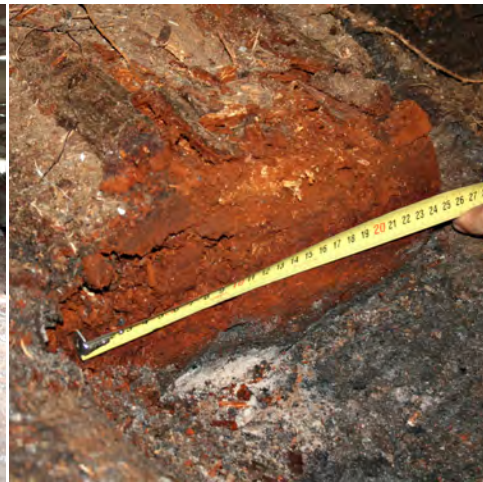
Vanhimpien permantohaljasten alla oli palanutta maata. Lintukorpi, 2016.

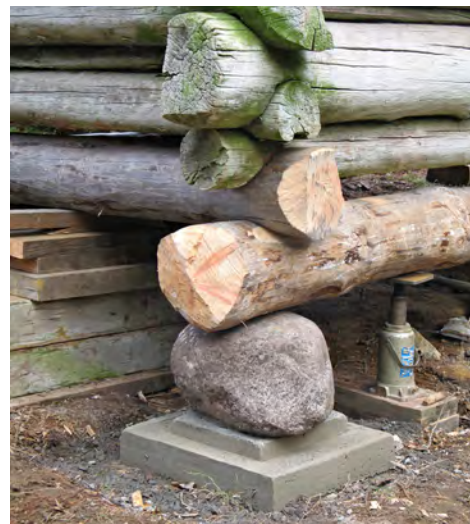
Perustuksen tekemisen vaiheita. Alarivin kuvat: Lintukorpi, 2018.

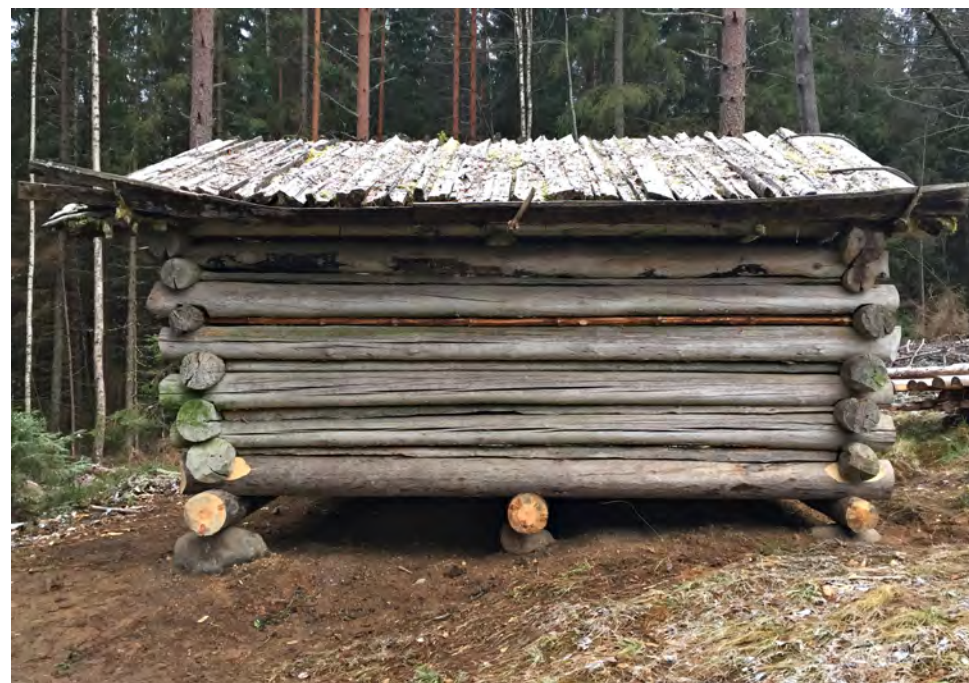
Lato syksyllä 2016. Uusittu välimalka erottuu ruskeana harmaalla seinällä.

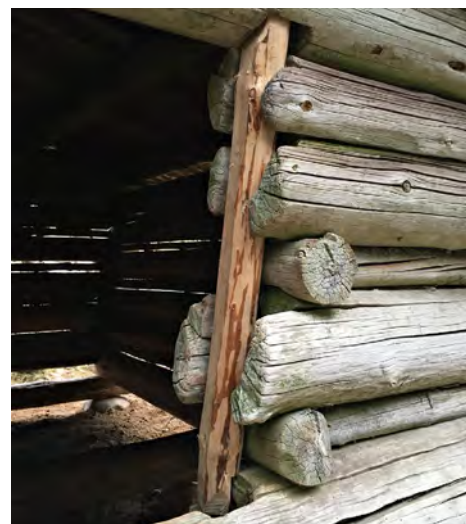
Uusi oviaukon kara syksyllä 2016.

Oviaukon idänpuoleinen, kadonnut kara uusittiin.

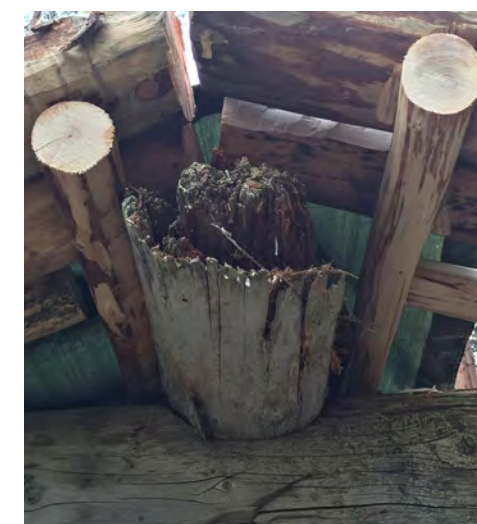
Päätyräystästä huhtikuussa 2018. Räystäälle on asennettu apuvuoliaisia, jotta alusmalat saisivat paremman tuen ja vuoliaisten päät saataisiin sateen suojaan.

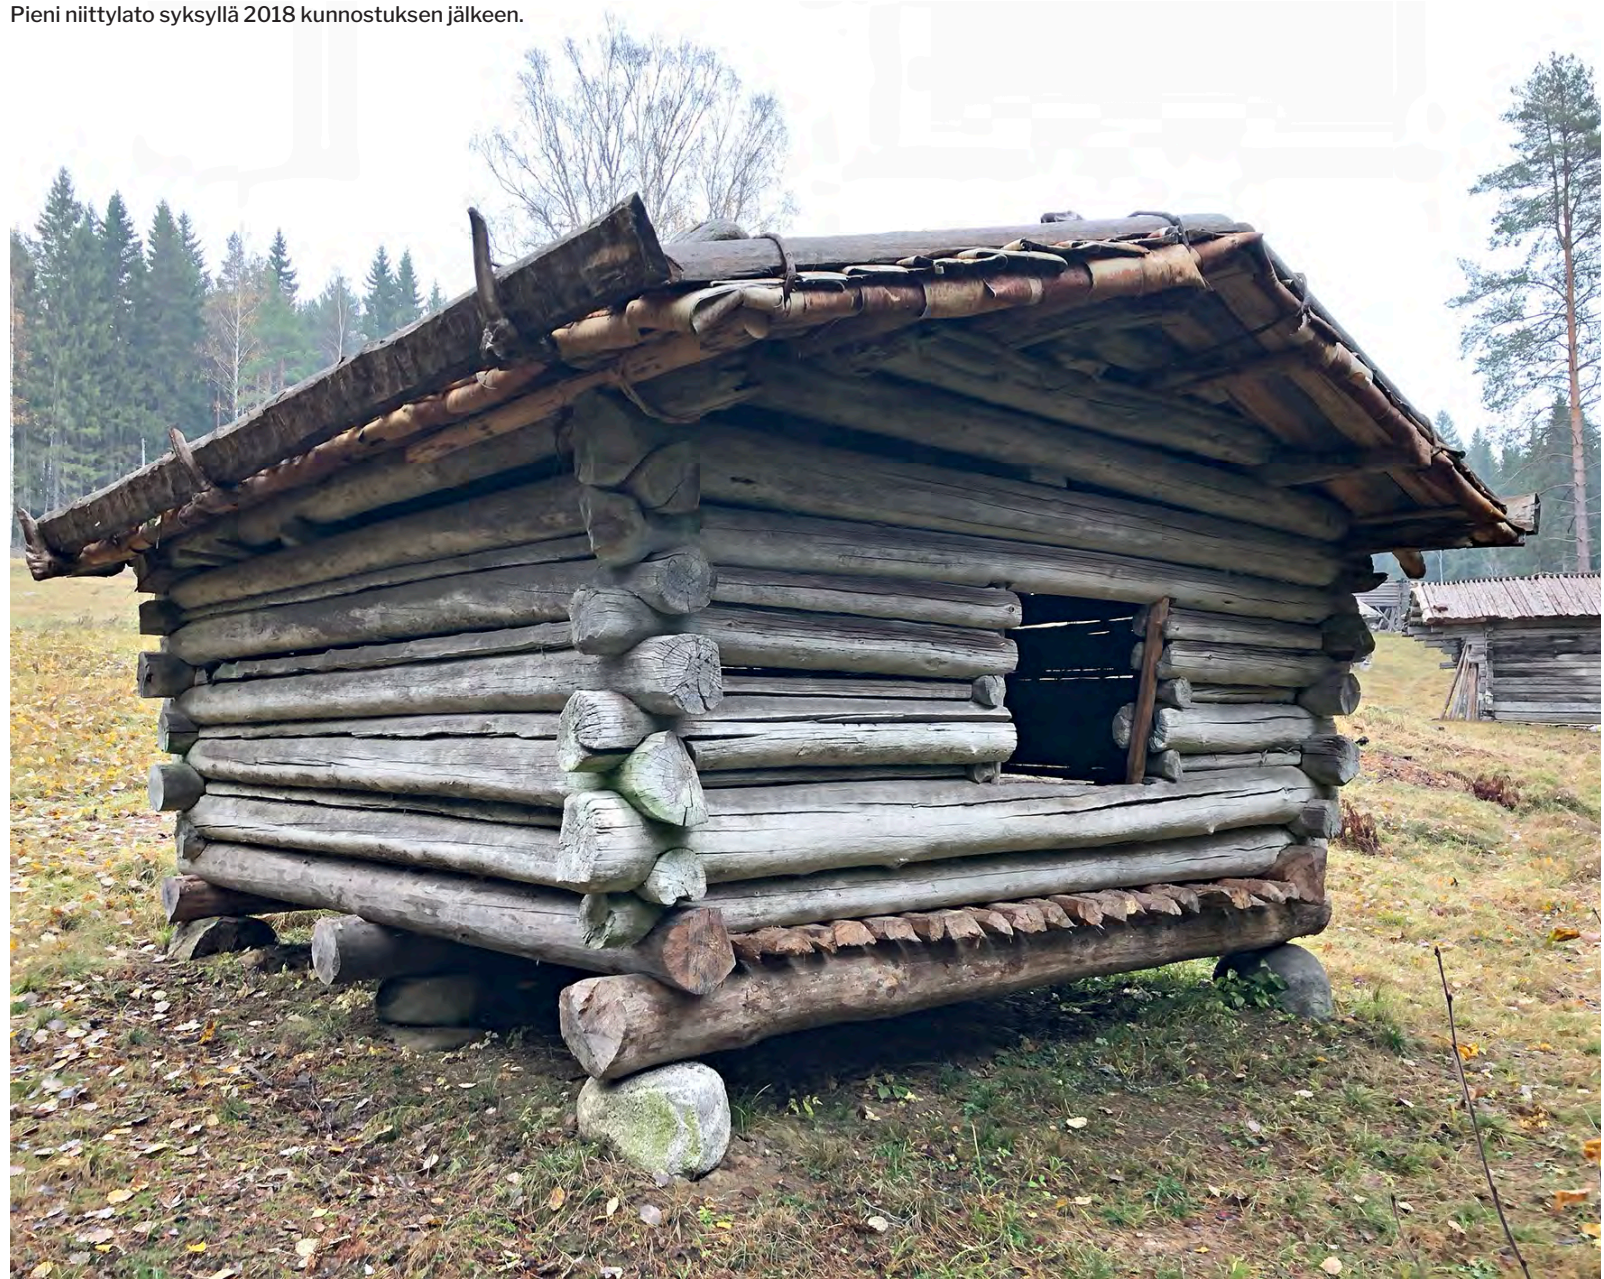
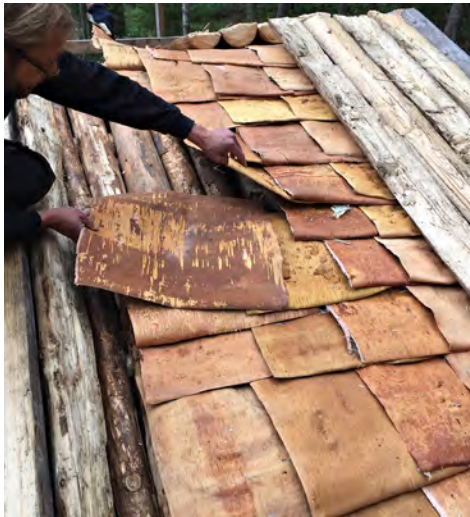
Kuvat yllä vasemmalla: Risto Holopainen latoo tuohia pienen niittyladon katolle elokuussa 2017. Tuohet ladottiin pystyvarveittain vähintään neljään kerrokseen. Alusmalkojen yläpäät viistettiin, jotta tuohille saatiin myös harjalla hyvä alusta. Päälysmalkojen alapäät teroitettiin paremman tuuletuksen saamiseksi räystäälle. Malat eivät risteä harjalla.

Vuoden 2017 työt: Vesikatto uusittiin lähes kokonaisuudessaan – ainoastaan muutama vanha alusmalka säilyi. Uusi puutavara haettiin Myllymäen metsästä.

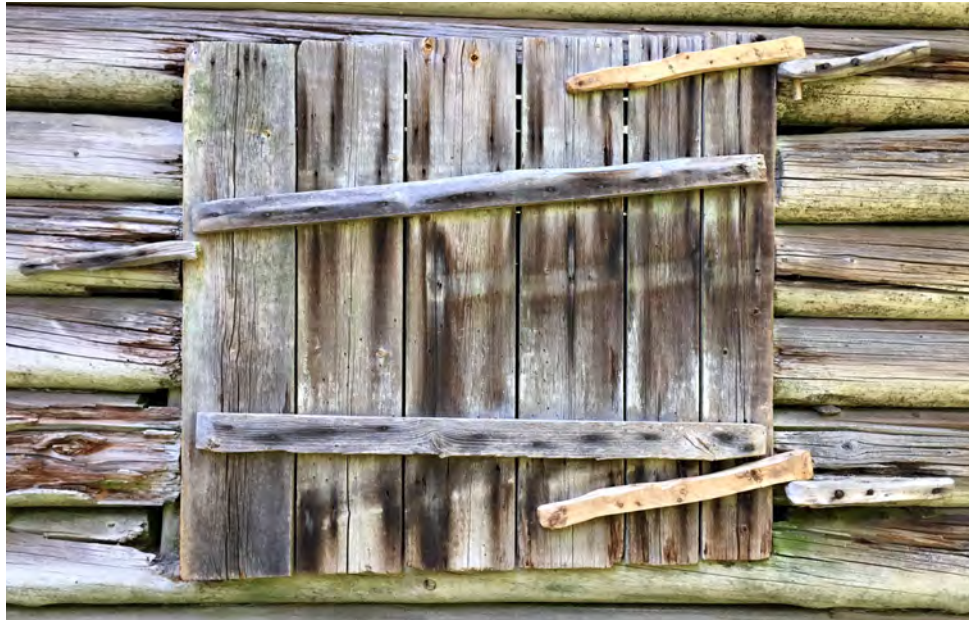
Ladon oven katajapuisten saranoiden uroskappaleet uusittiin kesällä 2015.

Katajaisten saranoiden uroskappaleet uusittiin ja ovi asennettiin paikoilleen.

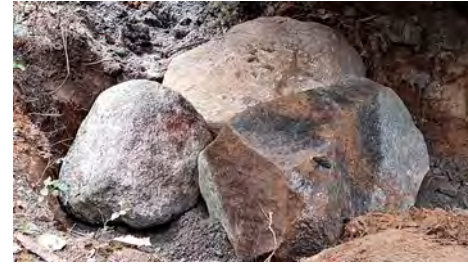
Tyynykivet murskeen päällä. Risto Holopainen, Lintukorpi Oy, 2019.

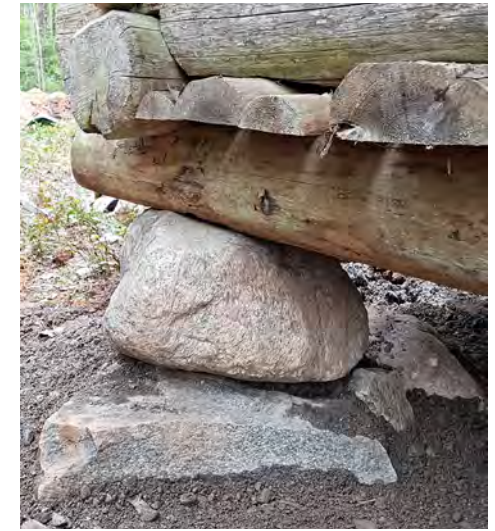
Uudet nurkkakivet ovat entisiä kookkaampia. Risto Holopainen, Lintukorpi Oy, 2019.

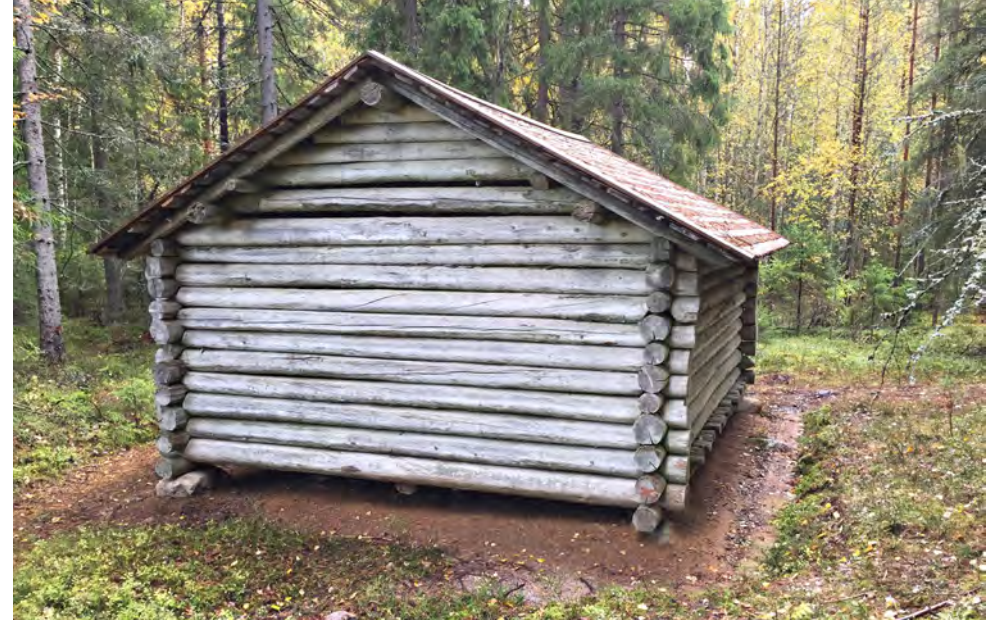
Suuri niittylato oikaistiin ja nostettiin syksyllä 2019.

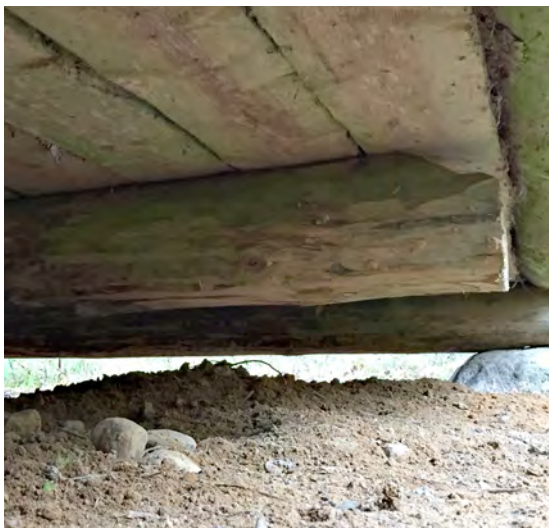
Vuoden 1995 kunnostuksessa lattiaan asennettu niska poistettiin vuonna 2020. Niskan poiston seurauksena lattiamalat notkuvat kiusallisen paljon.

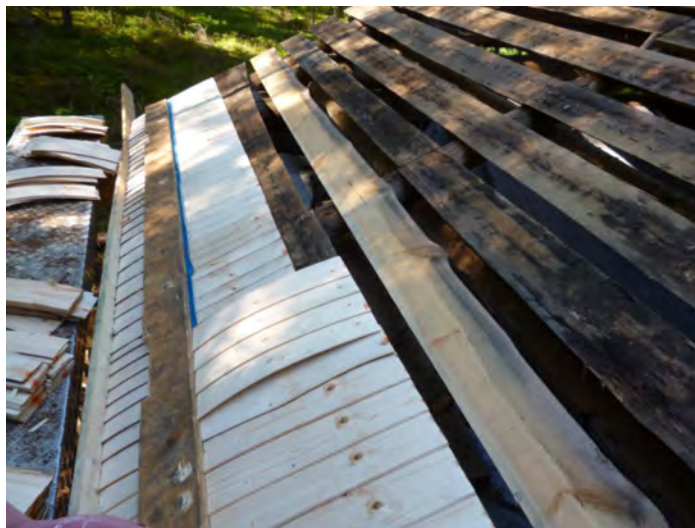
Karin Päre ja Puu uusi ladon pärekaton vuoden 2015 lämpimän ja kuivan kesän lopulla..

Uusi pärekate tehtiin kolminkertaisena talvikaadetusta kuusesta. Aluslaudoitusta jouduttiin uusimaan parikymmentä metriä. Ennen vesikaton uusimista irtaimisto suojattiin lautojen varaan asennetulla pressulla.

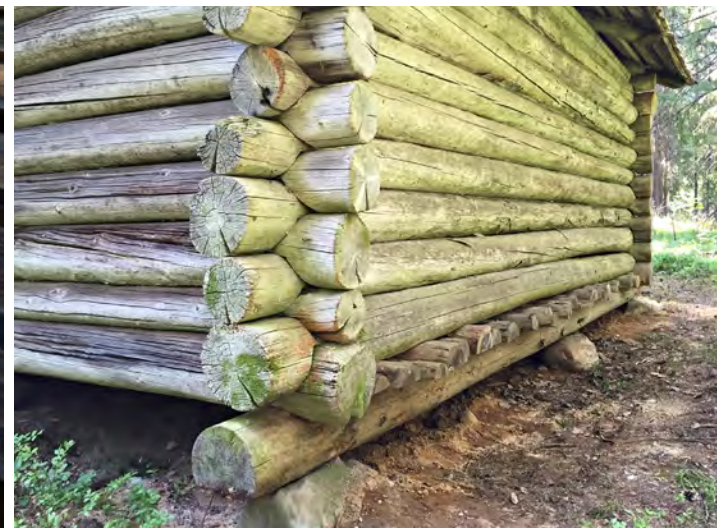
Suuri niittylato oikaistiin ja nostettiin kesällä 2015.

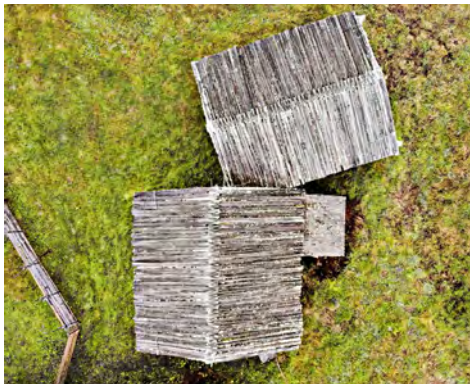
Uusi ja Vanha talli lokakuussa 2018.

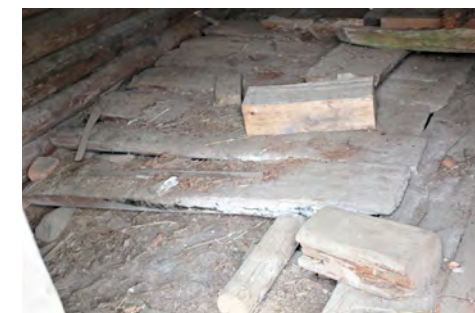
Vanhan tallin permantoa vuonna 2014.

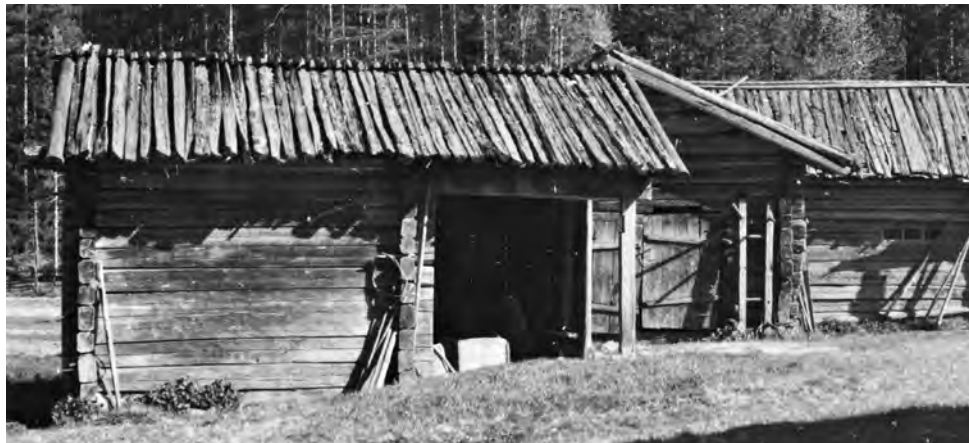
Uuden tallin etunurkan tolppa lienee jo alun perin tehty kierrätysmateriaalista. 3055-137, DET, 1954. MV, pääarkisto.

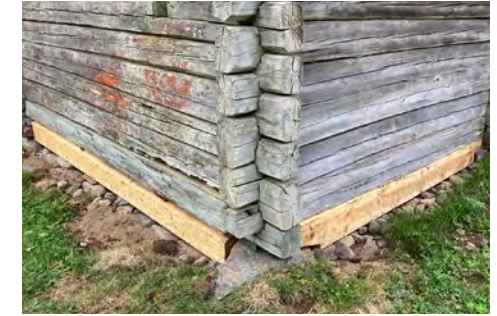
2022: Rakennus oikaistiin. Luoteis- ja koillissivun maahirret uusittiin.

Uuden tallin luoteis- ja koillissivujen maahirret uusittiin vuonna 2022.

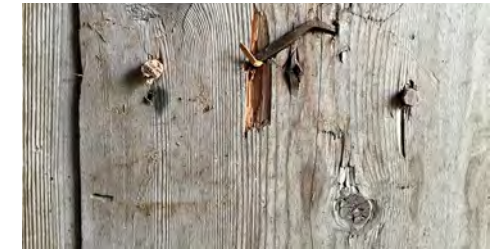
Uuden tallin ovi ryhdistettiin ja pienojen puunauloja uusittiin vuonna 2019.

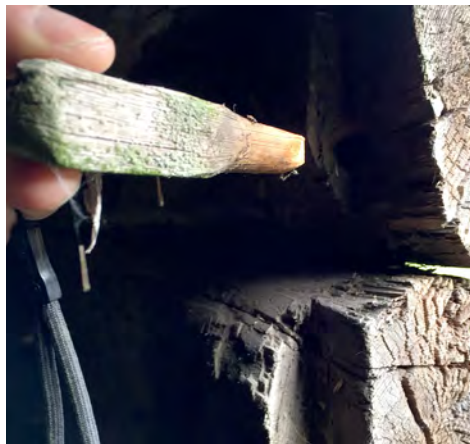
Sontaluukun tappi vuonna 2019 ja sontaluukkusuunnitelma (Marko Järvitalo, 2000). Repro, MV, käsiarkisto.

Vanhan Tallin koillispuolella olevaan aukkoon tehdään sontaluukku mukailleen Marko Järvitalon vuoden 2000 suunnitelmaa.

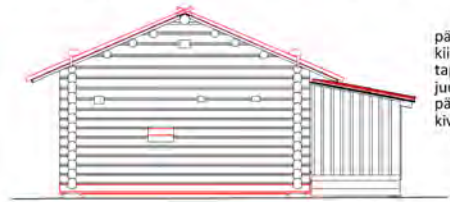
luoteisjulkisivun huonokuntoiset hirret pyritään säilyttämään

päätyräystäät kiinnitetään malkaan tapitulla juurikoukulla, jonka päälle asetetaan kivet painoksi

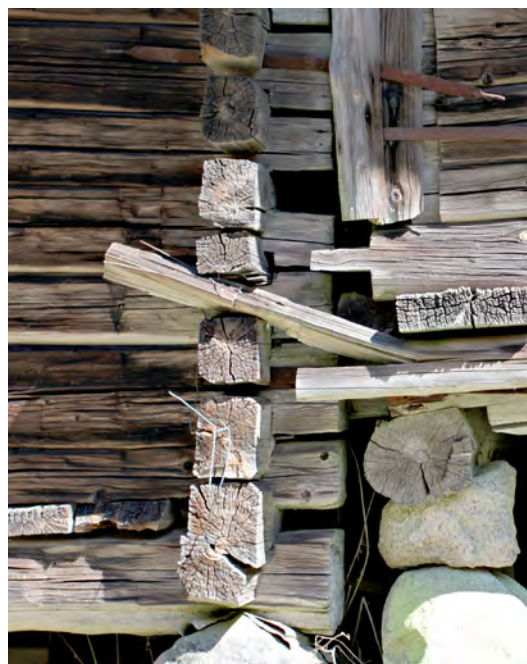
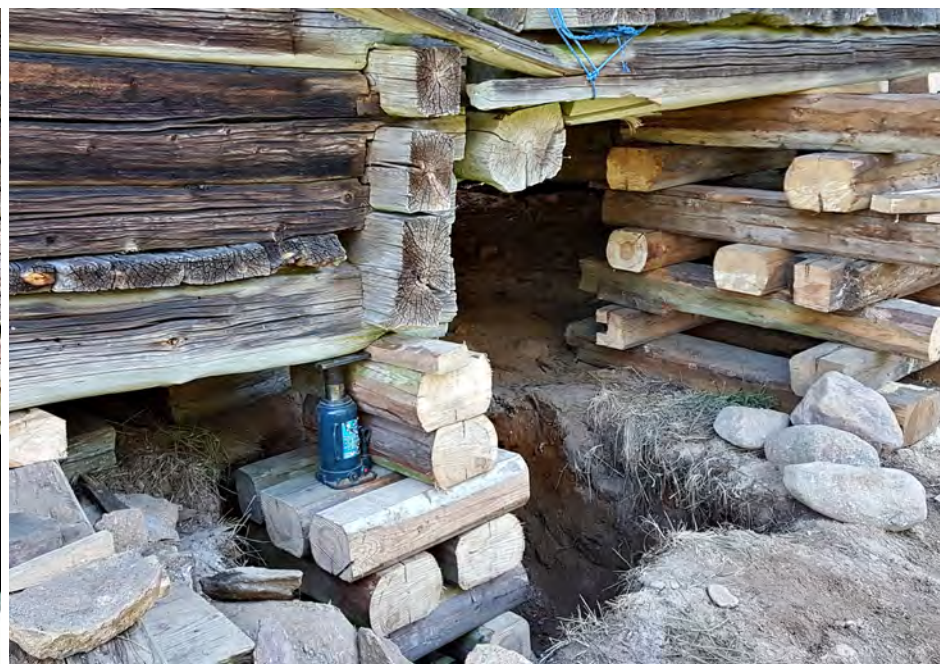
Riihen ja luuvan nurkat kesällä 2014. Riihen nurkka on painunut, mutta Luuva on vajonnut viitisentoista senttiä enemmän.

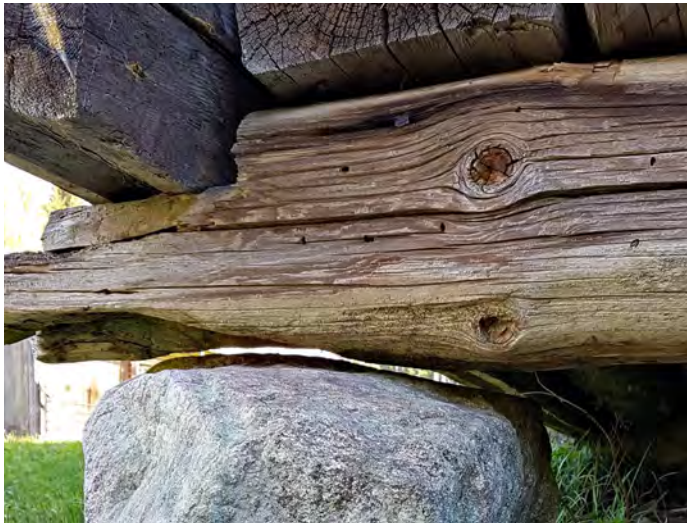
Riihen lounaissivun keskimäinen perustuskivi ei ollut painunut lainkaan, jolloin länsinurkka oli noussut kiveiltään. Kesäkuu 2020. Lintukorpi Oy.

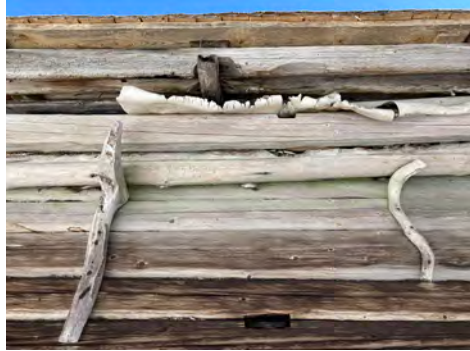
Riihen lounaissivun räystästä keväällä 2022.

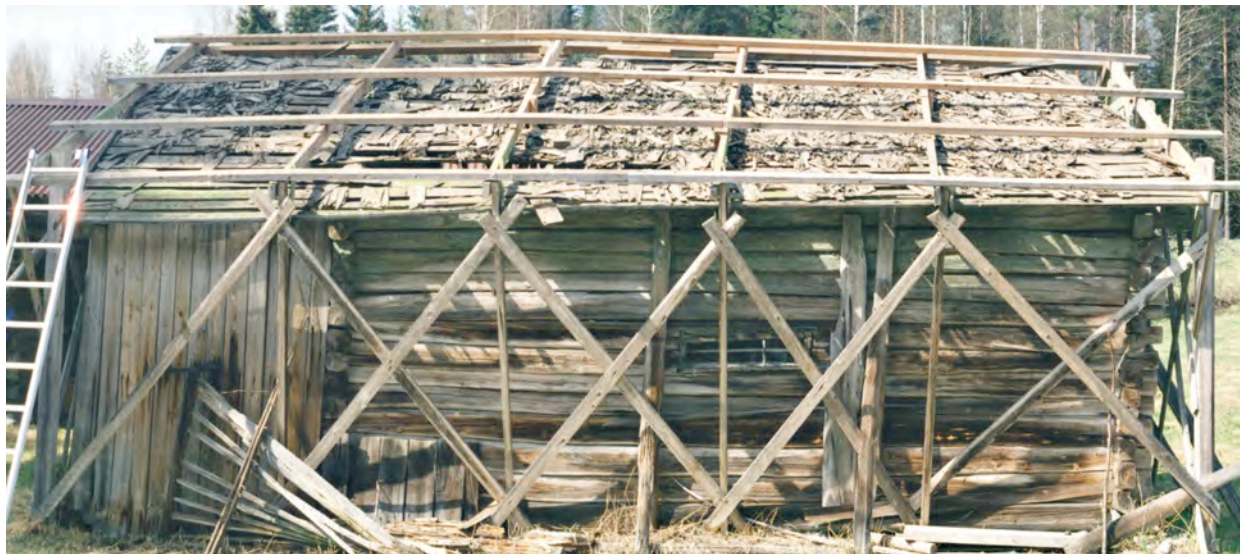
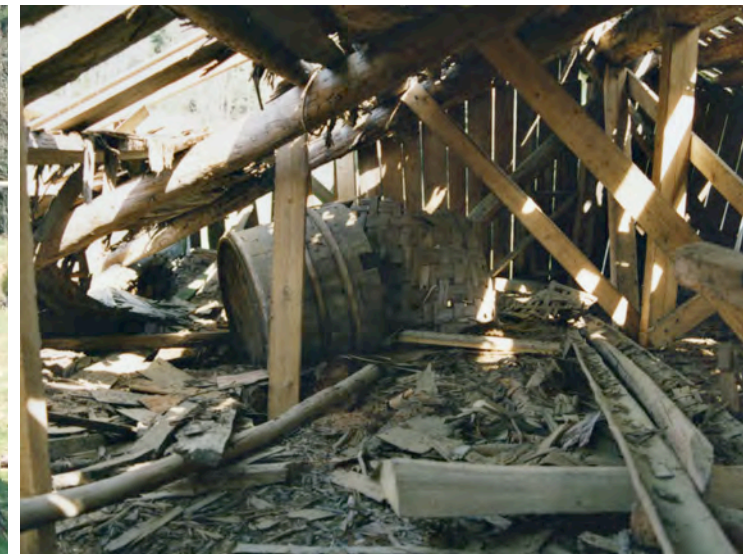
Vanha pihatto ennen sen purkamista. Valokuviin on merkitty vuosi 1995, mutta näyttää siltä, että purkutöitä on jo aloitettu, joten ehkä kyseessä onkin vuosi 1999. Kalervo Virkki.

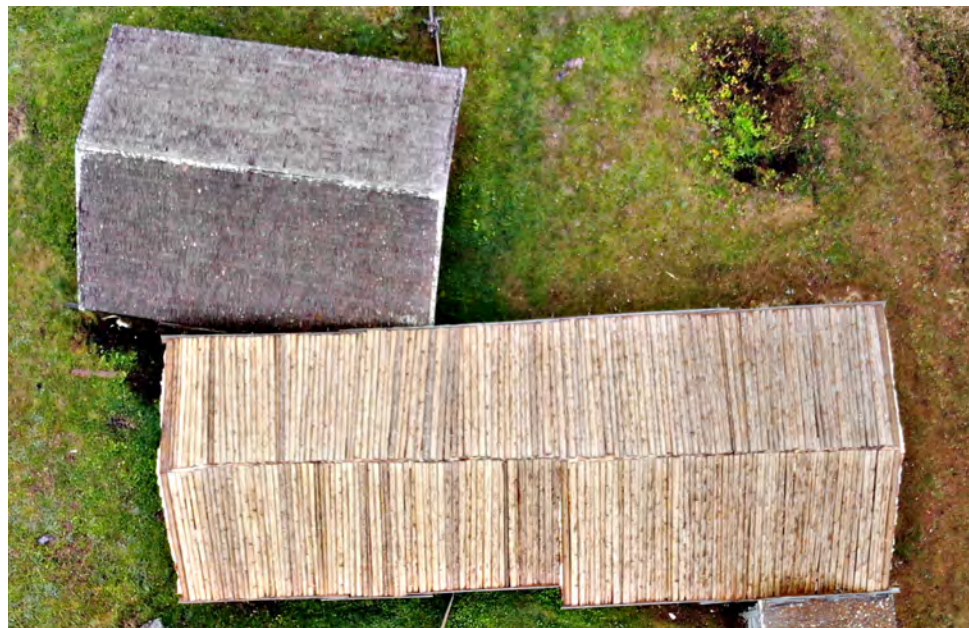
Uusittu pärekate vuonna 2019.

Pärekate (72 m²) uusittiin kolminkertaiseksi kuusipärekatteeksi. Katteen neliö hinnaksi tuli 135 € (alv. 0 %).

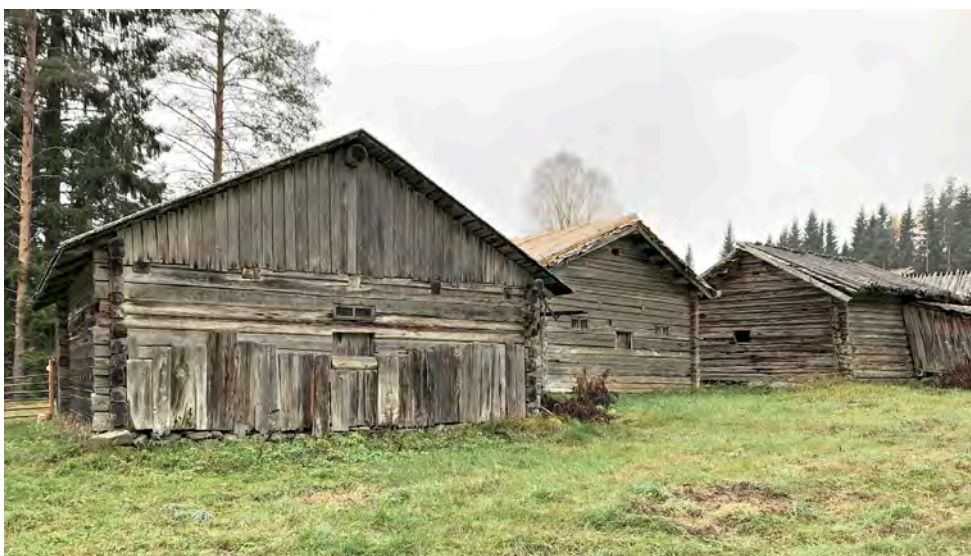
1996: rakennus pysyy pystyssä vain tukemalla, ja se on elinkaarensa päässä.⁶

Vanha pihatto lokakuussa 2018.

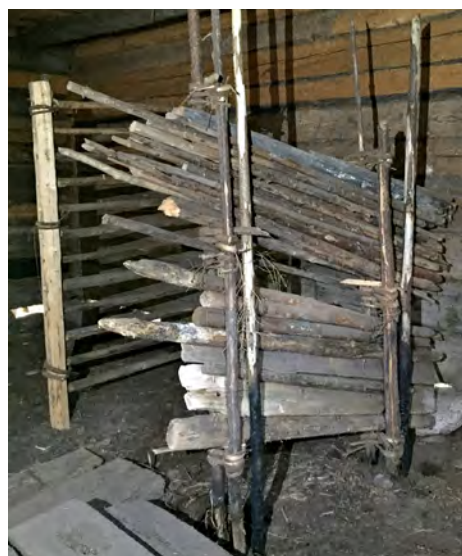
Kunnostetut parsiaidat vuonna 2019.

Kaksi parsiaitaa oli kaatunut, koska niiden alapää oli lahonnut. Aidat nostettiin pystyyn ja niihin lisättiin uudet seipäät. Uudet seipäät tehtiin kuusesta ja ne sidottiin teräslangalla.

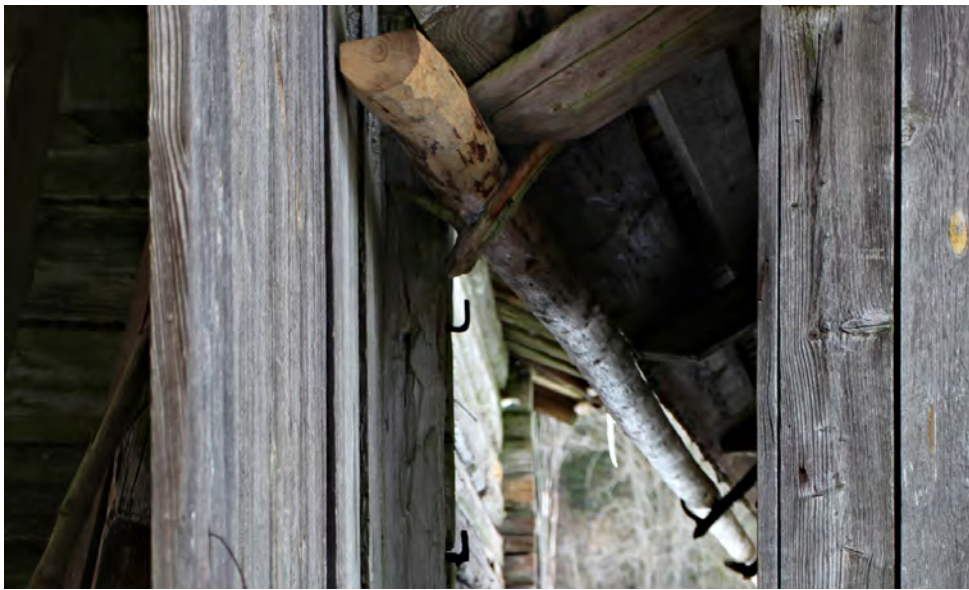
Lintukorpi Oy uusi pihattojen välissä olevan vesikourun vuonna 2015.
