Myllymäen torppa

RESTAURINTIKIRJA

KÄRKÖLÄ, LOHJA

Restaurointimestari Marko Huttunen, arkkitehti SAFA
Arkkitehtitoimisto Livady, Hämeentie 4 C 11, 00530 Helsinki
huttunen@livady.fi, 050 530 6300, (09) 348 70501, www.livady.fi

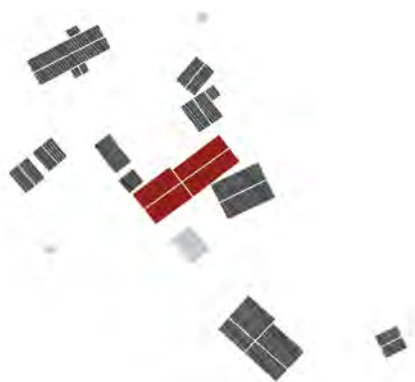
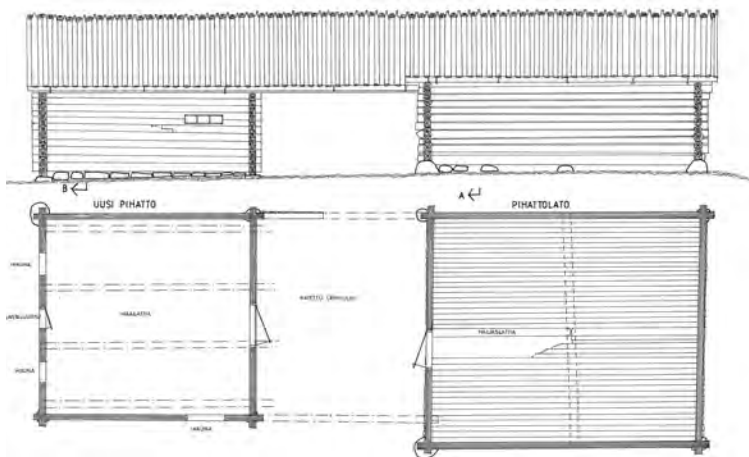
Uusi pihatto ja pihattolato

Summittaiset mittauspiirustukset uudesta pihatosta ja pihattoladosta vuodelta 1998. Ainakin vesikaton detaljit on piirretty väärin. 1:200 (orig. 1:50). MV, Pääarkisto.

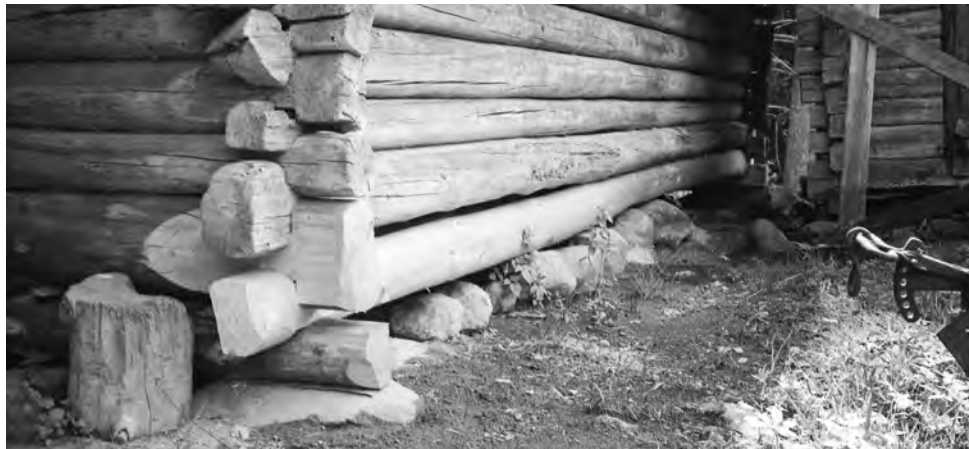
Pihattoladon luoteissivun alin hirsi uusittiin haapana ja koillissivun alin hirsi kelona vuonna 1997. RHO 118579, MV, pääarkisto.

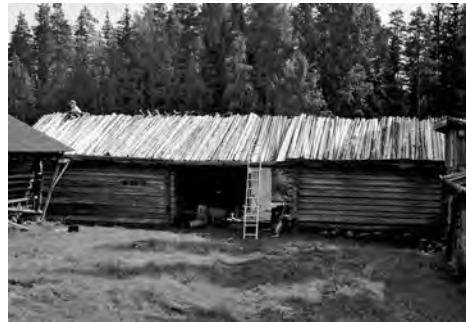
Vuoden 2000 vesikatto tehtiin konehalotuista maloista. Työtä säästy, mutta malat kiertyivät liikaa sekä ulkonäön että toimivuuden puolesta. Vasen kuva Raimo Autio, 2000.

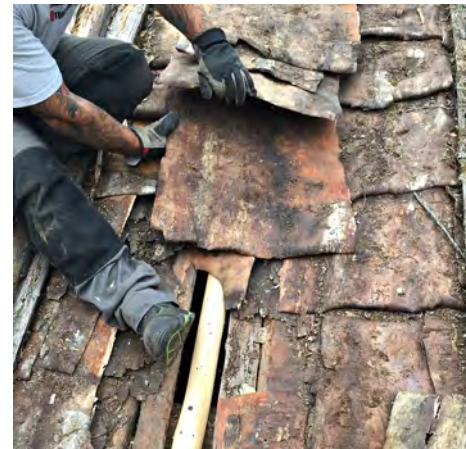
Vanha tuohitus poistettiin koukkupuiden kohdalta ja ladottiin takaisin koukkupuiden asennuksen jälkeen. 2018.

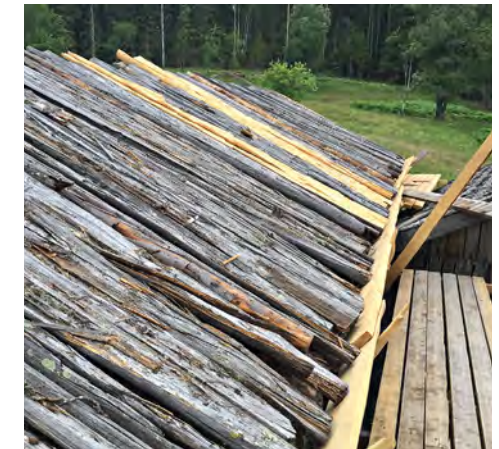
Vanhat päällysmalat poistettiin suojaamasta vanhaa tuohitusta vasta sitä mukaa, kun uutta tuohitusta ladottiin. Myös uusien malkojen alapääät jätettiin suoralle sahapinnalle. Livady

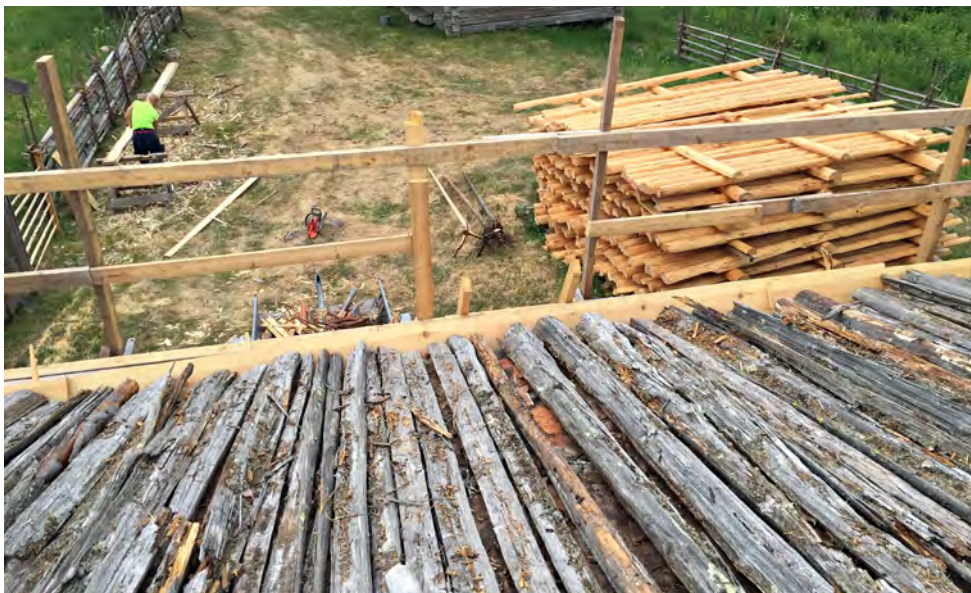
Mäntypuiset räystäslaudat asennettiin siten, että sydänpuuosuus vastaa, kuvassa vielä vanhoihin, kuusipuisiin malkoihin. Kuviolta numero 1 kaadetut malka-aihiot kuorittiin kuorimaraudoilla, halkaistiin kirveillä ja kiiloilla ja taapeloitiin rihipihan perunakuopan päälle odottamaan käyttöä. Kuvan keskellä kuusipuisia koukkuaihoita, vasemmalla kantataan räystäslauta-aihiota.

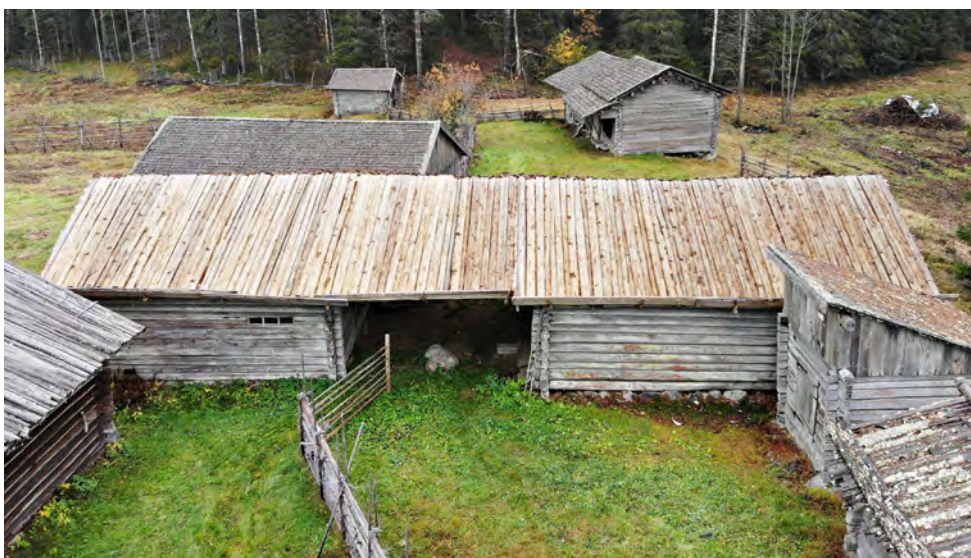
Uuden pihaton ja pihattoladon uusittu katto lokakuussa 2018 Malkojen määrä on sama kuin vuoden 1954 valokuvissa, mutta laatu vaihtelee vähemmän.. Vuoden 1954 valokuvissa näkyviä

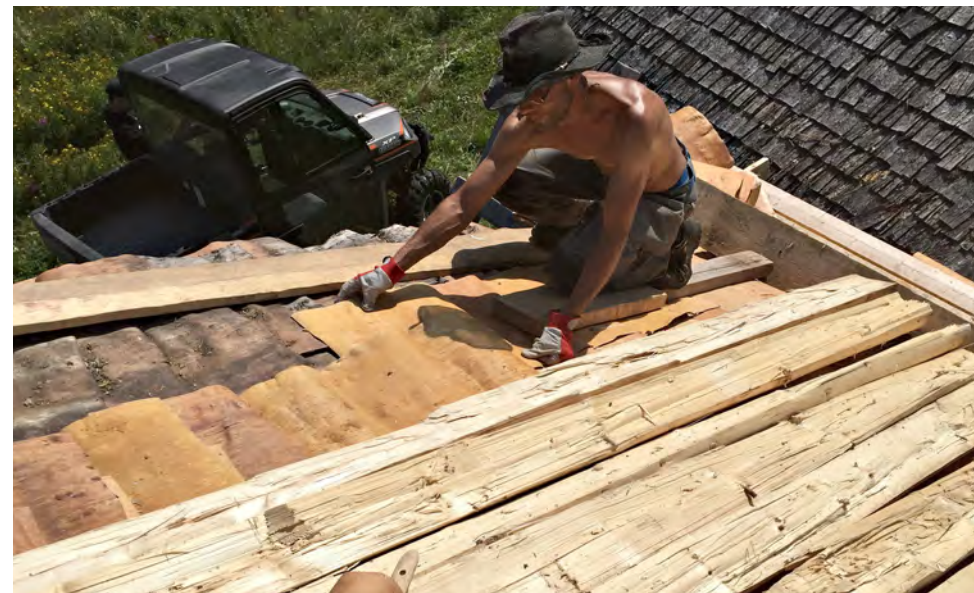
Uusi nelinkertainen tuohitus ladottiin pystyvarveina vanhan päälle ja peitettiin heti maloilla. Näin tuohien käpristyminen ei päässyt helteisenä asennusaikana alkamaan. Risto Holopainen johti malkakattotyömaata.

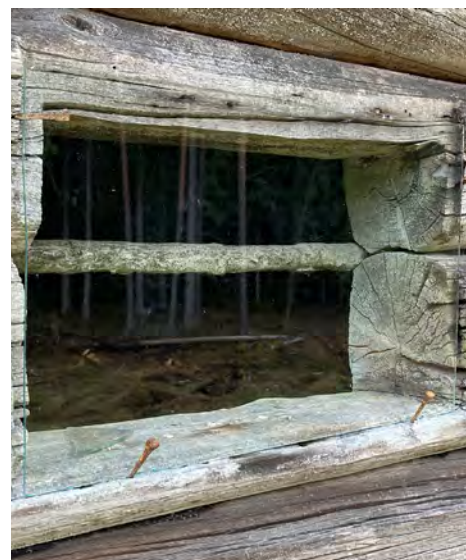
Ikkuna-aukkoon asennettiin lasi vuonna 2020.

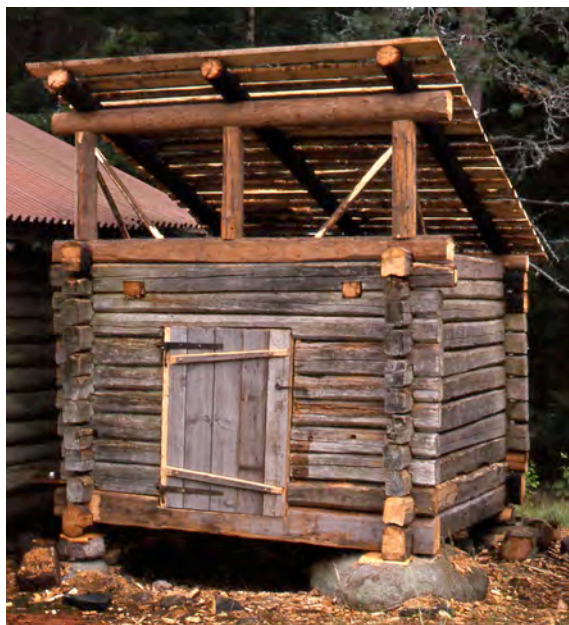
Sikakoppi vuonna 2000. Vasemmalla runko korjattuna ja oikealla korjauksen viime vaiheessa. Raimo Autio.

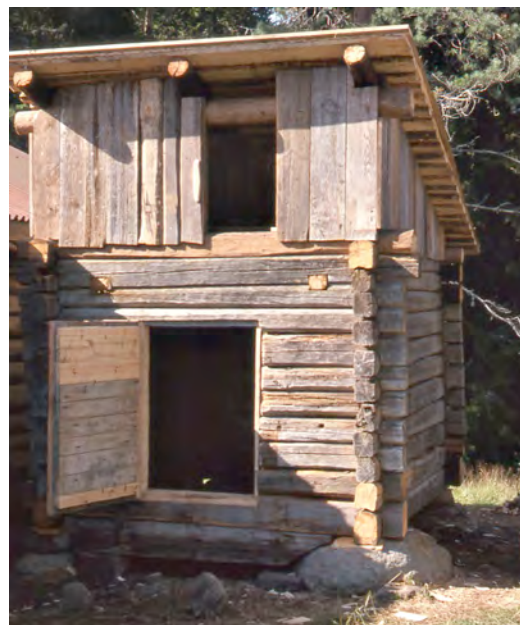
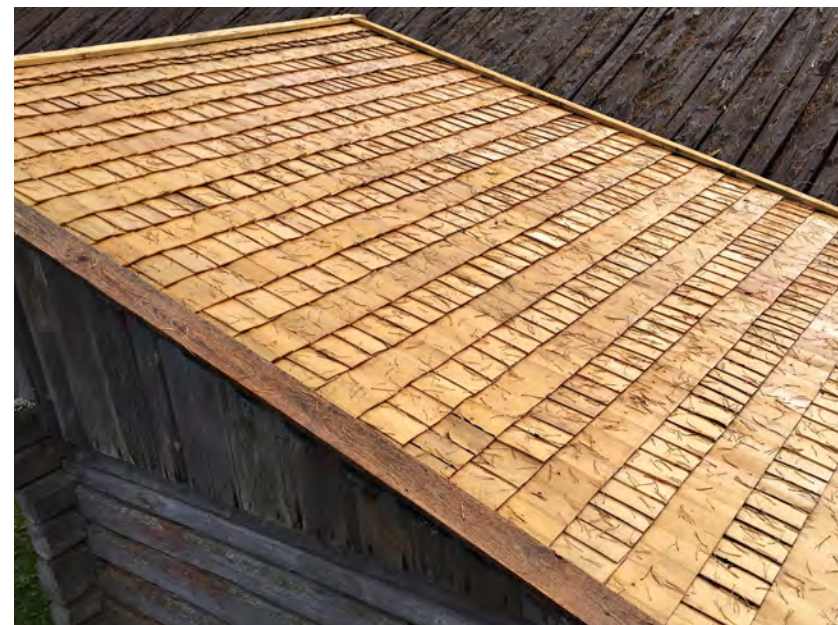
Uusittu pärekate syksyllä 2019.

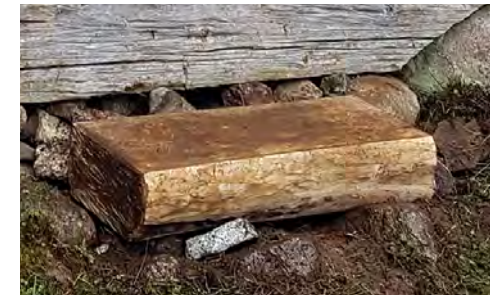
Porrasaskelma uusittiin vuonna 2020.

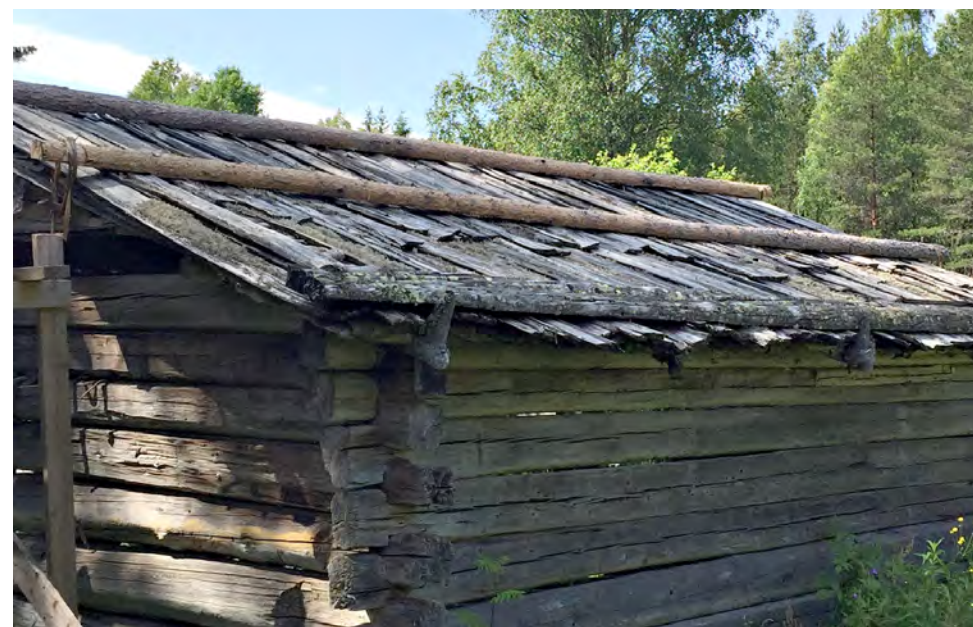
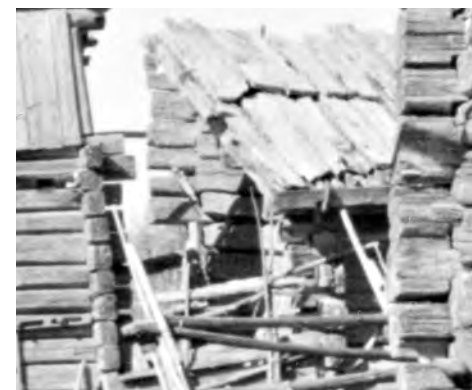
Vuoden 1954 valokuvaa (KK3055-141) tulkittiin nyt siten, että liiterissä onkin alun perin ollut juurikoukullinen tuohimalkakate, jonka päälle on myöhemmässä korjausvaiheessa ladottu sekalaista puutavaraa lisäkatteeksi ja -painoksi.

Halkoliiteri vuonna 1954. KK3055-141, det., MV, pääarkisto.

Korjaustyöt vuonna 2021

Korjauksessa ladottiin 1990-luvun tuohien päälle uusi tuohitus, jonka suojaksi tehtiin kaksijuoksuinen ja yksikerroksinen lados sekalaisista särky- ja sahalaudoista. Päättyihin ja alaräystäälle asennettiin katteen alle juurikoukkuja painomalkoja varten.

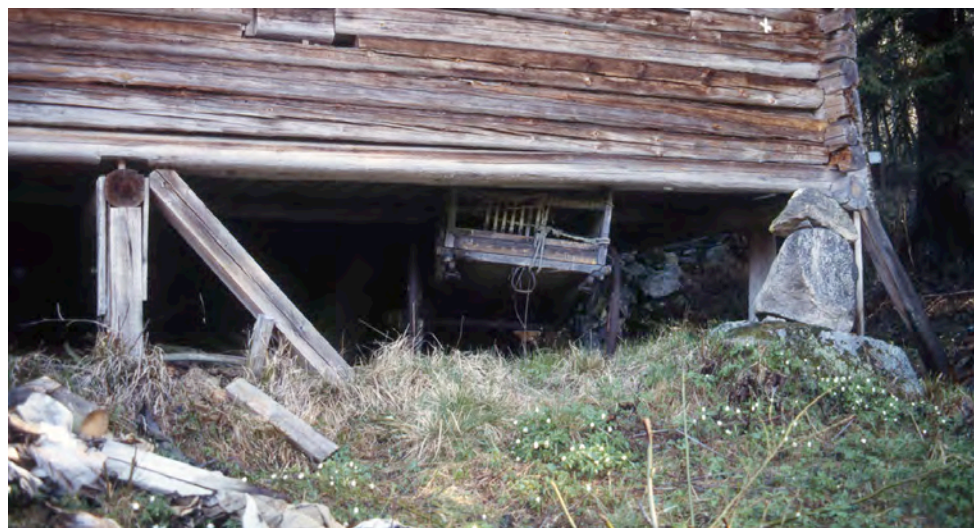
Makasiinin alustaa vuonna 1995. Makasiini on tuettu pönkillä paikoilleen. Risto Holopainen.

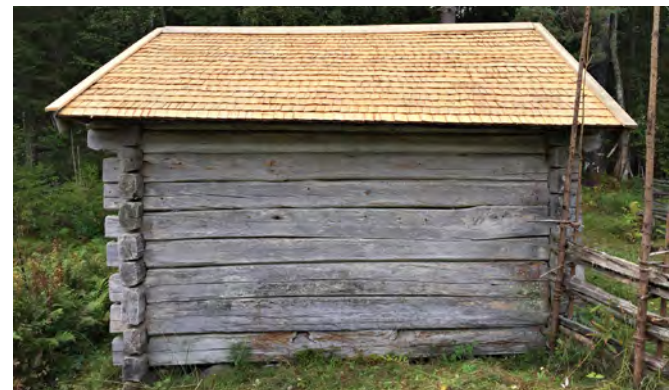
pääse vaihtumaan ollenkaan, niin siellähän on silloin kasvihuoneilmiö ja ilmanlämpökin on vielä reilusti plussalla, niin olosuhteet ovat homeelle otolliset. Katon likoamista vielä pahentaa loiva kattokulma. [...] Kun ollaan purettu tällaisia kattoja, niin melkeinpä kaikissa niissä on homeenjälkiä ja sientäkin. Se home ei näytä siellä leviävän juurikaan, koska ne olosuhteet eivät ole aina märät.”²

Akanakopin toinen museoaikana tehty pärekatto kesällä 2015.

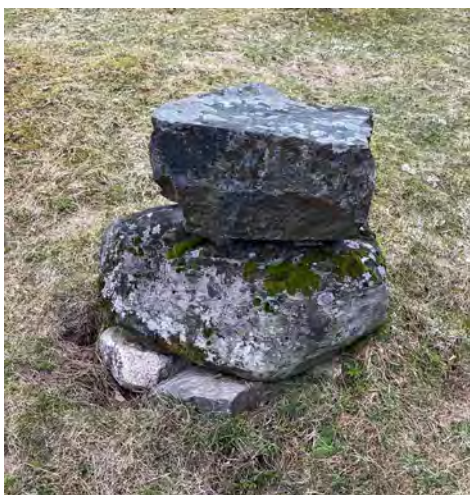
Kaksi kuvaa yllä: Uusille perustuksille koottu kivipino vuonna 2020.

Kivipino kaatui ja koottiin uudestaan toistuvasti, kunnes vuonna 2020 kivipi-
nolle kaivettiin peruskuoppa kantavaan maahan asti. Kuopan pohjalle pantiin peti soramurskeesta, ja soramurskeen päälle aseteltiin tyynykivet perustuksiksi. Korjaustyön teki Lintukorpi Oy.

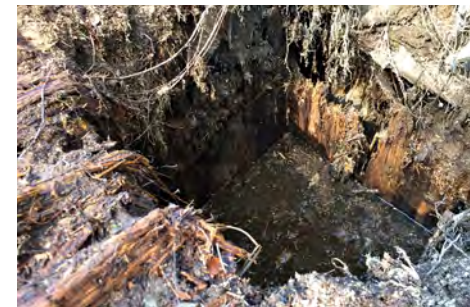
Kaivon reunalle itäneen järeän kuusen juuret olivat vaurioittaneet kaivon rakenteita, ja vaikka kuusi kaadettiin ja kanto jyrsittiin vuonna 2017, vaikeuttivat juuret edelleen kaivon rakenteiden palauttamista.

Saunakaivon jäänteitä vuonna 2017: kaivon lautaseinämää ja kannen soiroja.

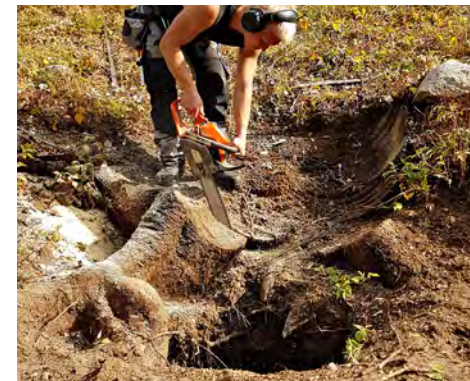
Suuritöisin vaihe kaivon kunnostustyössä oli kaivon kiinni kasvaneen kuusen juurien raivaaminen rakenteiden tieltä. Risto Holopainen, Lintukorpi Oy, 2019.

Lintukorpi Oy kunnosti kaivon rakenteet vuonna 2019. Suunnitelmapiirroks-

sesta poiketen kaivon uusitun yläosan lautakehikko toteutettiin hieman pienempänä siten, että se mahtui alkupeiraisen kehikon sisäpuolelle.¹

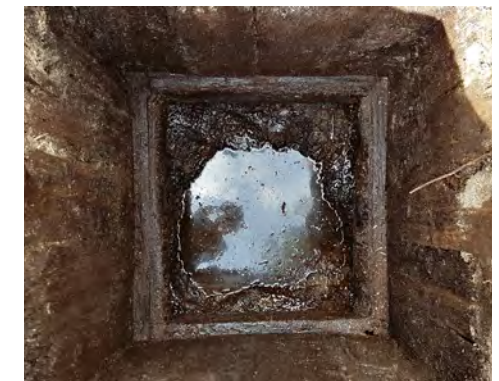
Saunakaivo tyhjennettynä ennen kunnostusta. Risto Holopainen, Lintukorpi Oy, 2019.

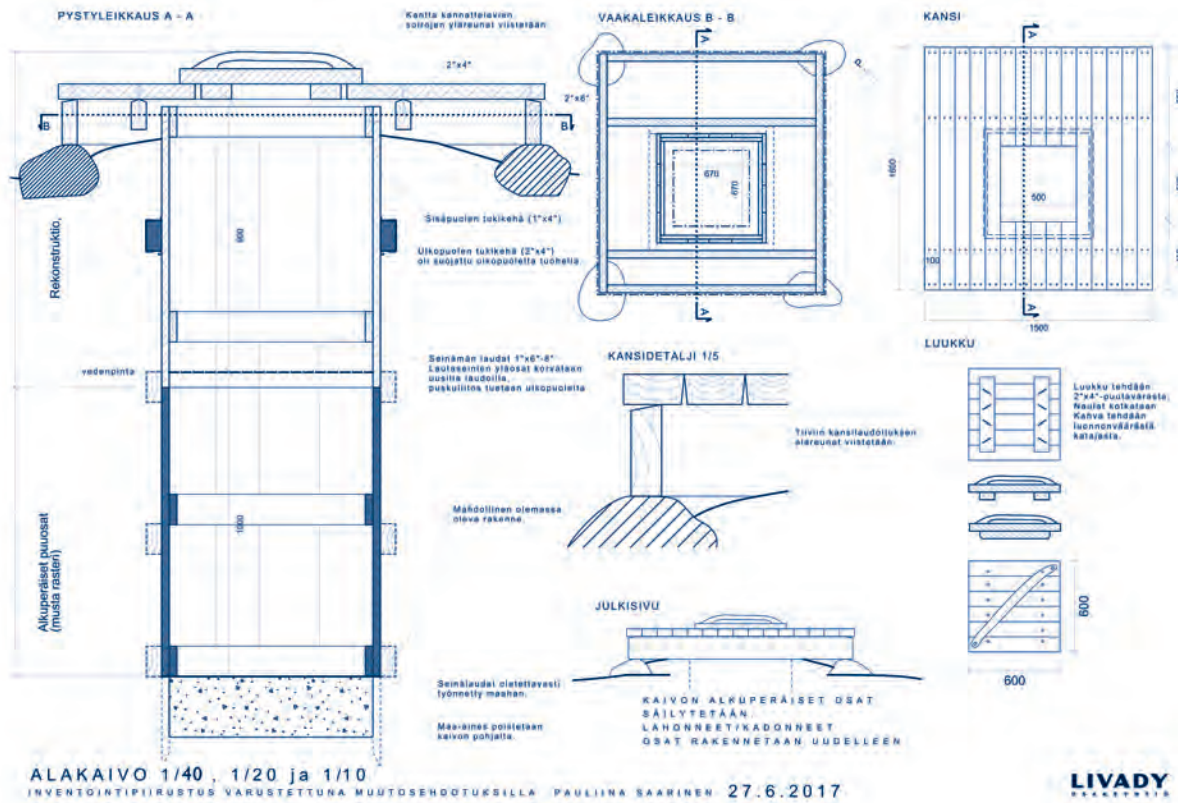
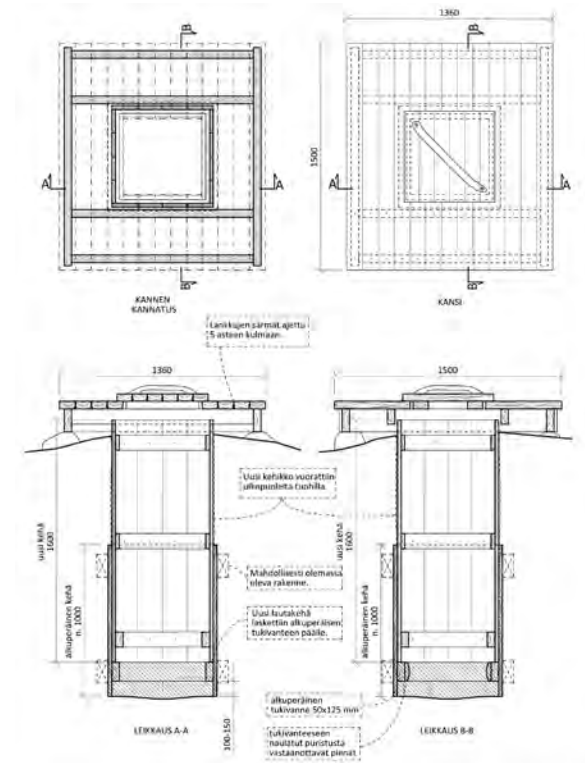
Vasemmalla dokumentointi- ja uusimispirstust vuodelta 2017 ja oikealla vuoden 2019 korjauksessa toteutunut rakenne. Piirustusten skaalaus 40 %.

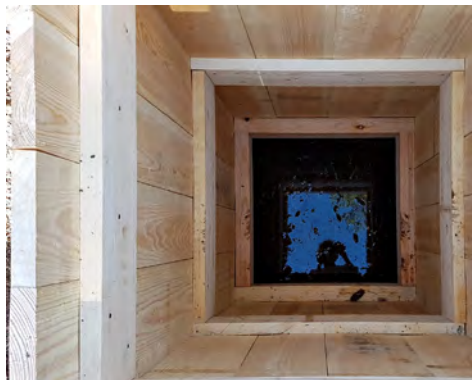
Kunnostettu saunakaivo syksyllä 2019. Risto Holopainen, Lintukorpi Oy, 2019.

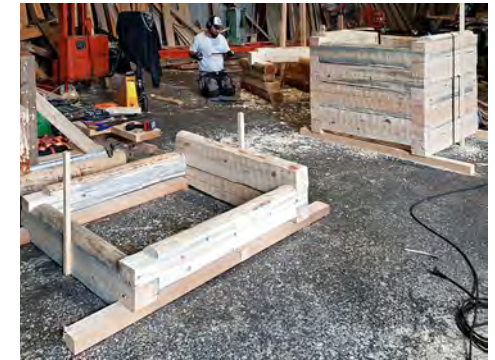
Kaivon kehää salvotaan Lintukorven verstaalla kesällä 2019. Risto Holopainen, Lintukorpi Oy.

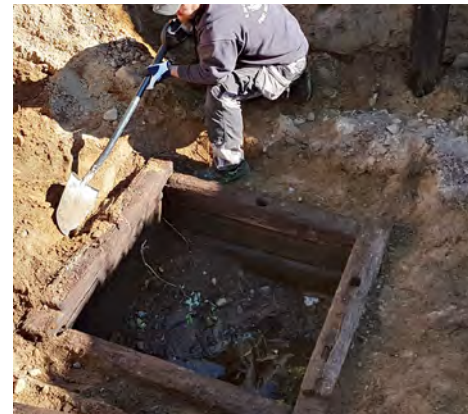
Kolme alinta varvia säästettiin. Risto Holopainen, Lintukorpi Oy, 2019.

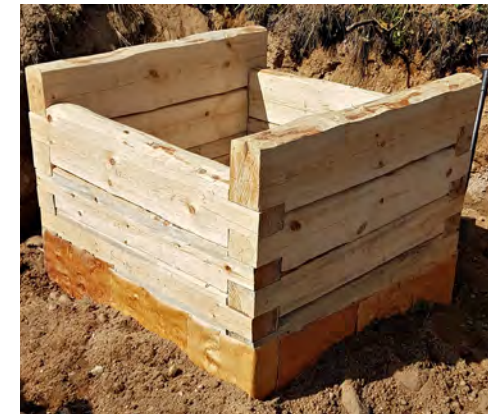
Kaivo vuorattiin tuohella. Risto Holopainen, Lintukorpi Oy, 2019.

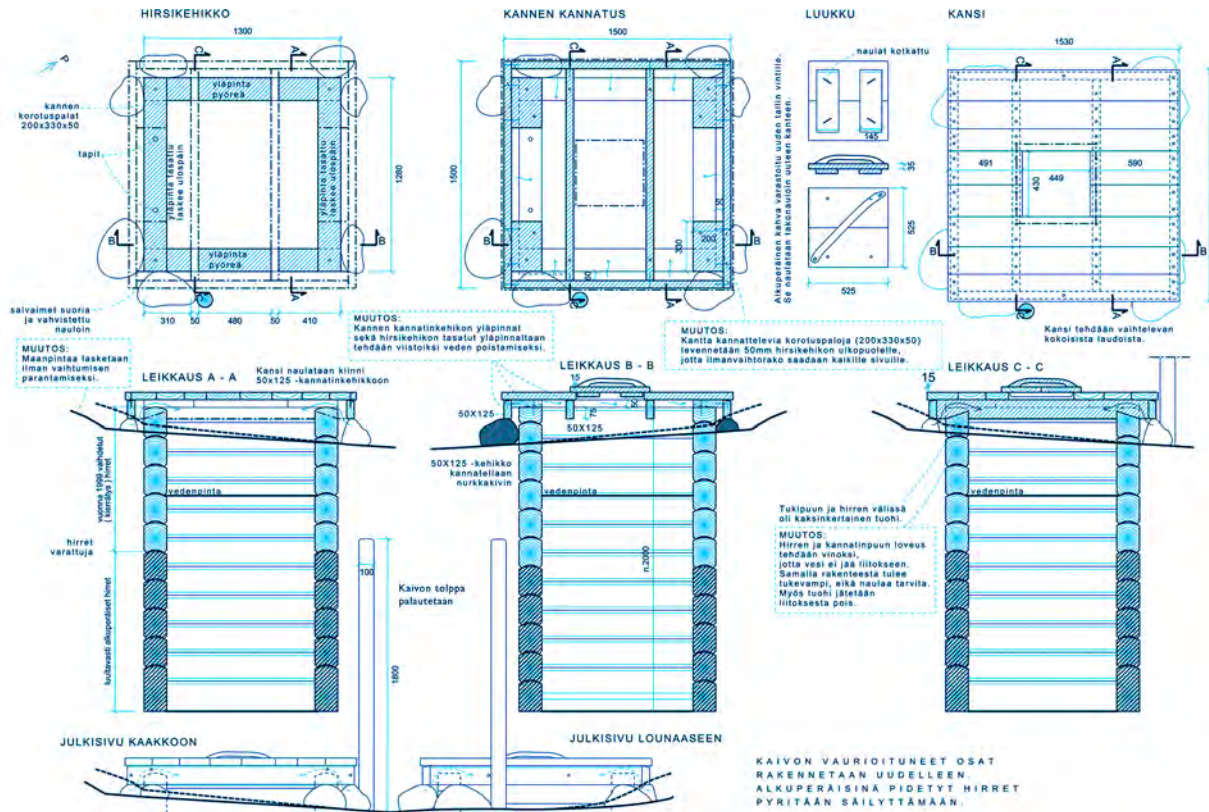
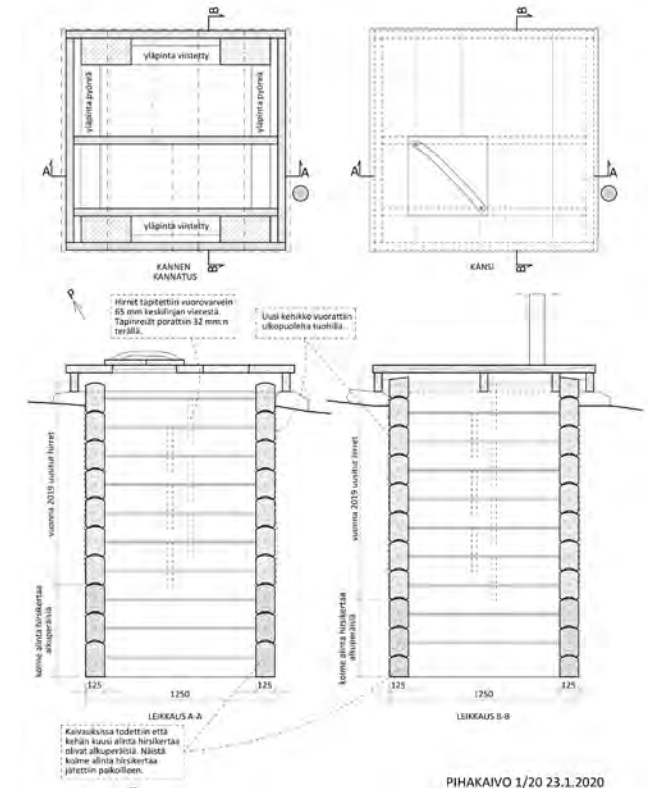
Vasemalla dokumentointi- ja uusimispirstustus vuodelta 2017 ja oikealla vuoden 2019 korjauksessa toteutunut rakenne. Piirustusten skaalaus 40 %.

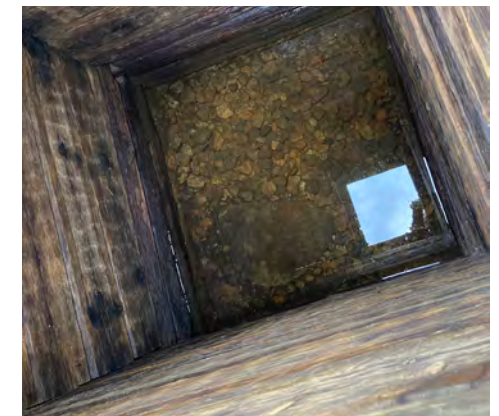
Kehän kolme alinta hirsikertaa säilytettiin vuoden 2019 korjauksessa. 2021.

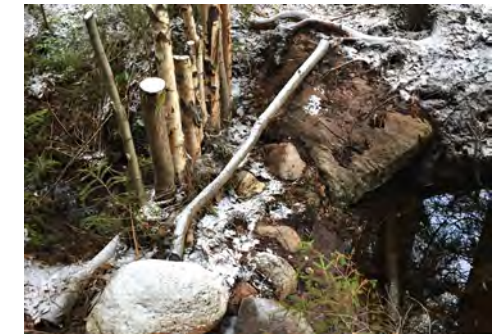
Vuonna 2017 tehty alapellon ojan pato.

Vuonna 2015 perattiin akanakopilta alapellolle johtavaa ojaa, jotta akanakopin maapohjaa saatiin kuivemmaksi. Alapellon ojaa padottiin vuonna 2017 alapellon soistamiseksi.

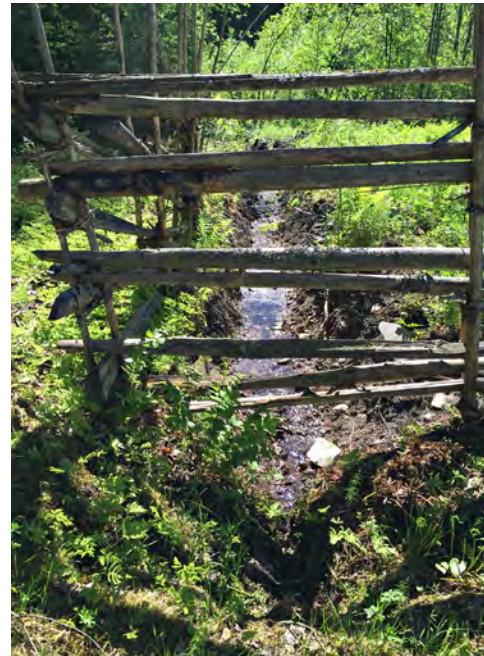
Alapellolle johtava, juuri perattu oja kesällä 2015.

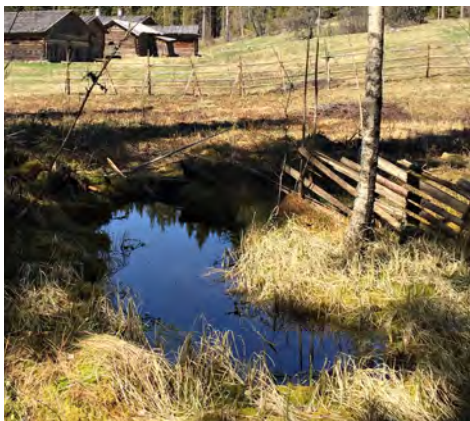
Juoma-allas vuonna 2018.

Vuonna 2016 juoma-allas palautettiin käyttökuntoon, jotta Myllymäkeen voitaisiin ottaa laiduntavaa karjaa.

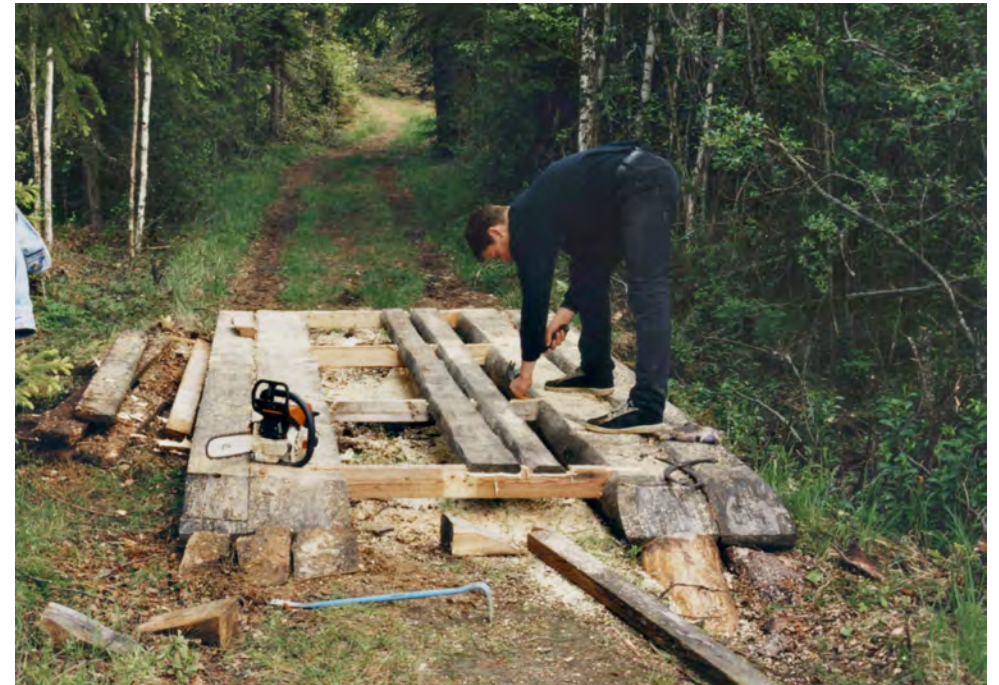
Janne Toivonen kunnostaa Myllymäen siltaa vuonna 1998. Kalervo Virkki.

Siltaa kunnostettiin vuonna 1998 ennen restaurointitöiden alkua.⁷

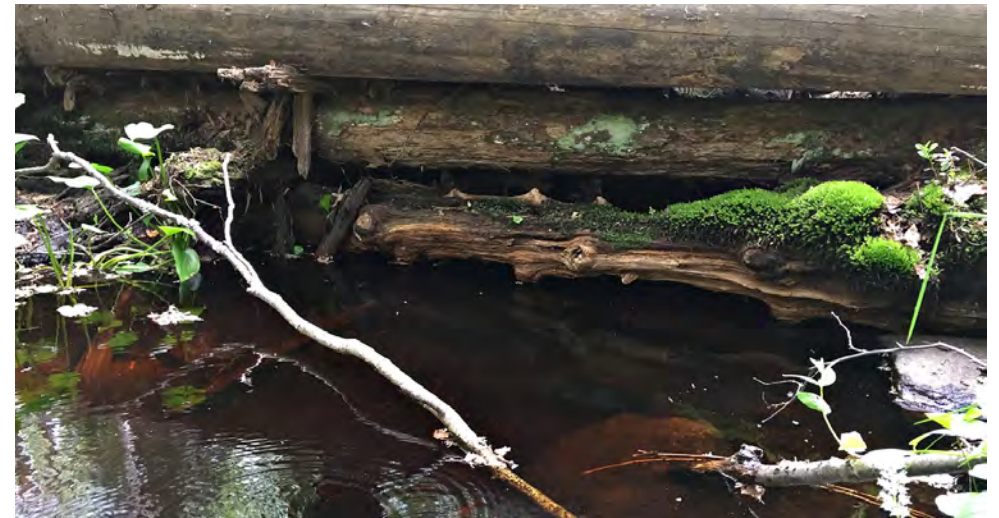
Sillan alla näyttäisi olevan yhden tai jopa kahden vanhemman sillan jäänteitä. Jäänteet saattaisivat olla peräisin vuoden 1974 valokuvassa näkyvän sillan kaltaisesta rakenteesta. 2018.

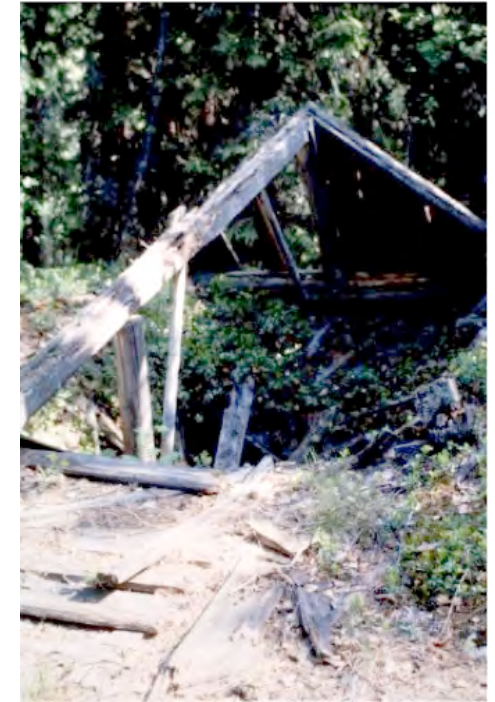
Maakellarin jäänteet vuonna 1984. Panu Kaila.

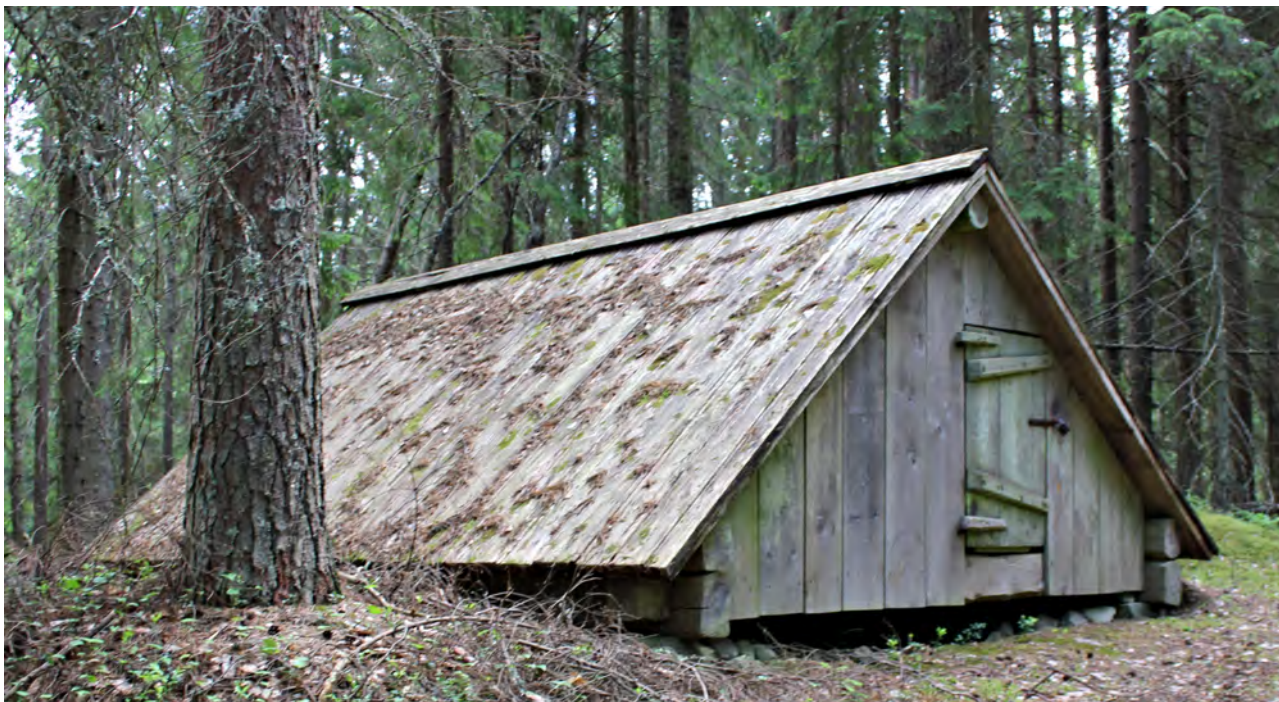
Maakellarin vesikatto rakenteineen oli sortunut 1970-luvun puoliväliin mennessä.¹ Jätteiden perusteella joko Museovirasto tai urakoitsija laati rekonstruktiosuunnitelman, jota noudatettiin melko vapautuneesti. Haapa-puinen uralautakate valittiin ilmeisesti lähinnä siksi, että sellaista haluttiin kokeilla.² Kesällä 2018 kate oli tullut käyttöikänsä päähän.

Maakellari kesällä 2014. Kellarin ympäristö oli metsittynyt ja haapapuisen lautakaton käyttöikä sitä myöten lyhentynyt.

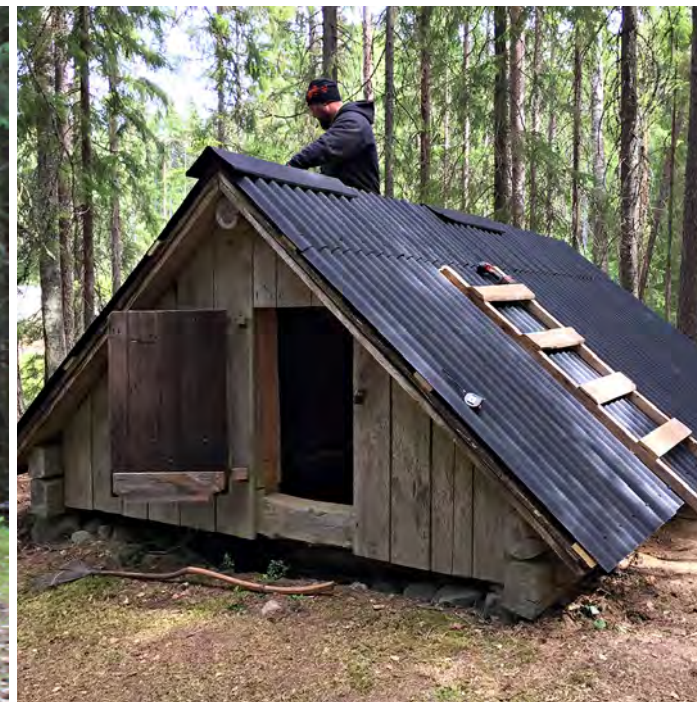
Profiilibitumihuopakatetta asennetaan haapalautakatteen päälle kesällä 2018.

Kesällä 2018 maakellarin lautakatteen päälle asennettiin Onduline-bitumihuopakate. Samalla rakennuksen ympäriltä madallettiin maanpintaa siten, että hirsikehikko tuulettuu paremmin. Työt teki Lintukorpi Oy.

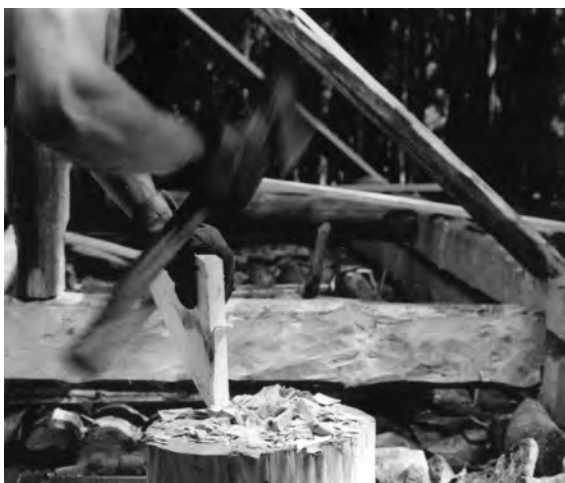
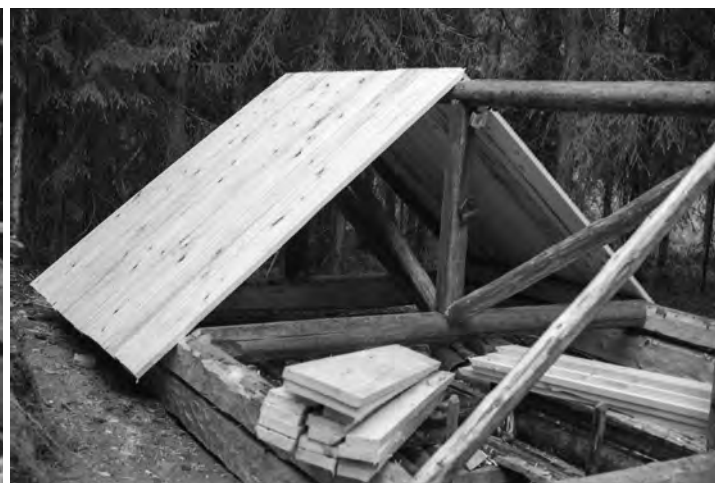
Kellarin rakennustyöt käynnissä vuonna 1997. Kuva vasemmalla: Kalervo Virkki. Kuva oikealla: RHO 118990, MV, pääarkisto.

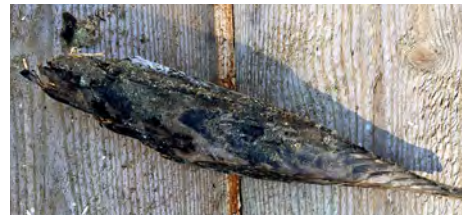
Alla oikealla: Yleensä seipäistä ensimmäisenä lahoaa juuri maanpinnan yläpuolella oleva

osa, joten tämän osan hiiltäminen on kaikkein tärkeintä. Täsmällisen hiiltämiskohdan ennalta määrittely on hankalaa maaperän vaihdella savikosta kariksoon: Hiiltäminen myös haurastaa seivästä, joten seipään terävää kärkeä ei yleensä kannata hiiltää. Vaateaitan nurkan vuonna 2016 tehty aita oli kaatunut vuonna 2019 mahdollisesti jonkin törmäyksen vuoksi, mutta seipäät olivat myös jo lahonneet maanpinnan tasalta – hiiltämistä ei ollut ulotettu riittävän alas.

Aitaa voi hoitaa vaihtamalla lahonneita seipäitä uusiin tai esimerkiksi tukemalla seipäiden alapäitä kivillä. Roudan nostamia seipäitä voi työntää takaisin maahan, ja aita hauduttavan kasvillisuuden voi syöttää vaikka lampaille. Kaatuneen aidan voi nostaa pystyyn, ja tukea uusilla apuseipäillä ja -varakkailla.

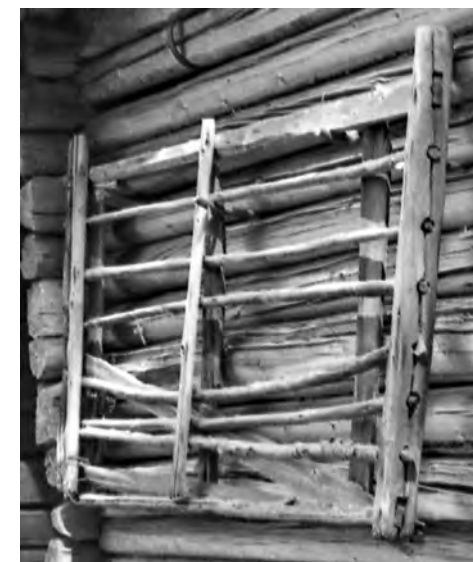
Portteja ripustettuna pihattoladon lounaisseinälle 1990-luvun lopulla. RHO 118564. MV, pääarkisto.

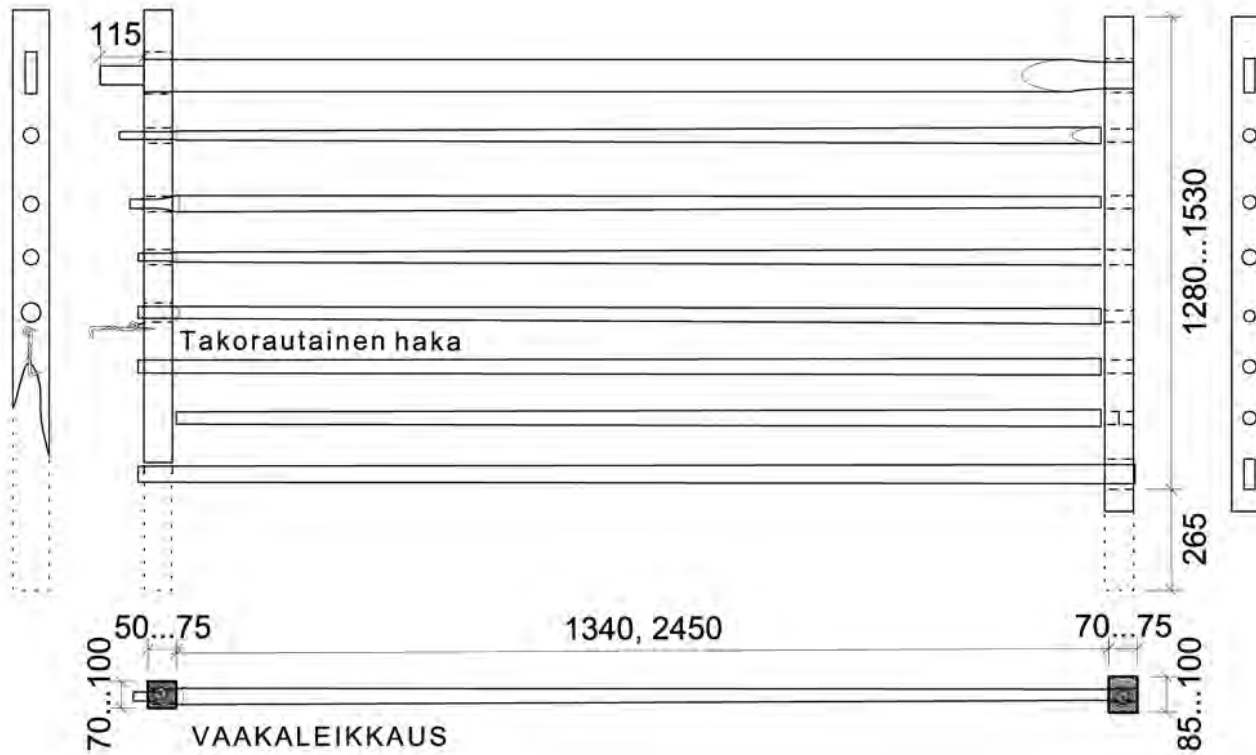
Myllymäen porttijäänneiden inventointipiirros, 1:20, 19.11.2015, Livady. Suurin osa puolista on asennettu tyvipää saranapuolelle, mutta inventoiduissa porteissa oli ainakin yksi puola toisin päin. Puolien latvipään vahvuus on 24–34 mm ja tyvipään 40–44 mm. Molemmat päät on ohennettu liitokseen. Saranapäässä kaikki puolat on katkaistu pienan sivun kanssa tasaan, toisessa päässä puolien päät jatkuvat hieman pienan ohi ja ylimmän puolan pää muodostaa nostokahvan. Osa puolista oli päästään kiillattu pienaan.

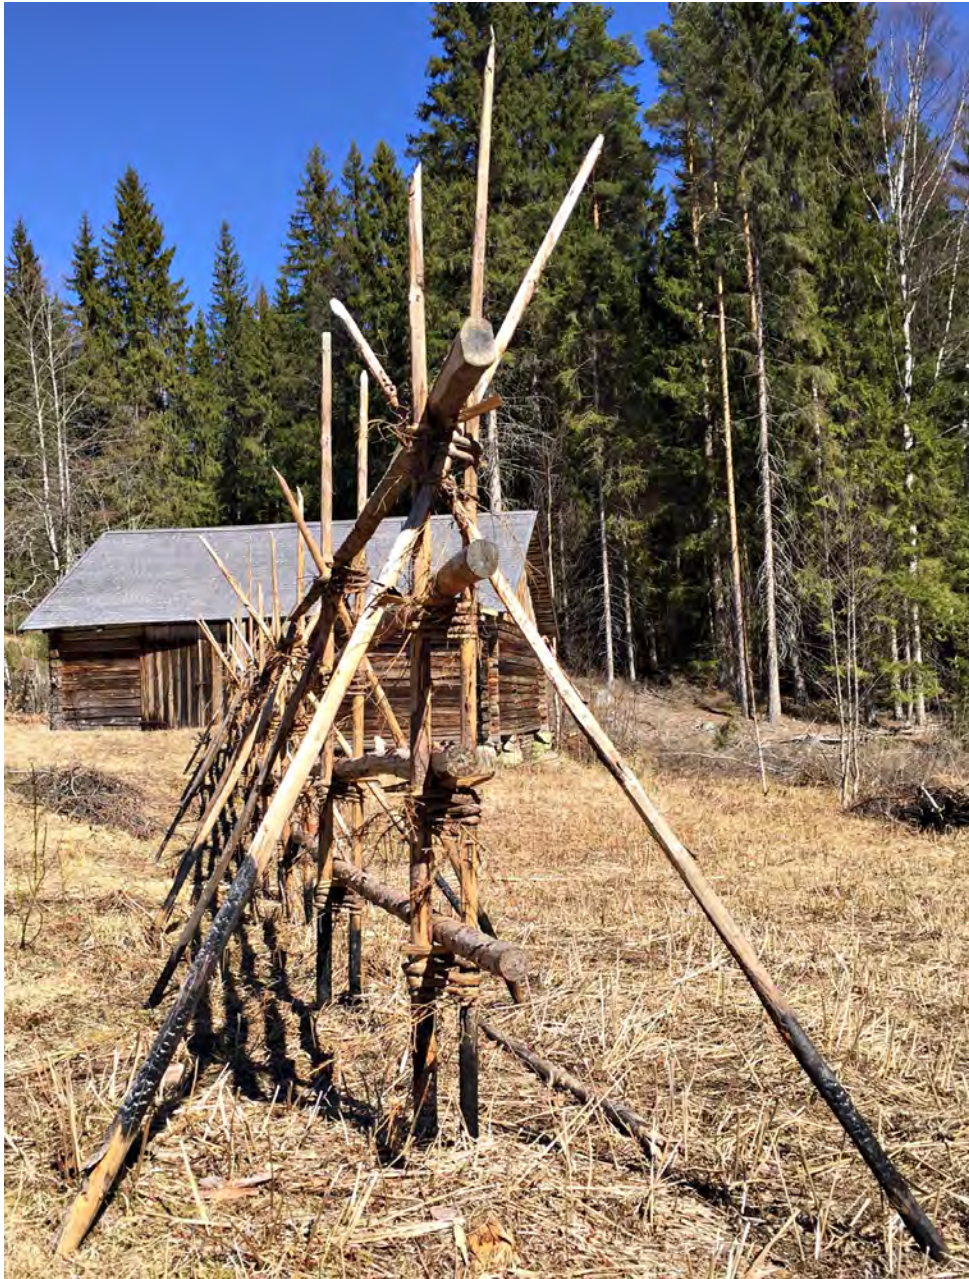
Vuonna 2016 uusittua haasiaa, 2017.

Karin Päre ja Puu uusi makasiinin 22 m pitkän haasian kesällä 2016. Neliaisaisen haasian hinnaksi tuli 60 €/m.

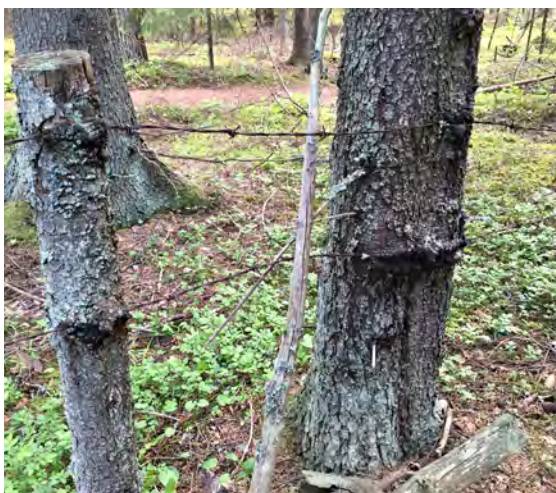
Piikkilanka-aitaa kuvion numero 3 länsipäässä kesäkuussa 2015. Tämä osuus poistettiin syksyllä 2015.

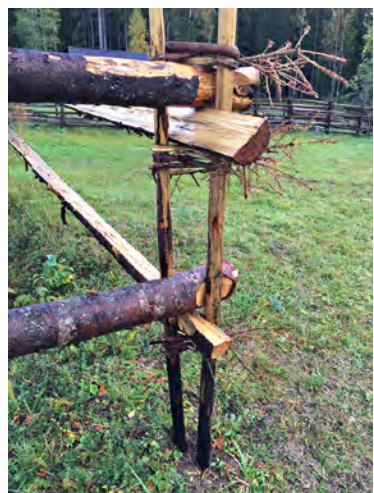
Perunakuopan aita uusittiin vuonna 2019. Työn teki Karin Päre ja Puu..
