Myllymäen torppa

RESTAURINTIKIRJA

KÄRKÖLÄ, LOHJA

Restaurointimestari Marko Huttunen, arkkitehti SAFA
Arkkitehtitoimisto Livady, Hämeentie 4 C 11, 00530 Helsinki
huttunen@livady.fi, 050 530 6300, (09) 348 70501, www.livady.fi

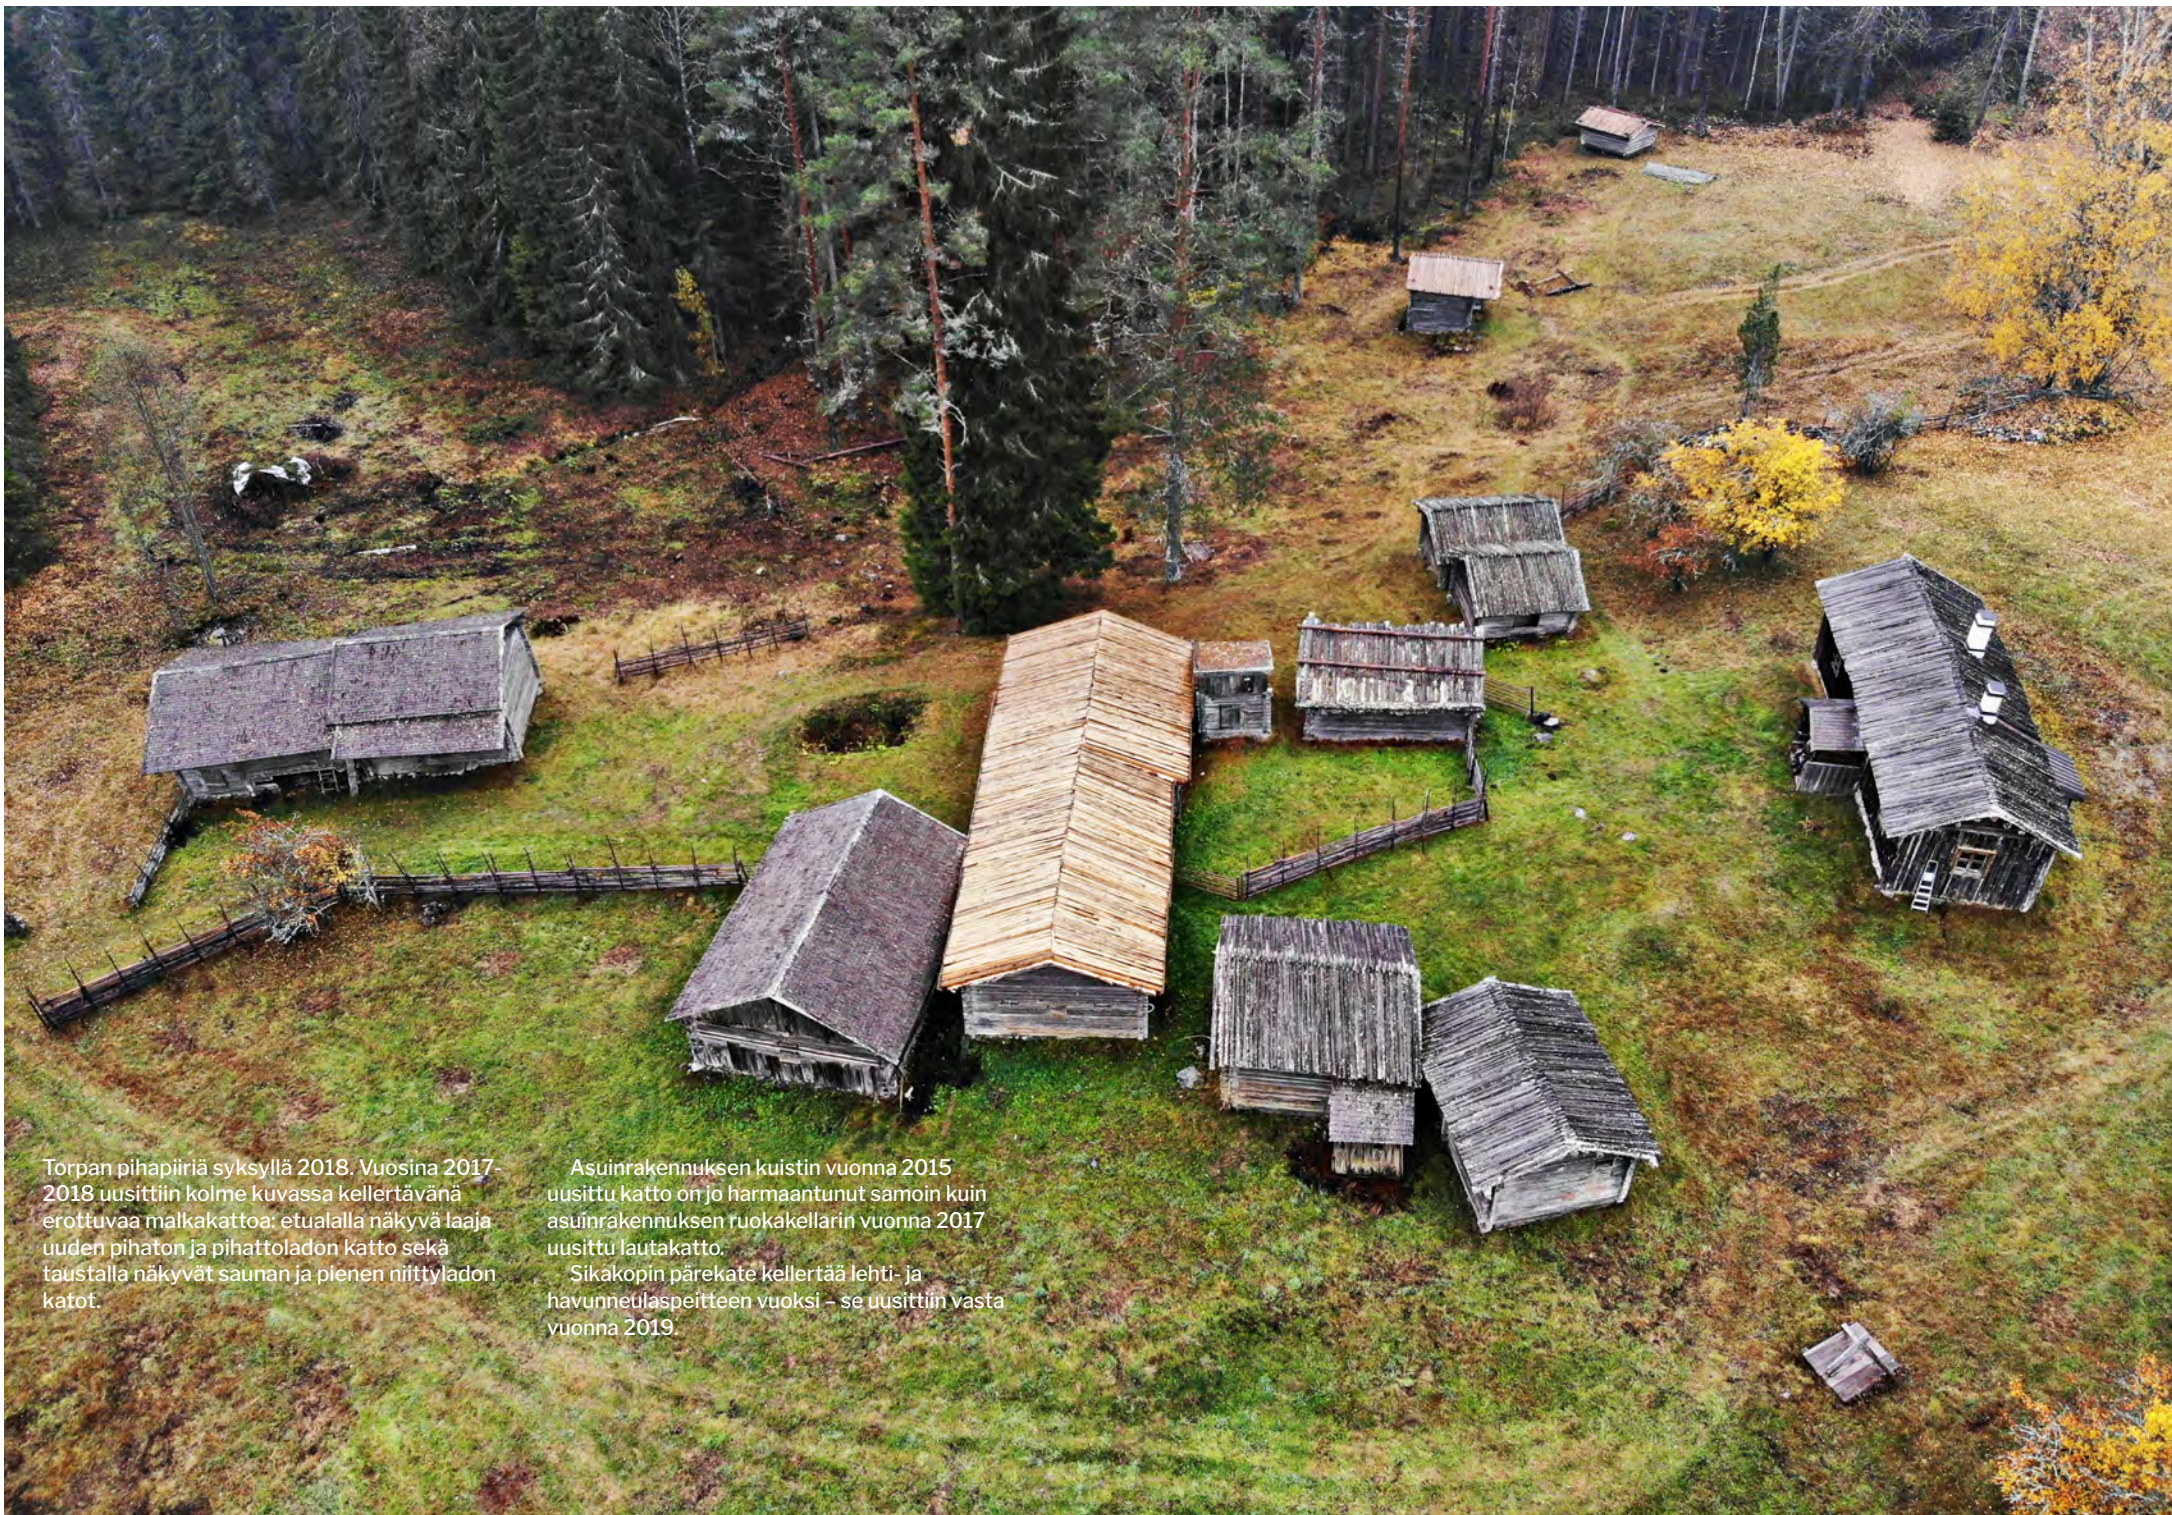
Torpan pihapiiriä syksyllä 2018. Vuosina 2017-2018 uusittiin kolme kuvassa kellertävänä erottuvaa malkakattoa: etualalla näkyvä laaja uuden pihaton ja pihattoladon katto sekä taustalla näkyvät saunan ja pienen niitty-ladon katot.

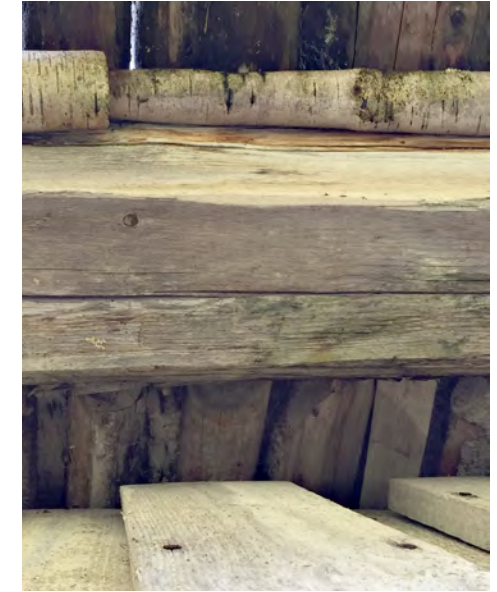
Saunan täytteellinen malkakatto avattiin katon uusimisen yhteydessä vuonna 2017. Ylinnä sama katto lokakuussa 2018.

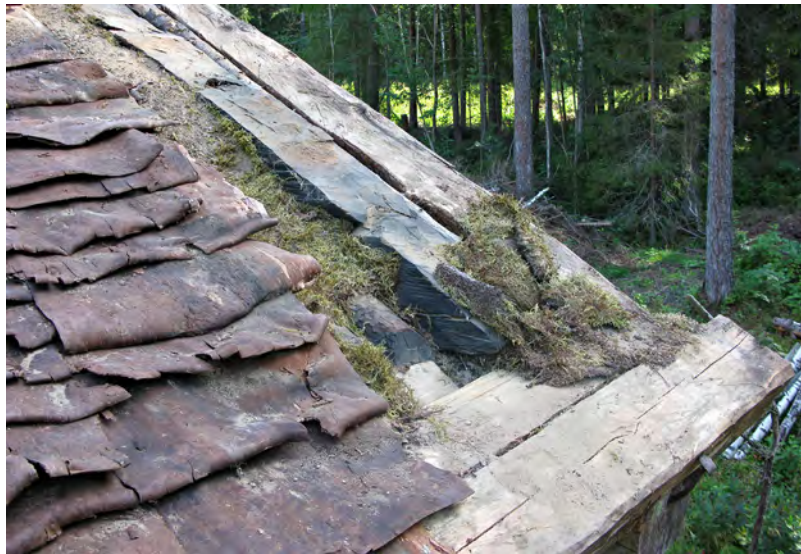
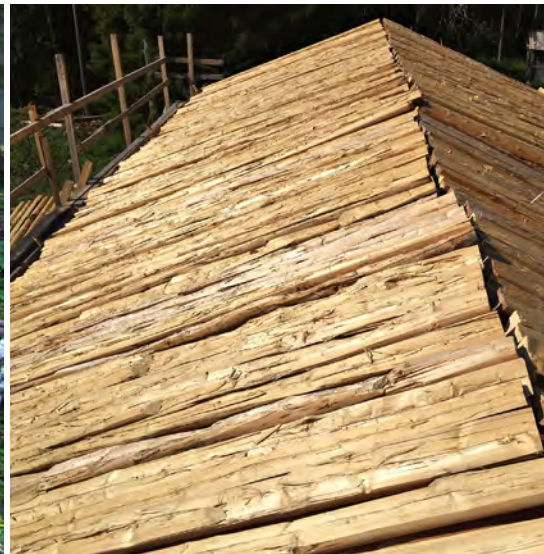
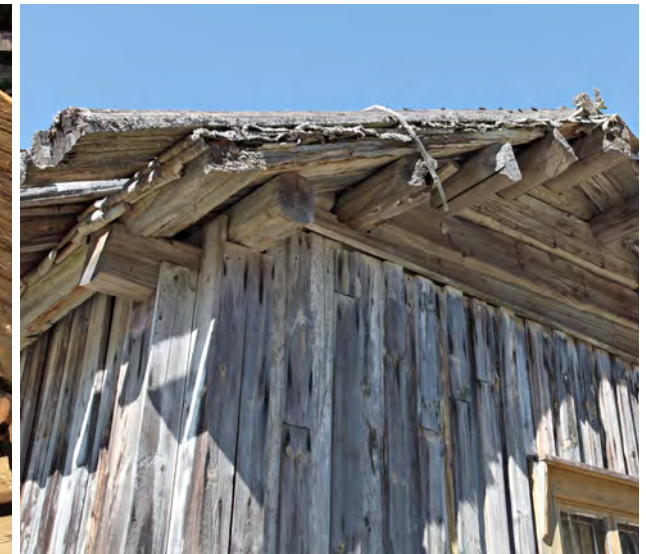
Kuvat yllä ja alla: Asuinrakennuksen harjapuiikollisen malkakaton räystäsrakenteita. 2014.

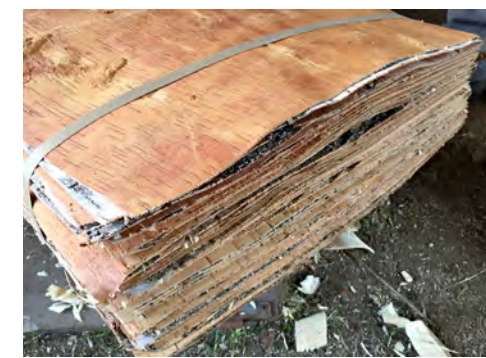
Tuohinipun levyjen käpristyneet reunat on sahattu pois, jotta tuohien käpristyminen valmiissa katteessa ei pääse alkuun. 2018.

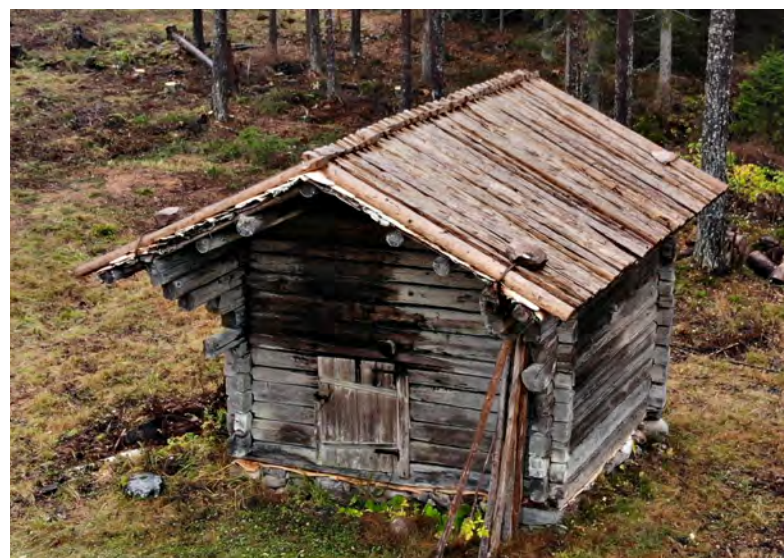
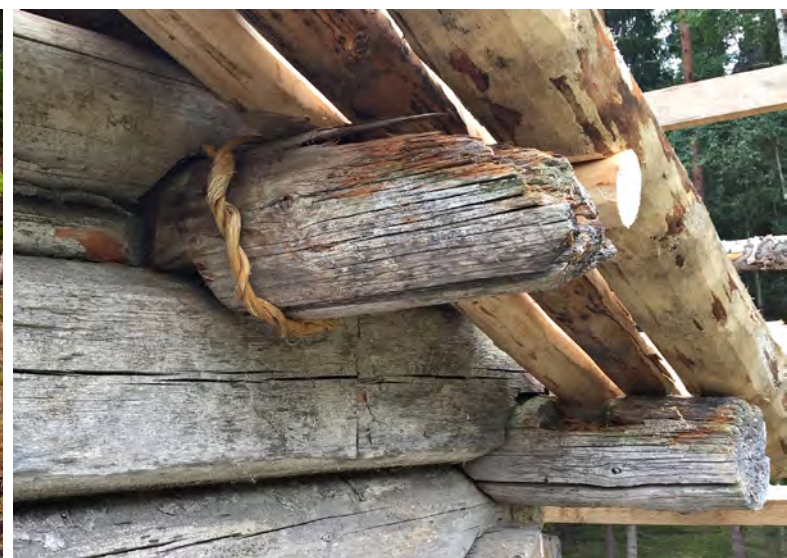
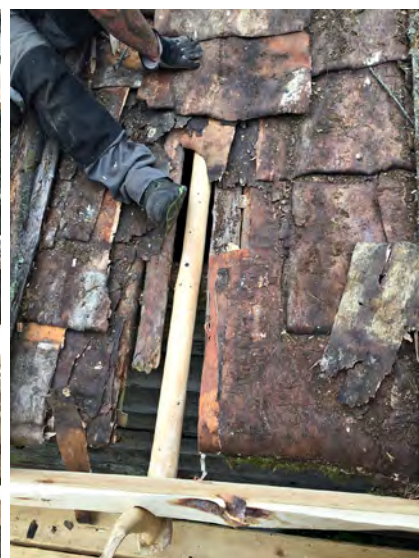
Kuvat yllä ja alla: Saunan katon reunavitsasten päät on työnnetty päällysmalkojen alle. Päällysmalkojen koholle jääminen on estetty painokivillä. 2018.

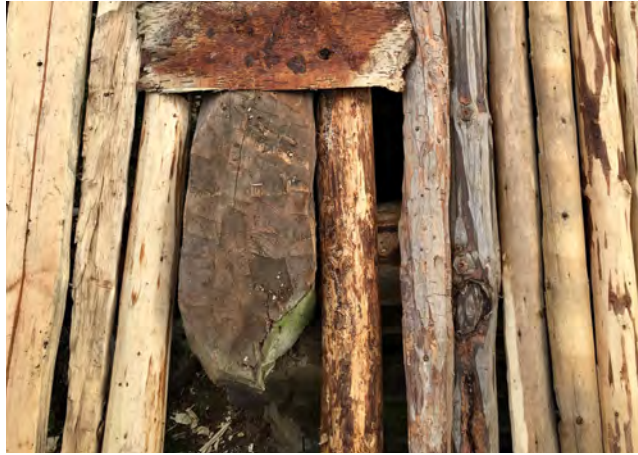
Uusi juurikoukku tasakertaan vastaavine pykälineen. Lintukorpi, 2014.

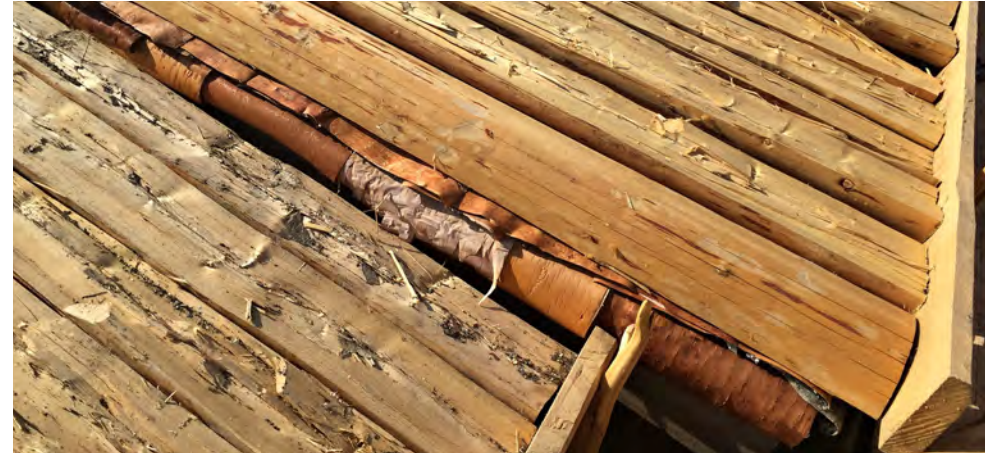
Aluskatteen yläpinta samassa tasossa päätykolmioiden yläpinnan kanssa. Tuohien tuenta räystäällä päätykolmion kohdalla ratkaistaan tapauskohtaisesti. 2018

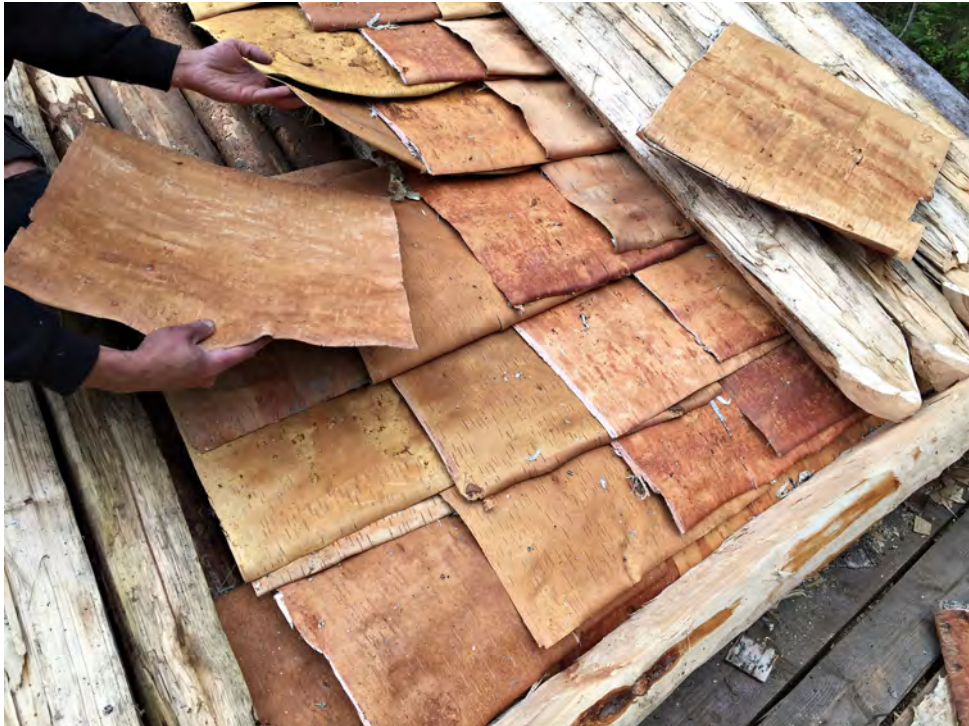
Päätyräystäällä osa tuohista ladotaan siten, että ne käpristyvät räystään suojaksi. 2018

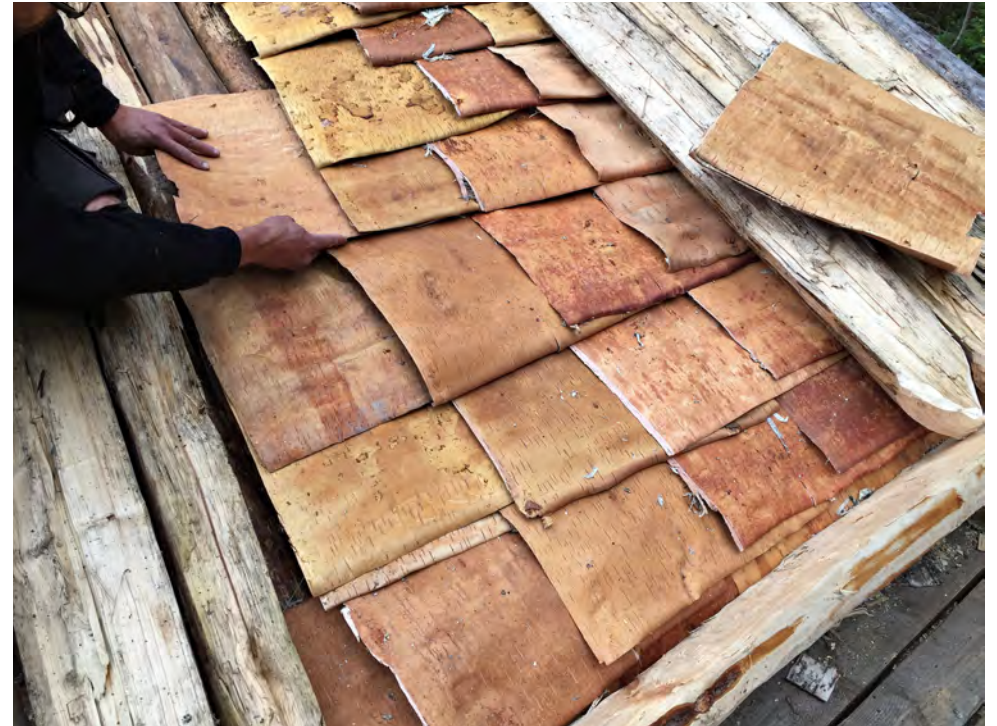
Pienen niityladon katto ladottiin pystyvarveina nelinkertaiseksi. Pystyvarveina latomisen etuna on se, että tuohet saadaan nopeammin malkojen alle. 2017.

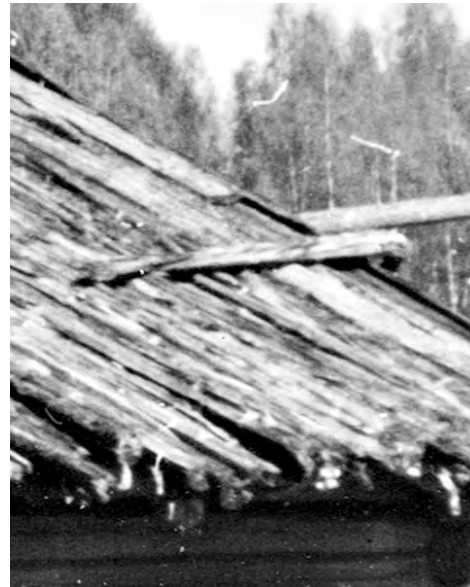
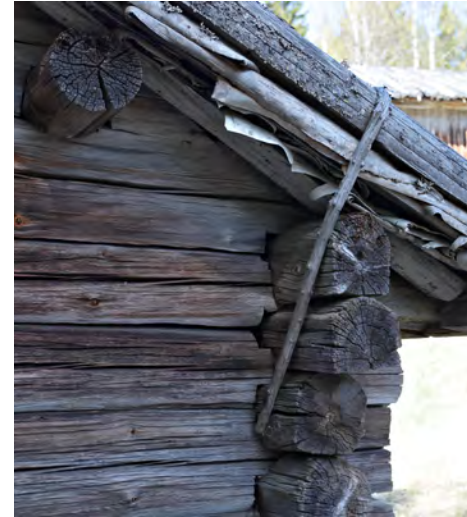
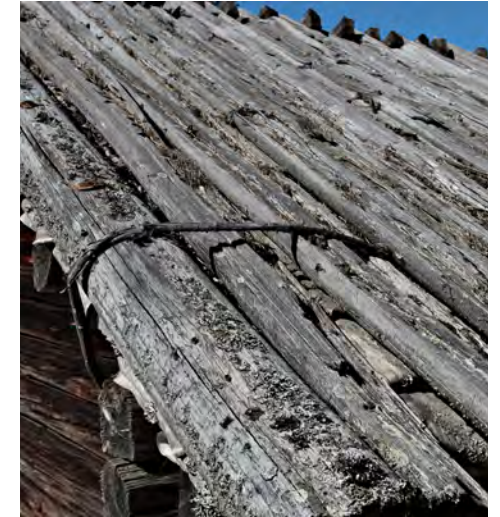
Aittojen räystäsvitsaksia. Oikealla vitsas on taivutettu malkojen alle: tämä aiheuttaa helposti malan nousemisen irti tuohikatteesta, jonka voi korjata panemalla kiven malan päälle painoksi. 2014.

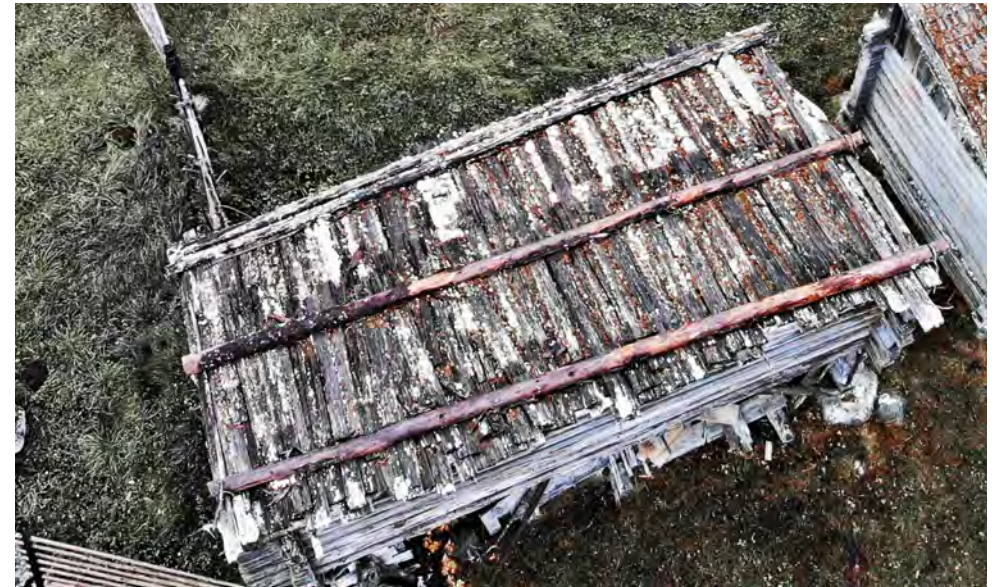
Vuonna 2018 puuliiterin painomalat oli sidottu vitsaksilla vuoliaisiin. Vuonna 2020 painomalat asennettiin juurikoukkujen varaan.

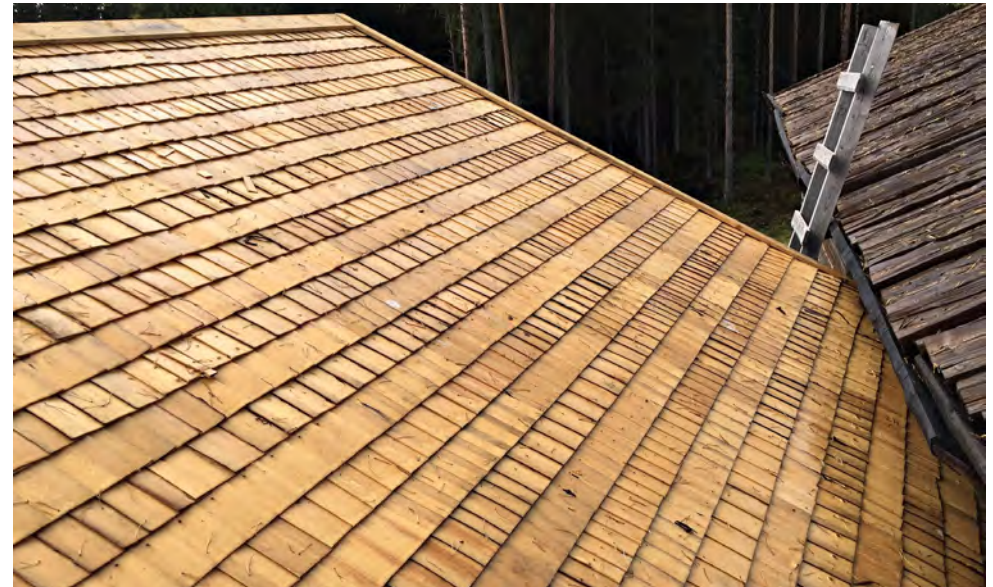
Karin Päre ja Puun elokuussa 2019 uusima Vanhan pihaton kate saman vuoden lokakuussa.

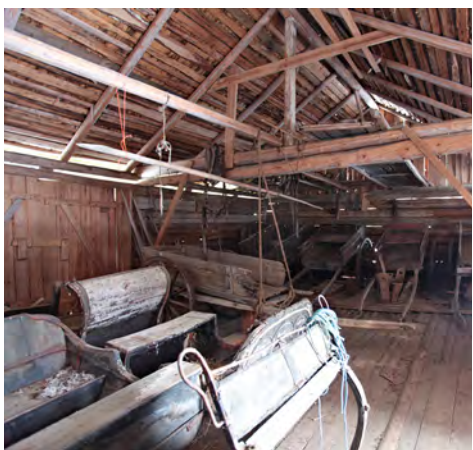
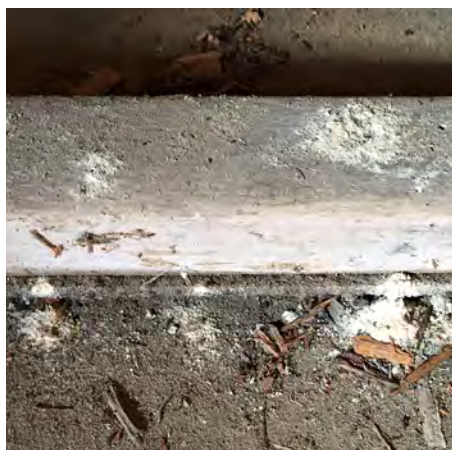
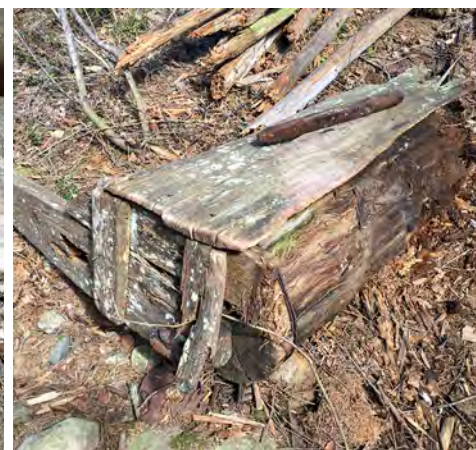
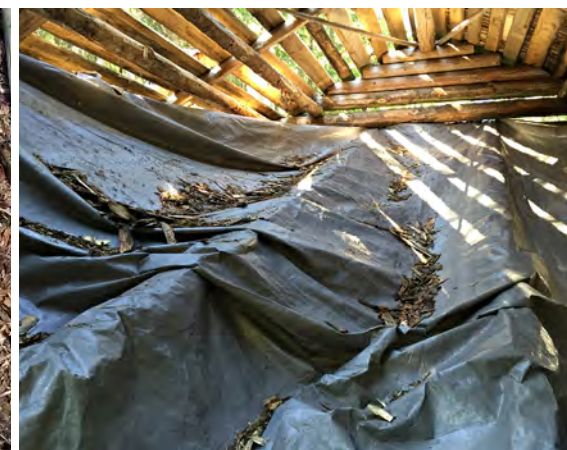
Jumit syövät makasiiniin sijoitettua ajokalustoa. Tammikuu 2015.

Lahon tuhoama jyvä keväällä 2018. Ks. sama jyvä vuonna 1974 luvussa Makasiini.

Irtaimiston suojausta pärekaton uusimisen yhteydessä elokuussa 2015. Katolta putoava jäte ohjattiin lautojen varaan lasketun pressun kautta ovensuuhun.

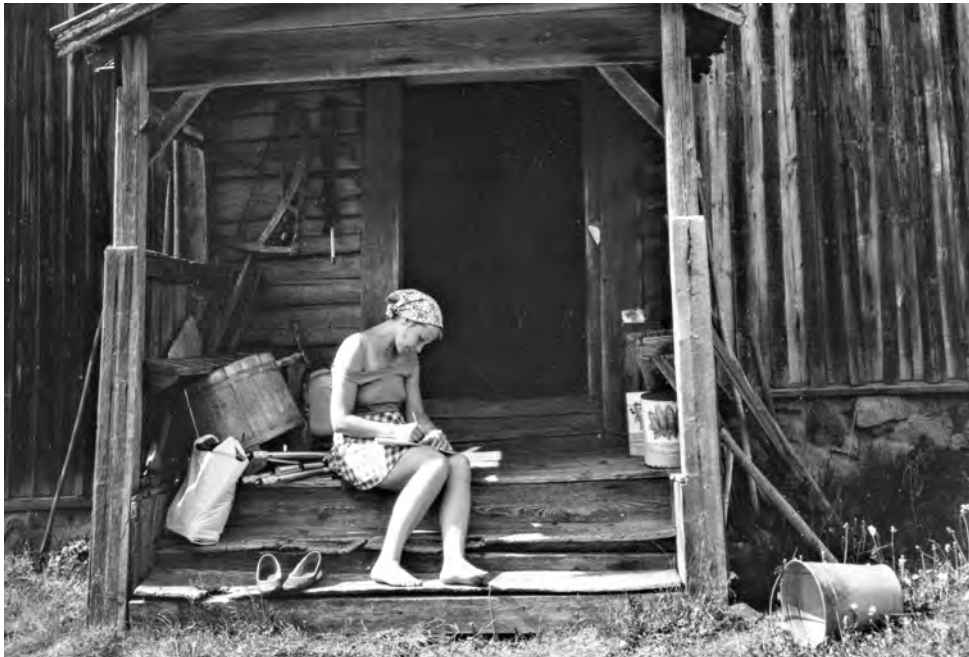
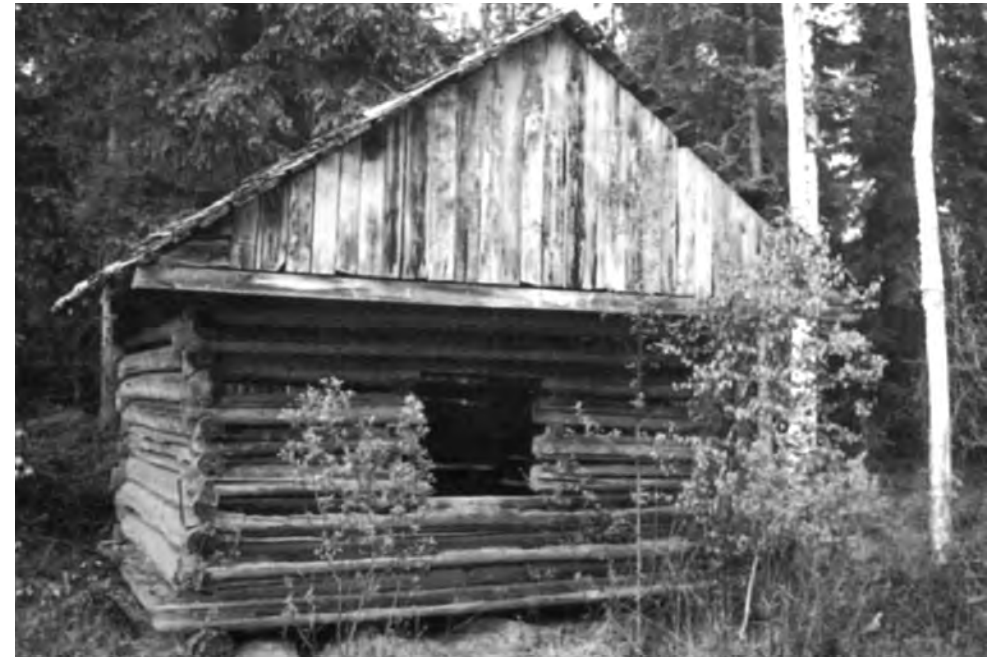
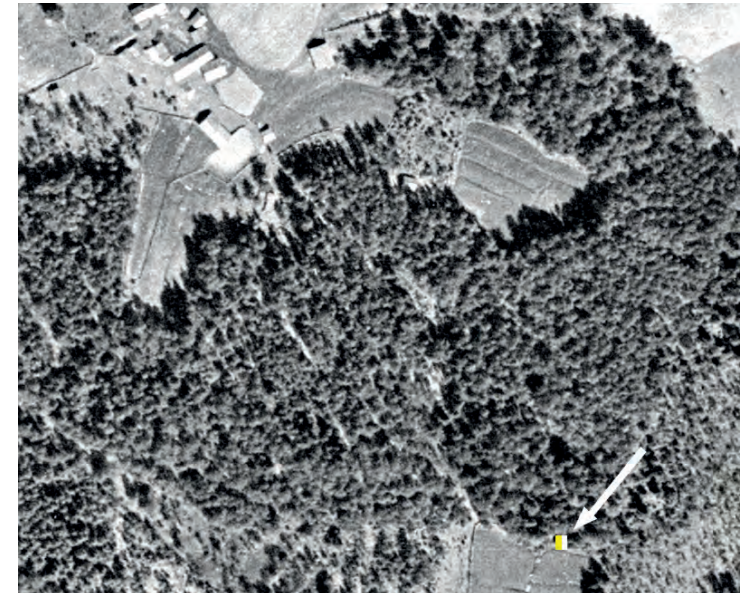
Ruoka-aitan mäntynäytteet otettiin lattiahalkjista: vasemmalla näytteen 2 ja oikealla näytteen 1 ottopaikka. Muut Ruoka-aitan näytteet otettiin seinähirsistä, jotka kaikki näyttävät tehdyn nuorista kuusista.

Myös riihen seinähirret on tehty nuorista kuusista ja niistä otetuista näytteistä vain toinen (8) ajoittui (kuva vasemmalla). Keskellä ja oikealla on kuva permantohaljaksesta, josta toinen mäntynäyte (5) otettiin. Näyte 6 otettiin riihen lattian haltijapalkista, joka on mahdollisesti ollut kelo.

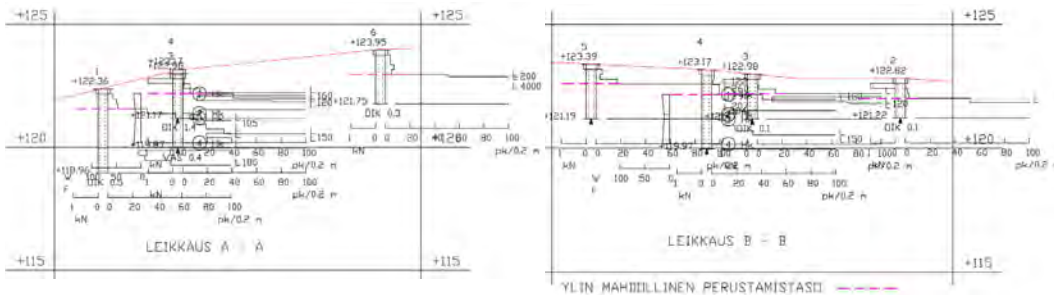
Esitämme rakennuksen oikaisemista ja vanhojen perustusten poistamisen sen jälkeen rakennuksen perustamista uusille perustuksille, maanvaraisesti tiiviin hiekkamoreeni kerroksen varaan. Maapohjan geoteknisenä kantavuutena voidaan käyttää 260 kN/m².

Yllä ja vasemmalla GeoUnionin pohjatutkimus- ja perustamistapa aineistoa. Oikealla HP Insinöörien ruuvipaaluunon ja alustavia suunnitelmia Riihen perustamistavasta.

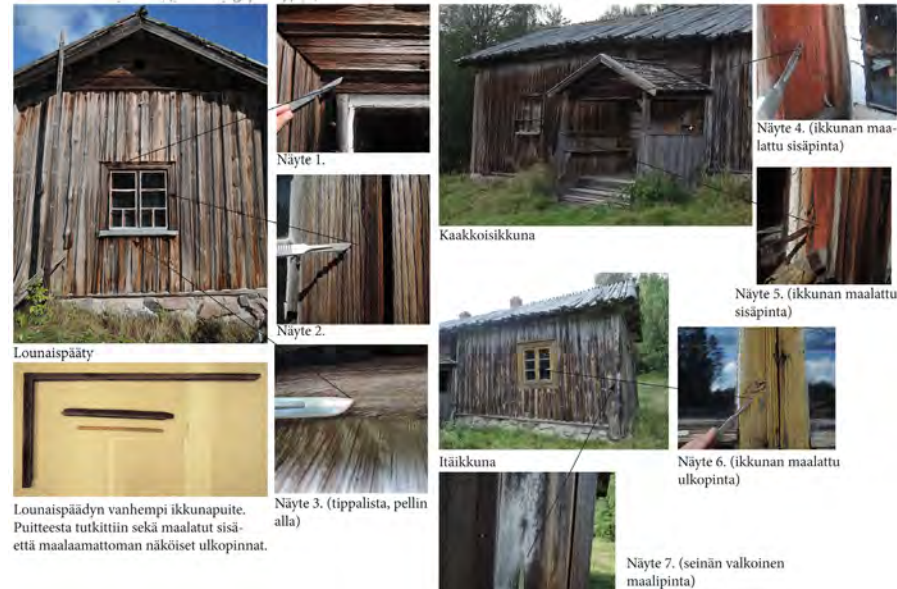
Lounaispääty

Lounaispäädyn vanhempi ikkunapuite. Puitteesta tutkittiin sekä maalattu sisä- että maalaamattoman näköiset ulkopinnat.

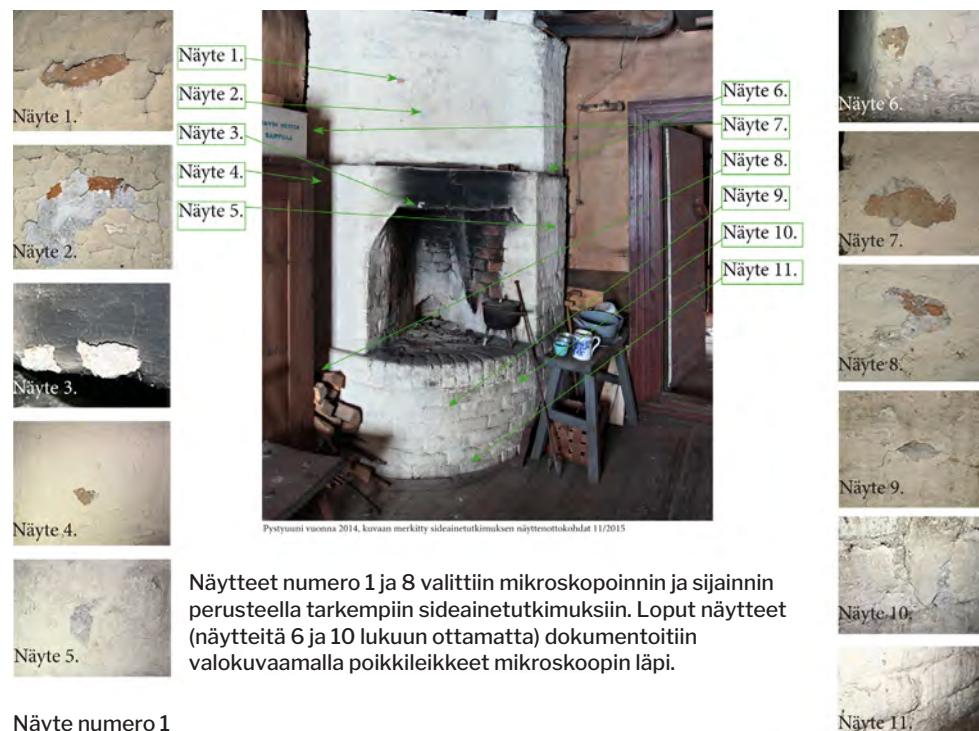
Pinnoitekerrokset krakeloituvat erityisesti uunin ylä- ja keskiosassa, joissa on kalkkimaalikerroksia alkydimaalikerrosten alla. Näytteissä ei havaittu uunin alaosan alkydimaalikerrosten alla kalkkimaalikerroksia, mutta paikoin alaosassa on rappausta, jossa on suuria runkoainekappaleita. Osassa näytteistä oli mikrobikasvustoa ja nokea sekä pinnassa että pohjassa.

Näytteet numero 1 ja 8 valittiin mikroskopoinnin ja sijainnin perusteella tarkempaan sideainetutkimukseen. Loput näytteet (näytteitä 6 ja 10 lukuun ottamatta) dokumentoitiin valokuvaamalla poikkileikkeet mikroskoopin läpi.

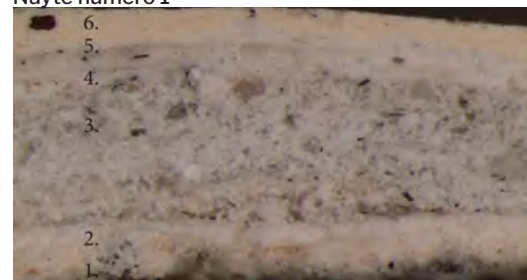
Näyte numero 1

Näyte numero 1: Pinnalla olevat kaksi kerrosta sisältävät hieman alkydisideainetta ja huomattavan määrän kalkkia (CaCO₃) sekä kvartsihiekkää. Kyseessä voi olla jokin moderni kivipinnalle tarkoitettu alkydimaali. Kerrosten yhteispaksuus on noin 80–120 µm. Harmaa paksu kerros on jotain kalkkipitoista tasoitetta. Alimmat kerrokset ovat kalkkimaalia, joista pohjalla oleva kerros (krs 1.) sisältää myös kipsiä (CaSO₄). Kipsin läsnäolo saattaa viitata kalkkimaalin kipsiintymiseen, jolloin kerros olisi joskus ollut pintana ja rikinoksidien vaikutuksen alla. Maalikerroksissa, kerroksia 3, 4 ja 5 lukuun ottamatta, on havaittavissa jonkin verran keltaisia ja oransseja pigmenttipartikkeleita.

krs	kuvaile	sideaine ja täyteaineet
6.	vaalea kellertävä pintakerros	alkydi, kalkki, kvartsi, titaanivalkoinen
5.	valkoinen kerros	alkydi, kalkki, kvartsi
4.	valkoinen kerros	ei saatu luotettavasti analysoitu
3.	harmaa, paksu tasoitelaasti	kalkkia ja silikaatteja mm. kvartsi (=hiekkää)
2.	vaalea, hieman kellertävä kerros	kalkki
1.	vaalea, hieman kellertävä kerros	kalkki, kipsi, kvartsi

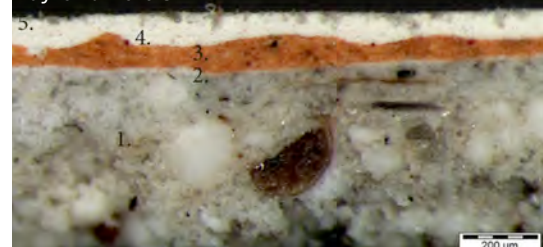
Näyte numero 8

Näyte numero 8: Poikkileikkausnäytekuvassa erottuu 4–5 pinnoitekerrosta. Kerros numero 1 vastanee näytteen 1 kolmatta kerrosta. Kolme pinnalla olevaa kerrosta sisältävät hieman alkydisideainetta ja huomattavan määrän kalkkia sekä kvartsihiekkää. Kerrosten yhteispaksuus on noin 80–120 µm. Toinen hyvin ohut valkoinen pinnoitekerros sisältää hieman alkydiä ja runsaasti kalkkia. Kerroksessa on myös kvartsihiekkää, jota käytetään modernien maalien täyteaineena.

krs	kuvaile	sideaine ja täyteaineet
5.	vaalea kellertävä pintakerros	alkydi, kalkki, titaanivalkoinen
4.	valkoinen kerros	ei saatu luotettavasti analysoitu
3.	oranssi kerros	alkydi, kalkki, kaoliini, kvartsihiekkää
2.	valkoinen kerros	ei saatu luotettavasti analysoitu
1.	harmaa, paksu tasoitelaasti	kalkkia ja silikaatteja mm. kvartsi (=hiekkää)

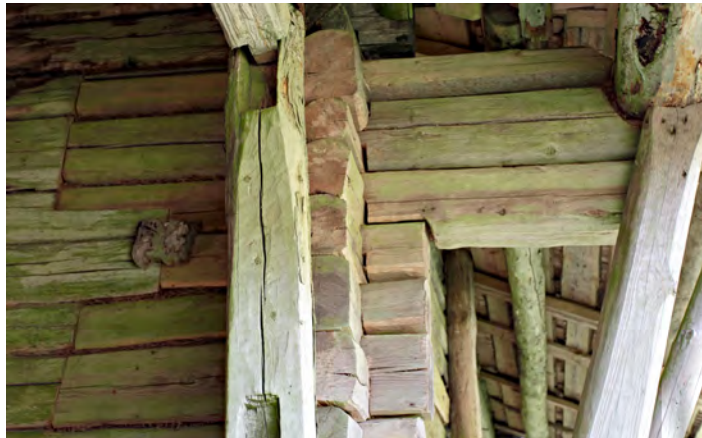
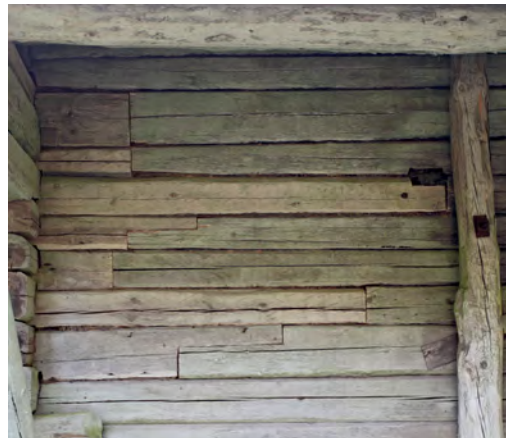
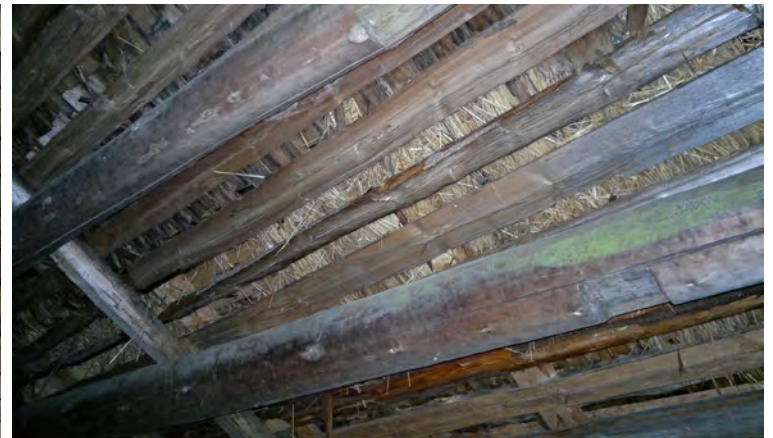
Museoviraston tekemiä korjaustöitä vuosituhannen vaihteesta kuvattuna vuonna 2014. Kaksi vasemmanpuoleista kuvaa: Riihen nurkan korjauksessa käytettiin kierrätysshirttä. Oikealla: Riilessä oli 1900-luvun alkupuolella tuohikatto, joka päällystettiin olkikatteella 1930-luvulla ja uusittiin pärekatteena ilmeisesti 1960-luvun alkuun mennessä. Pärekattoa 1990-luvulla uusittaessa kattoon jätettiin jäämiä edellisistä katteista.

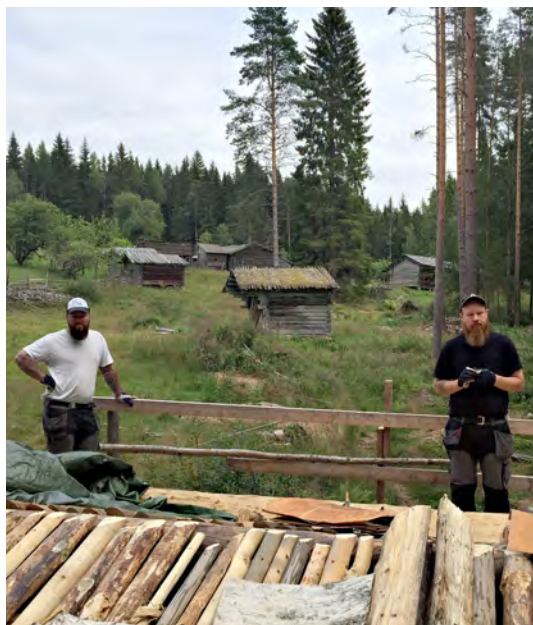
Pienen niitty-ladon malkakaton uusimista vuonna 2017. Kuvassa Janne Rämö ja Ari Nieminen.

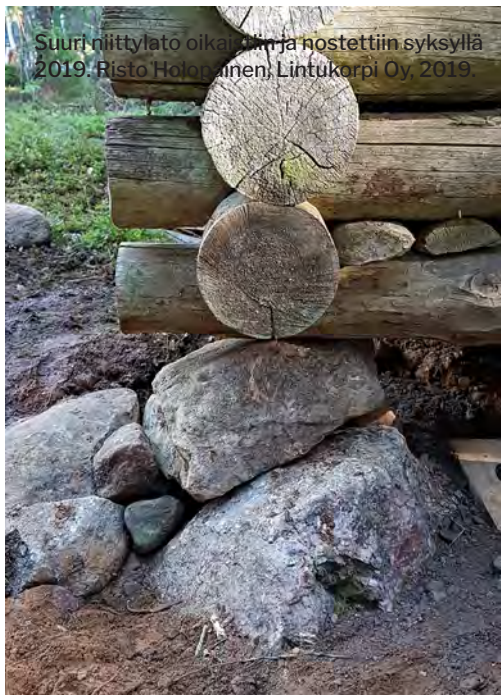
Suuri niittylato oikaisti ja nostettiin syksyllä
2019. Risto Holopainen, Lintukorpi Oy, 2019.

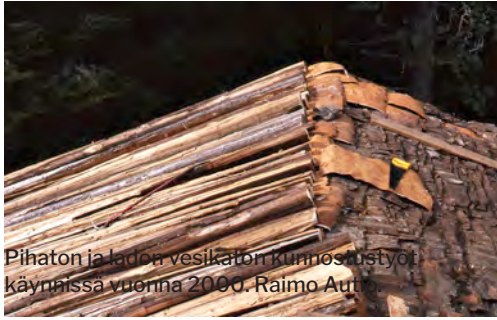
Pihaton ja ladan vesikaton kunnostustyöt käynnissä vuonna 2000. Raimo Aut

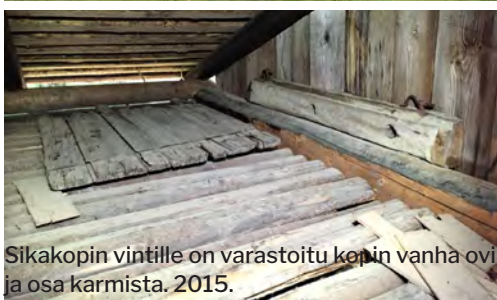
Sikakopin vintille on varastoitu kopin vanha ovi ja osa karmista. 2015.

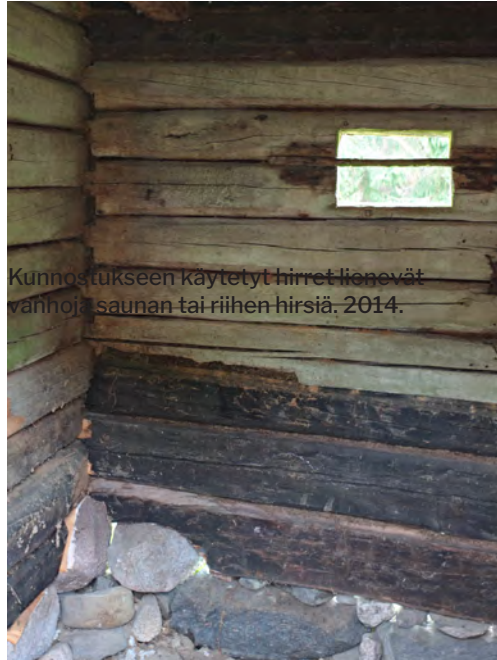
Kunnostukseen käytetyt hirret lienevät vanhoja saunan tai riihen hirsiiä. 2014.
